**Artikel:** Le torrent du Vigny  
**Autor:** Remy, Alf.  
**DOI:** <https://doi.org/10.5169/seals-784732>

### Le torrent du Vigny.

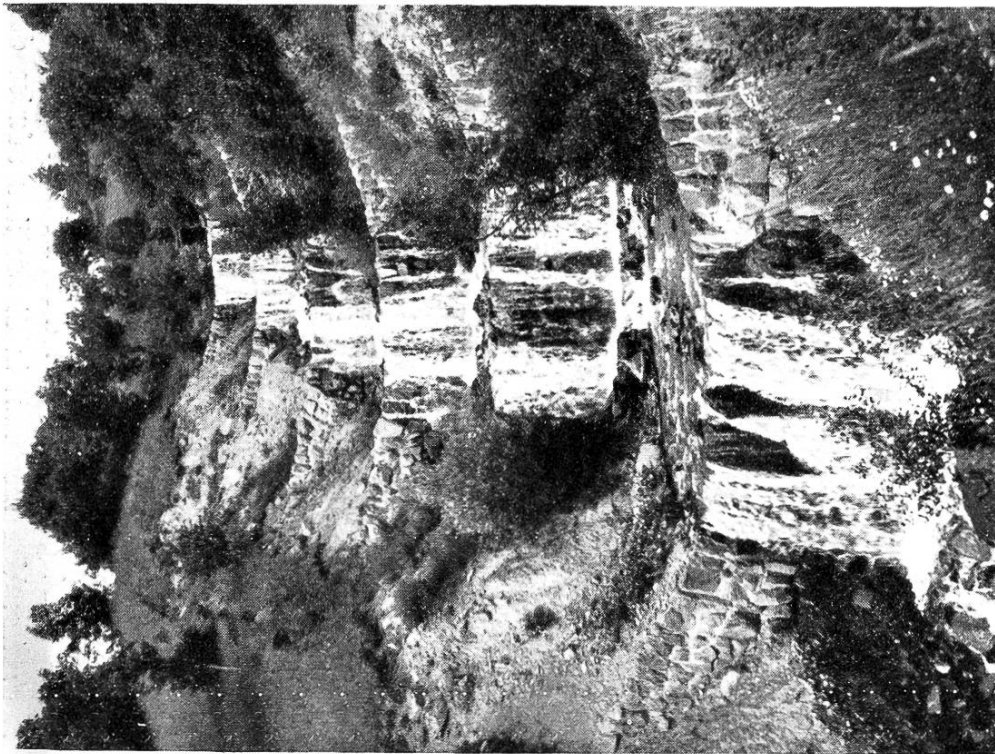
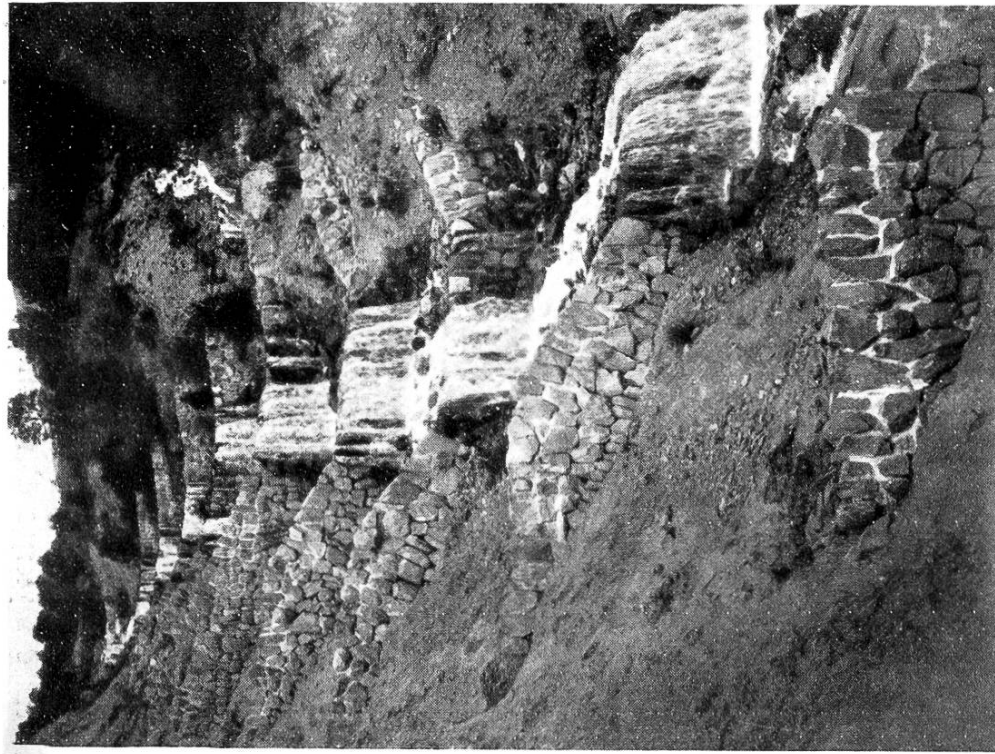
# TORRENT DU VIGNY, EN SAVOIE.

*A gauche*: Série de barrages dans la partie supérieure du canal d'écoulement.

*A droite*: idem, dans la partie inférieure.

La première section comprend une série de 50 seuils en maçonnerie sèche; la deuxième, 69 barrages rustiques en pierre sèche avec couronnement en maçonnerie à mortier, enrochement derrière le barrage et une semelle en béton graduée de 30—20—10 cm.

Les ouvrages sont rectilignes, avec cuvette trapézoïdale, calculée de telle façon que le débit en temps de crue puisse être facilement contenu. Leurs dimensions doivent satisfaire aux conditions de stabilité et leur hauteur, relativement faible, doit produire des chutes d'une puissance réduite, convenant au peu de résistance du lit.

Nous ne pouvons contenir notre admiration à la vue de cette succession de barrages, véritable muraille, élevée judicieusement par la main de l'homme, pour briser la force du torrent.

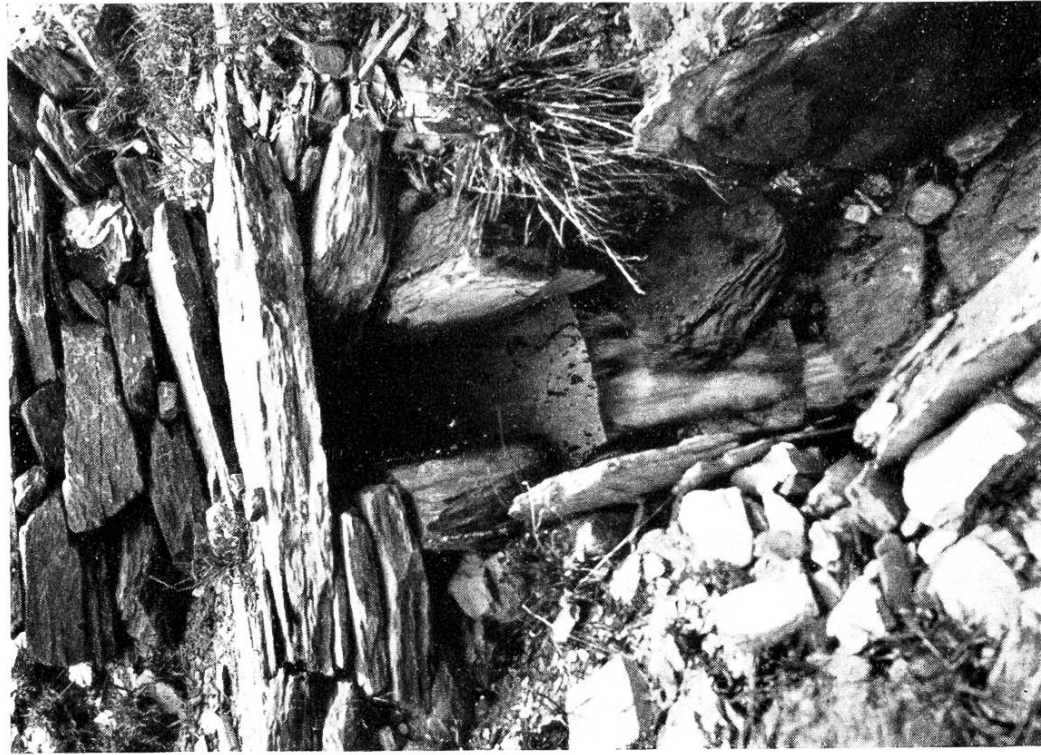
*A gauche:* Canal d'écoulement d'un drain à section carrée. (Bassin du torrent de la Grollaz.)

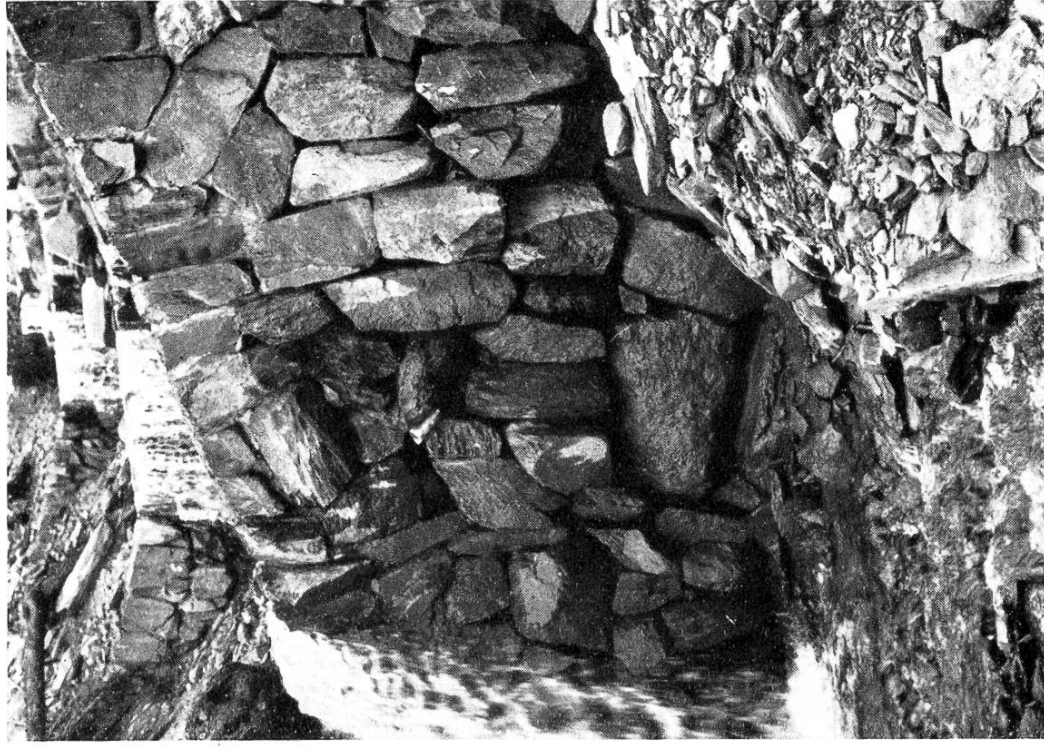
*A droite:* Vue montrant la disposition admise dans l'arrangement des pierres d'un barrage en maçonnerie sèche exposé à une forte pression latérale. On peut l'observer dans les travaux exécutés aux torrents du Charmaix, du Vigny et de St-Julien.
