Artikel: Der Stand der Hausschwammforschung
Autor: Knuchel, H.
DOI: <https://doi.org/10.5169/seals-765936>

Der Stand der Hausschwammforschung.

Ein typischer Fall von Hausschwammerkrankung.

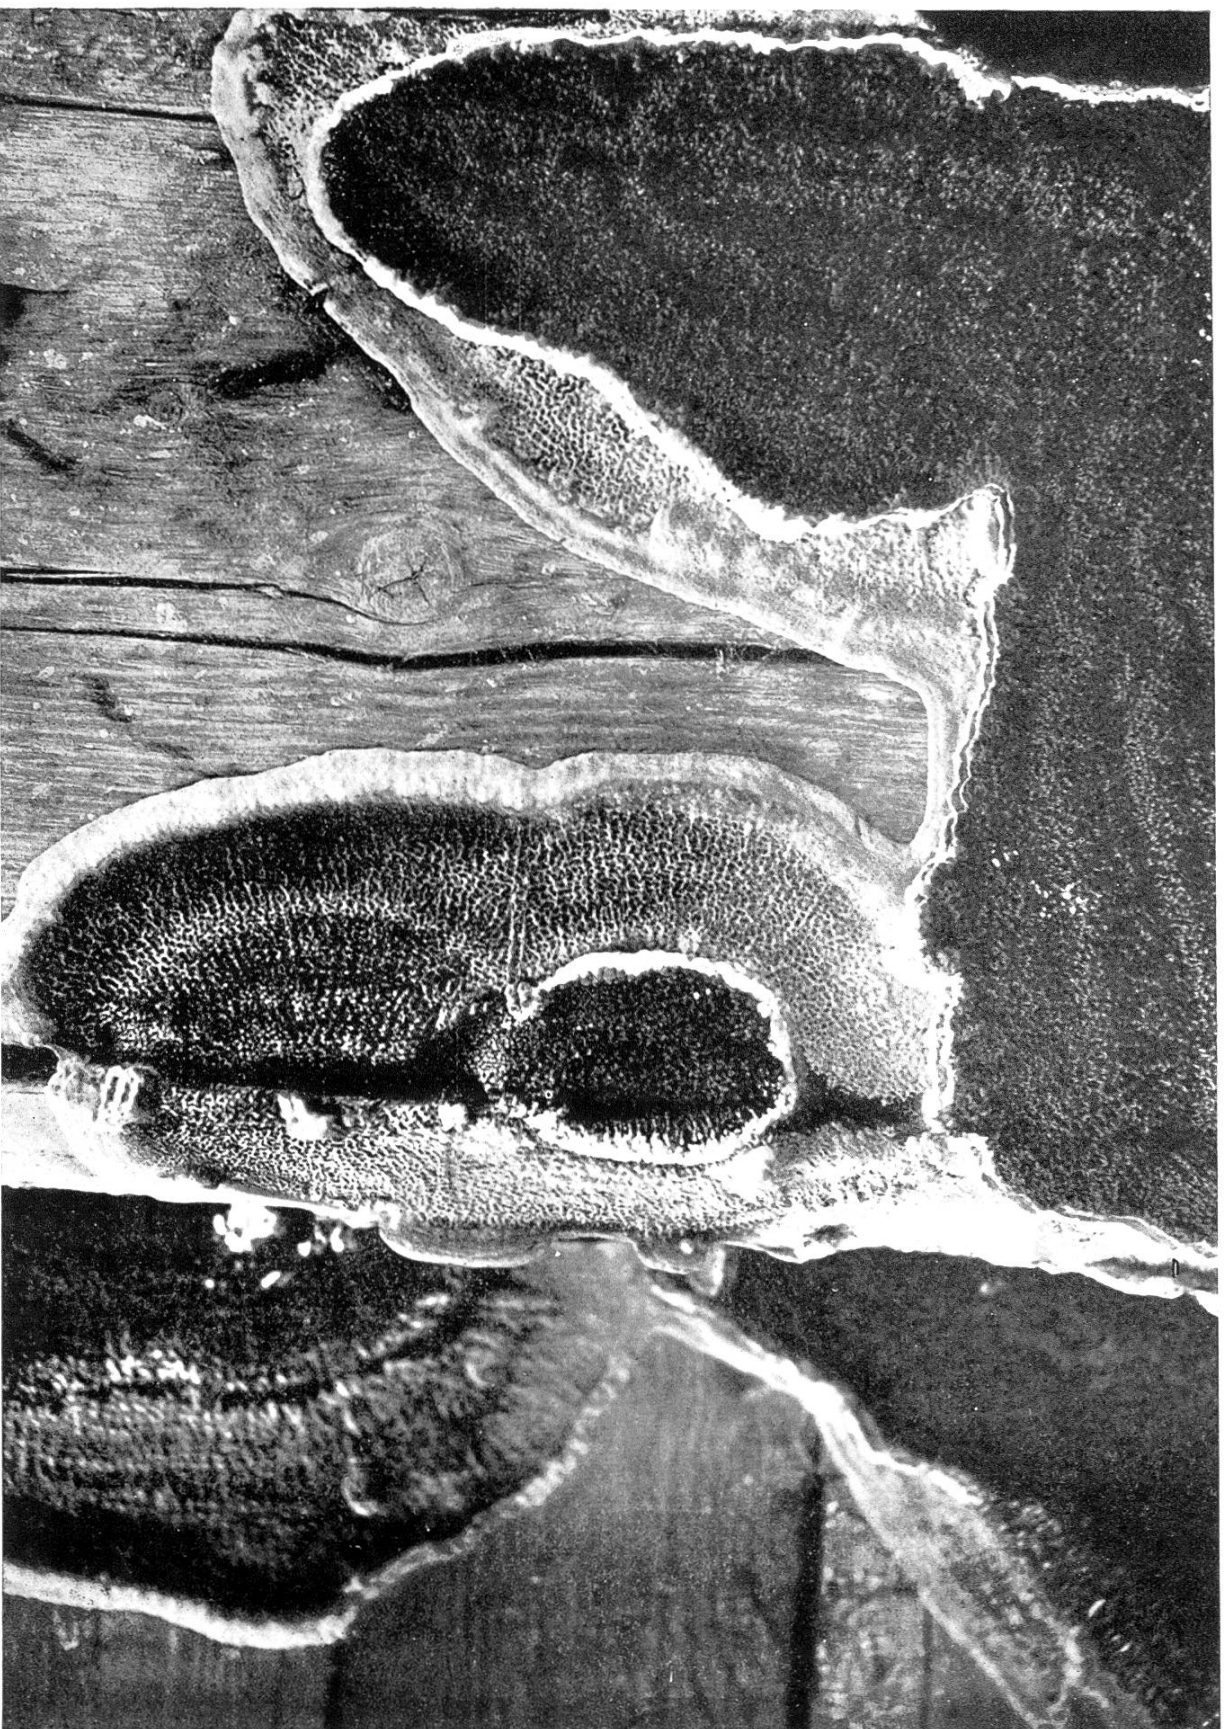
Fruchtkörper von *Merulius domesticus* (Salz)
an einem Balken der Kellerdecke im Gartenhaus Möllisberg.

Wir haben es mit Platten- oder Krustenfruchtkörpern des gefährlichsten Bauholzzerstörers, *Merulius domesticus*, dem echten Hauschwamm zu tun. Die großen Beläge am Balkenkopf, von denen auf Seite 143 ein Stück in halber natürlicher Größe abgebildet ist, besaßen einen weißen, scharf begrenzten Zuwachsrand, woran sich eine gefaltete, rötlichviolette Zone schloß. Gegen das Innere zu nahm die Oberfläche eine wabenartige bis zottige Beschaffenheit an und erinnerte in den ältesten Partien an ein Stalaktitenfeld. Dort herrschte ganz die braune Farbe der Sporen vor, die in ungeheurer Menge gebildet wurden. An der Decke bezeichneten braungefärbte Spinnewebe den Weg nach der nähern Ecke eines beständig offenen Oberlichtes auf welchem schon Millionen von Sporen ins Freie gelangt sein dürften. Die ursprüngliche Fruchtkörperplatte war an mehreren Stellen durchwachsen und eine neue Schicht breitete sich auf der alten aus.
