**Artikel:** Lawinenverbauungen auf Alp Saldum oberhalb Station Goppenstein der Lötschbergbahn  
**Autor:** Schädelin, Frank  
**DOI:** <https://doi.org/10.5169/seals-768398>

## Lawinenverbauung auf Alp Faldum oberhalb Station Goppenstein der Röttschbergbahn.

Von Forstingenieur Frank Schädelin.

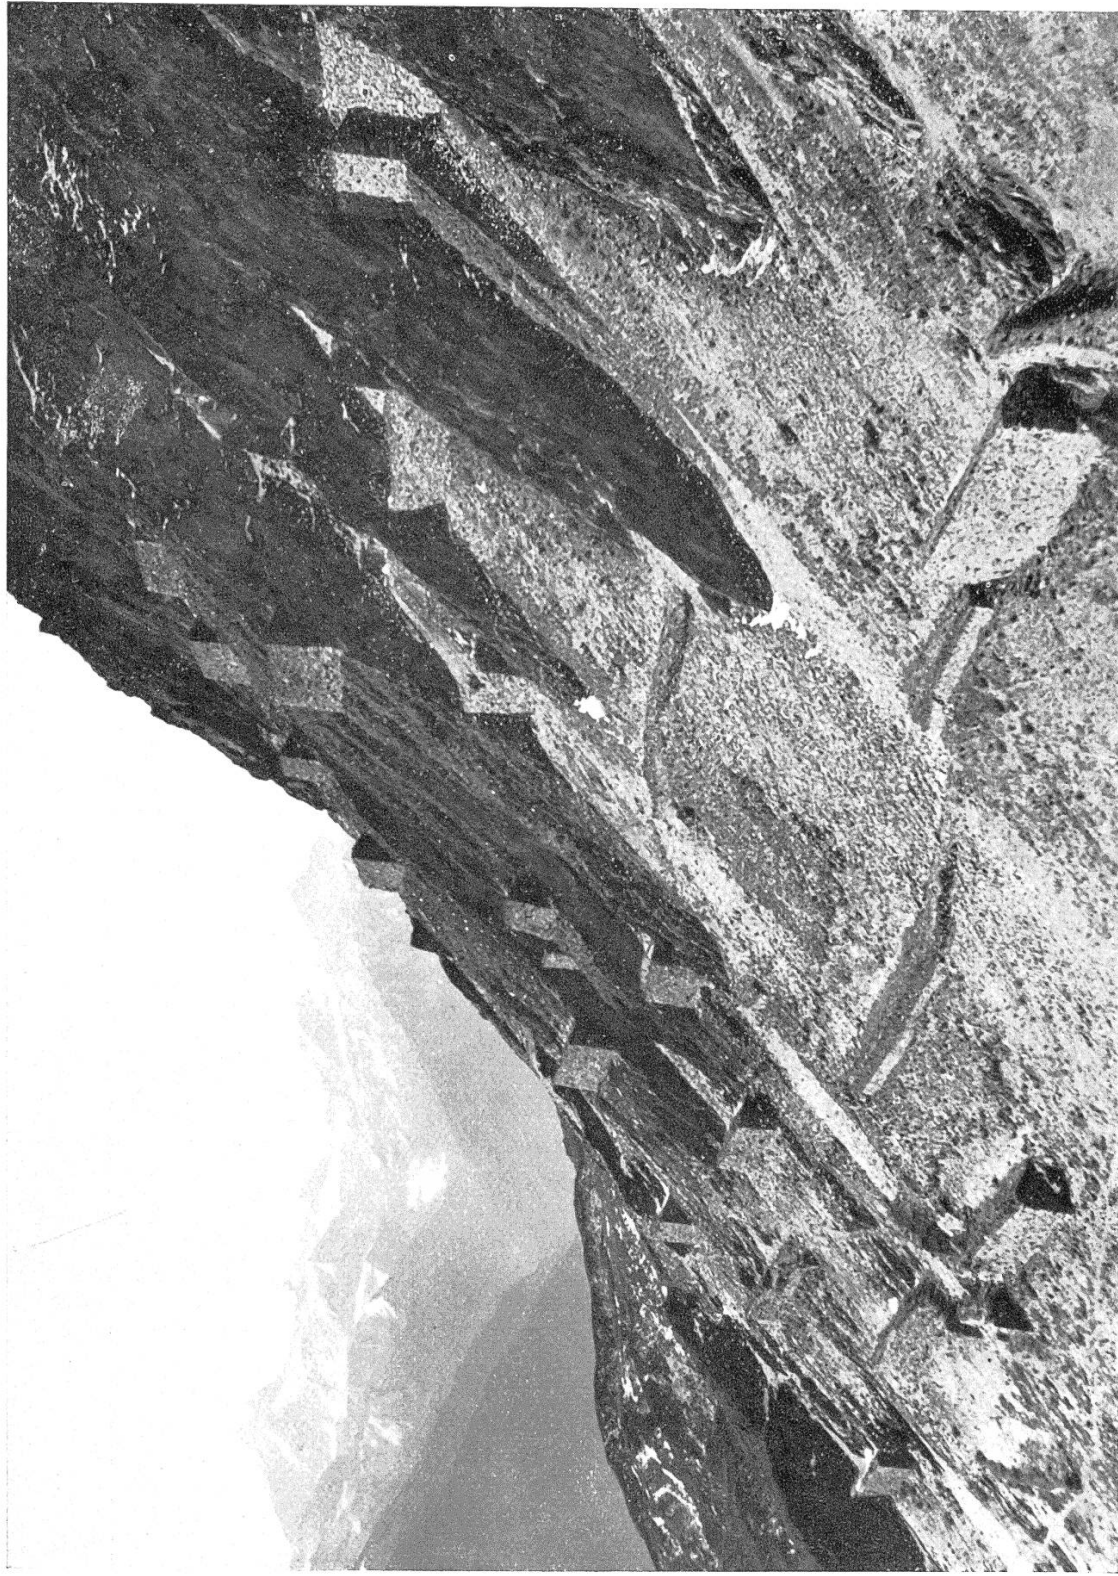
Tafel 4

Seitenansicht im oberen Teil der Verbauung Salsum mit treppenförmigen Terrassen und Mauern

Eine S e i t e n a n s i c h t (Tafel 4) zeigt die Steilheit des Geländes im obern Teil der Verbauung. Die zahlreichen, wie Burgen in die Luft hinausgebauten Mauern unterbrechen treppenförmig den regelmäßigen Gang und halten die Schneemassen ruhig.

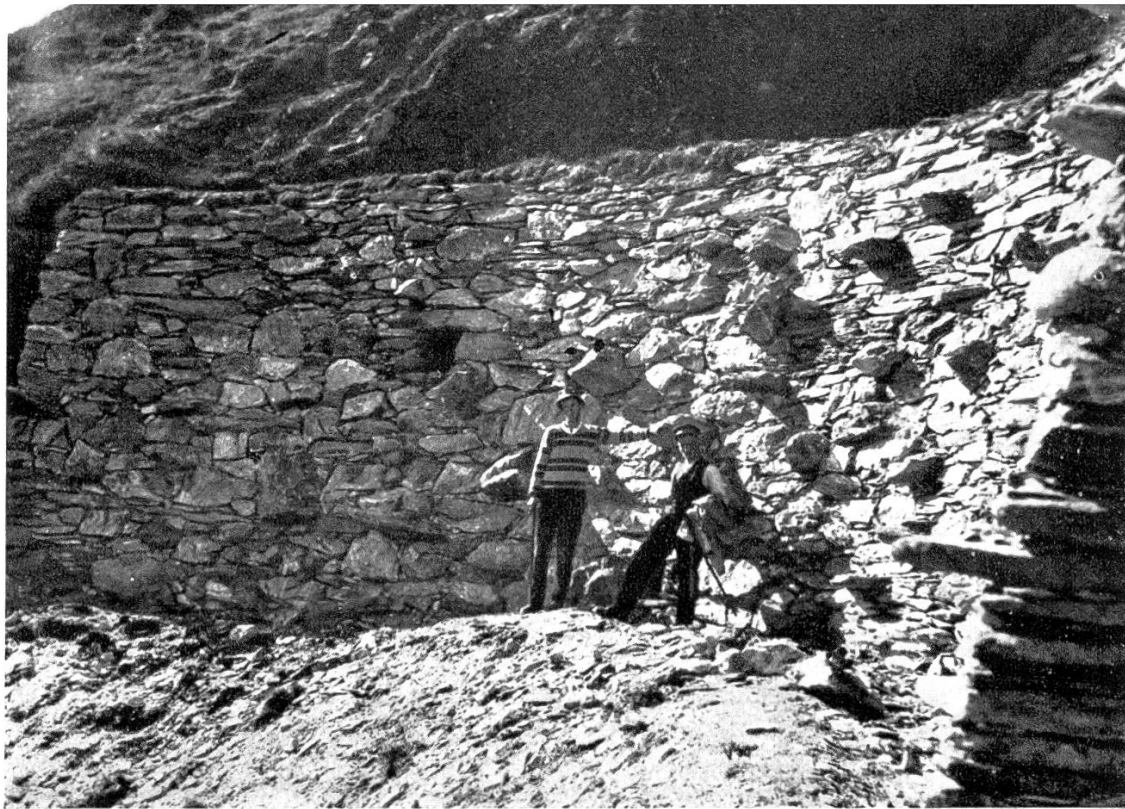
Gekrümmte Mauer in einem Graben des Schönbühls, Lawinenverbauung Faldum  
Schlechtes Beispiel

Zwei M a u e r n (Tafel 5) zeigen je ein schlechtes und ein gutes Beispiel der Verbauung: Die erste, gebogene Mauer aus dem Jahre 1928 streckt ihre ungeschützten Flügel weit in die Luft hinaus und bildet einen sehr kleinen Boden zur Auflage des Schnees. Hätte man die Mauer g e r a d e durch den Graben gezogen, dann wären die Flügel in den Berg hinein verlegt worden und die Breite des Auflagebodens hätte (bei gleichem Inhalt des Mauerwerkes!) gut vier Meter breiter gemacht werden können. Die andere Mauer aus dem Jahre 1929 wurde, hier allerdings am Gang, gerade gezogen; ihre größte Höhe beträgt sieben Meter. Das Mauerwerk ist bei beiden Mauern tadellos, nur fehlt der gekrümmten Mauer noch ein Aufsatz von Hinterfüllung, der bei der andern Mauer, zwar undeutlich, als  $\frac{1}{2}$  Meter hohes Steinmäuerchen sichtbar ist, und das zum Schutz des Mauerwerkes dient. Die Bauten haben einen Anzug von  $\frac{1}{4}$ , 80 cm Kronenbreite und genügende, durch das Mauerwerk und längs des gewachsenen Bodens durch die ganze Hinterfüllung führende Wasserkanäle. Die fertigerstellte Mauer kommt auf rund Fr. 23 pro Kubik-

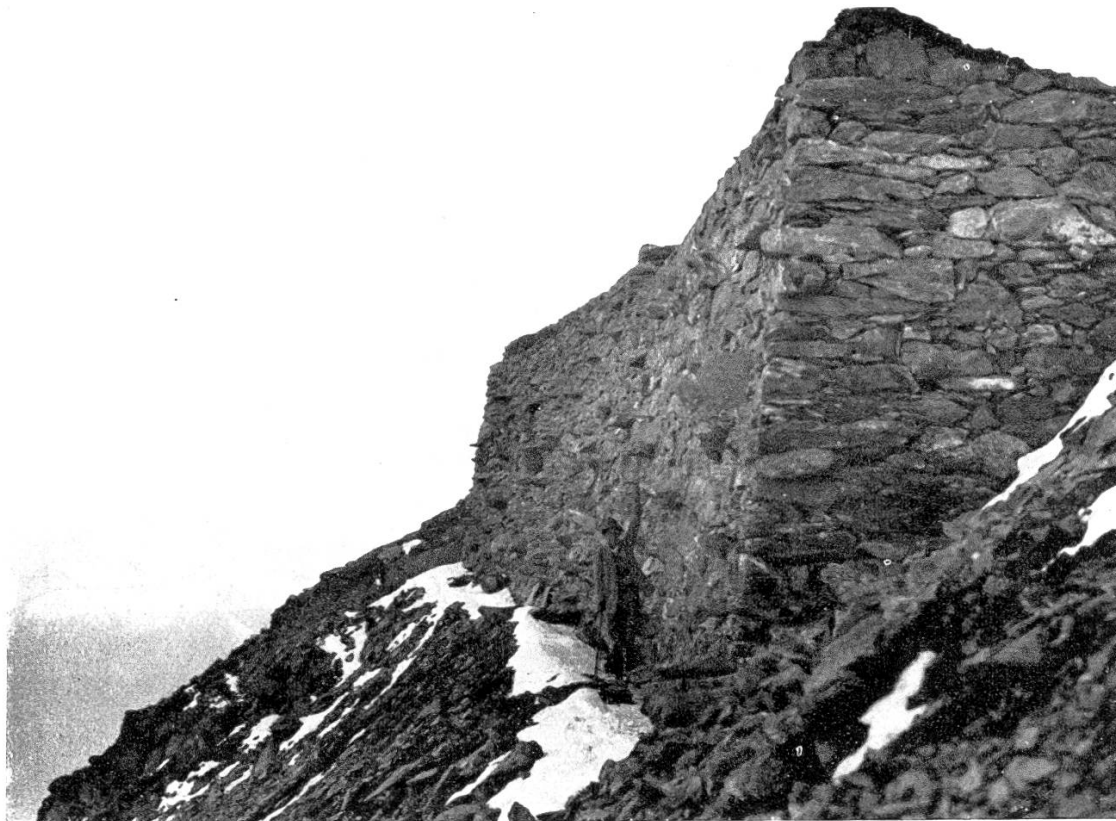
Tafel 5

Größere gerade Mauer am Strittengrat, gebaut 1929  
Gutes Beispiel
