Artikel: Lebenswichtige Probleme des Valle Maggia [Fortsetzung]
Autor: Wehrli / Gonet, C.
DOI: <https://doi.org/10.5169/seals-765409>

Lebenswichtige Probleme des Valle Maggia

Das Problem von Campo

Von Forstinspektor *Wehrli*, Locarno.

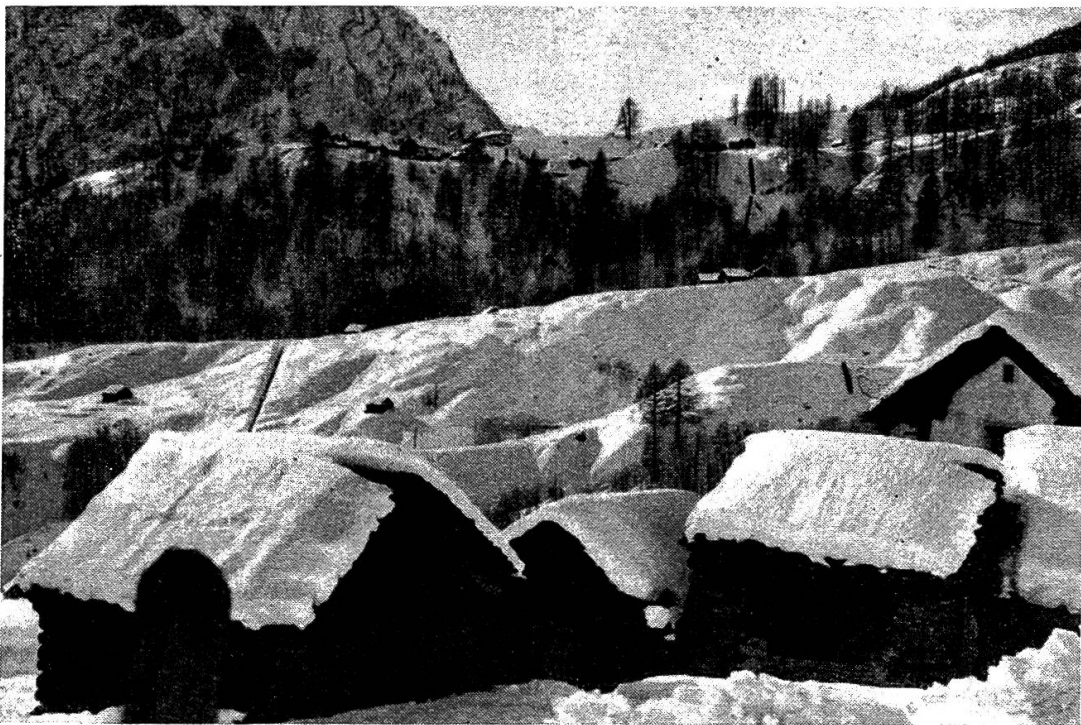
Abbildung 1

Im Vordergrund die Terrasse von Campo, im Hintergrund die um rund 100 m höher gelegene von Cimalmotto. (Foto Steinemann.)
