Artikel: Versuch mit Aluminium-Wildbachschalen im Lehrrevier der ETH

Autor: Fehr, R. / Schnyder, H.

Versuch mit Aluminium-Wildbachschalen im Lehrrevier der ETH

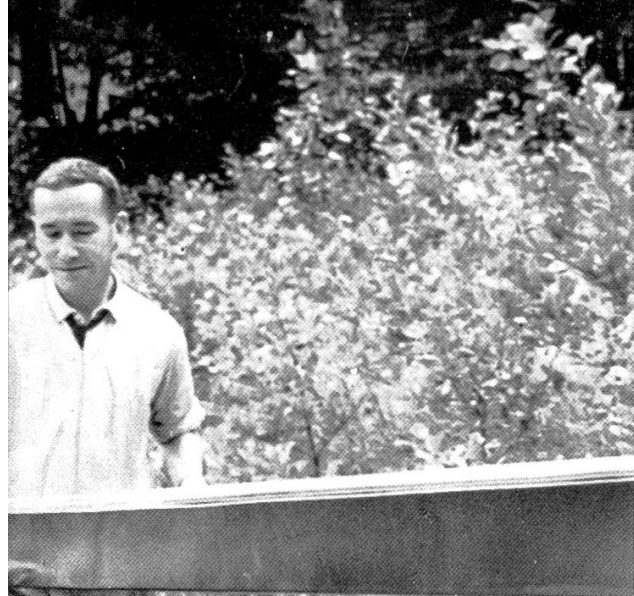
Abb. 1

Die vier Meter langen Elemente lassen sich leicht stapeln und bequem tragen

k) Transport: Äußerst günstiges Transportvolumen, da sich die Schalen gut stapeln lassen. Sehr vorteilhaft ist die niedrige Traglast.

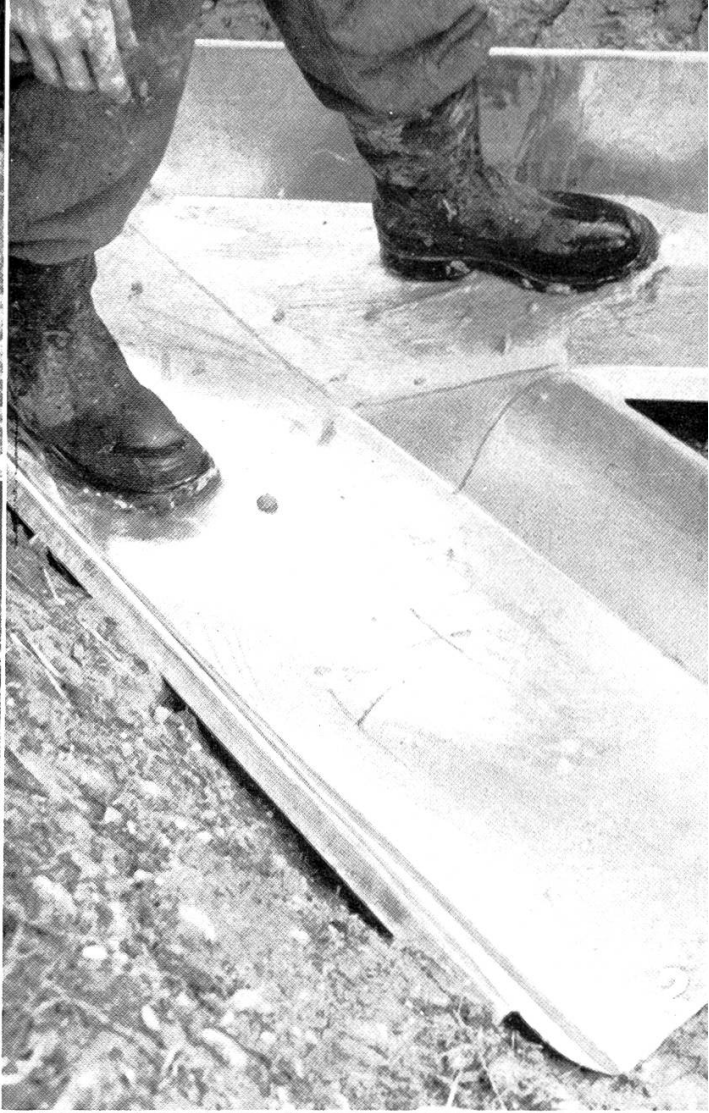
Abb. 2

Ein fabrikverschweißtes Verzweigungsstück wird eingebaut

i) Die Verzweigungsstücke wurden teils durch elektrische Schutzgasschweißung in der Werkstätte hergestellt, teils erst bei der Montage zugeschnitten und mit Hohlmuttern (Pop-System) vernietet.

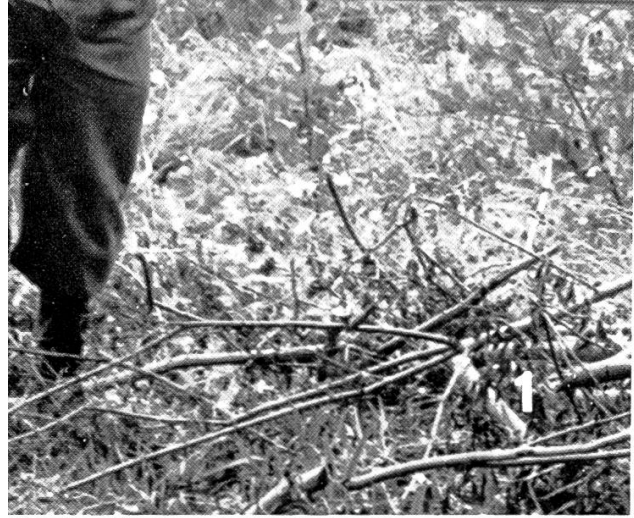
Abb. 3

Stoßverbindungen: Aufschlitzen der oberen Schale unterhalb der Überlappung und zusammenstecken, dann zusammenpressen. Befestigung mit Hohlrieten

1. Variante: Überlappen und örtliches Festpressen des oberen Umschlages
2. Variante: Aufschlitzen der oberen Schale unterhalb der Überlappung und Zusammenstecken

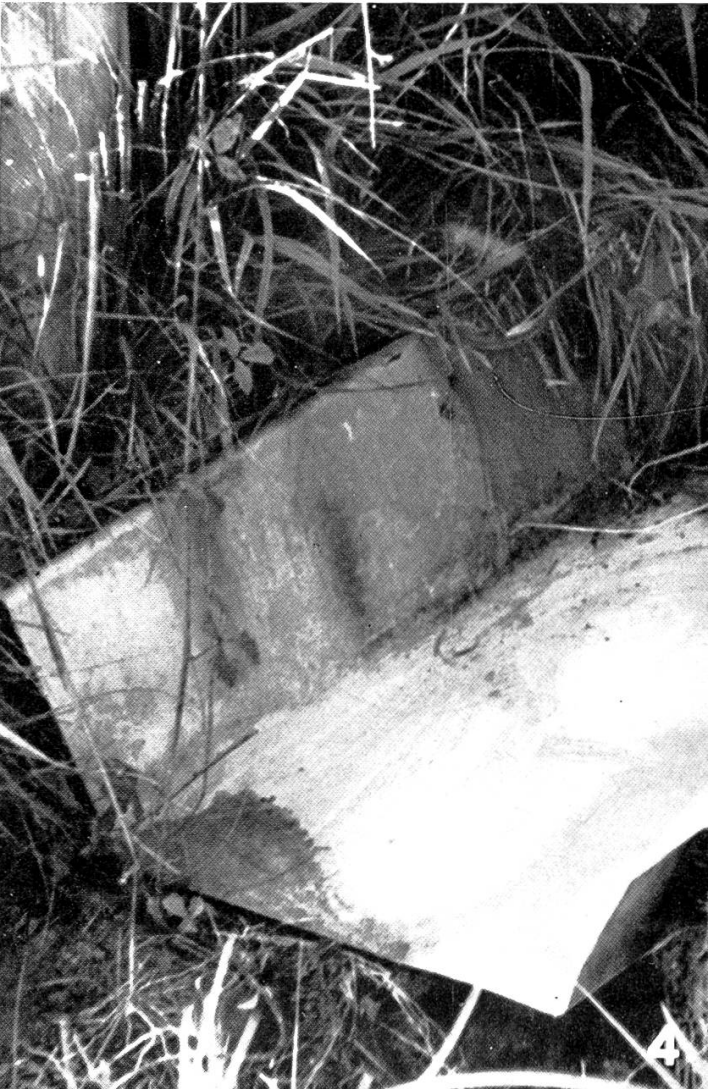
Abb. 4

Oxydation und teilweise Verkalkung der Bleche sowie Pflanzenwuchs in der Umgebung verdecken die helle Farbe der Aluminiumrinne. Nach Entfernung des Kalkbelages durch Säure kommt die intakte Oberfläche des Aluminiumbleches zum Vorschein

Die hellen und frisch verlegten Rinnen können anfänglich störend wirken. Durch Oxydation der Bleche sowie Graswachstum verschwindet aber die grelle Oberfläche in kurzer Zeit.

Korrosion: Auf der Blechoberfläche der wasserführenden Innenseite hat sich eine leicht fleckige Oxydhaut gebildet, welche durch Kalkablagerungen abgedichtet ist. Lochfraß oder punktförmige Korrosionsangriffe konnten nicht festgestellt werden. Es zeigt sich, daß man bei den vorliegenden Bodenverhältnissen ohne Bitumenanstrich auf der Erdseite auskommt.

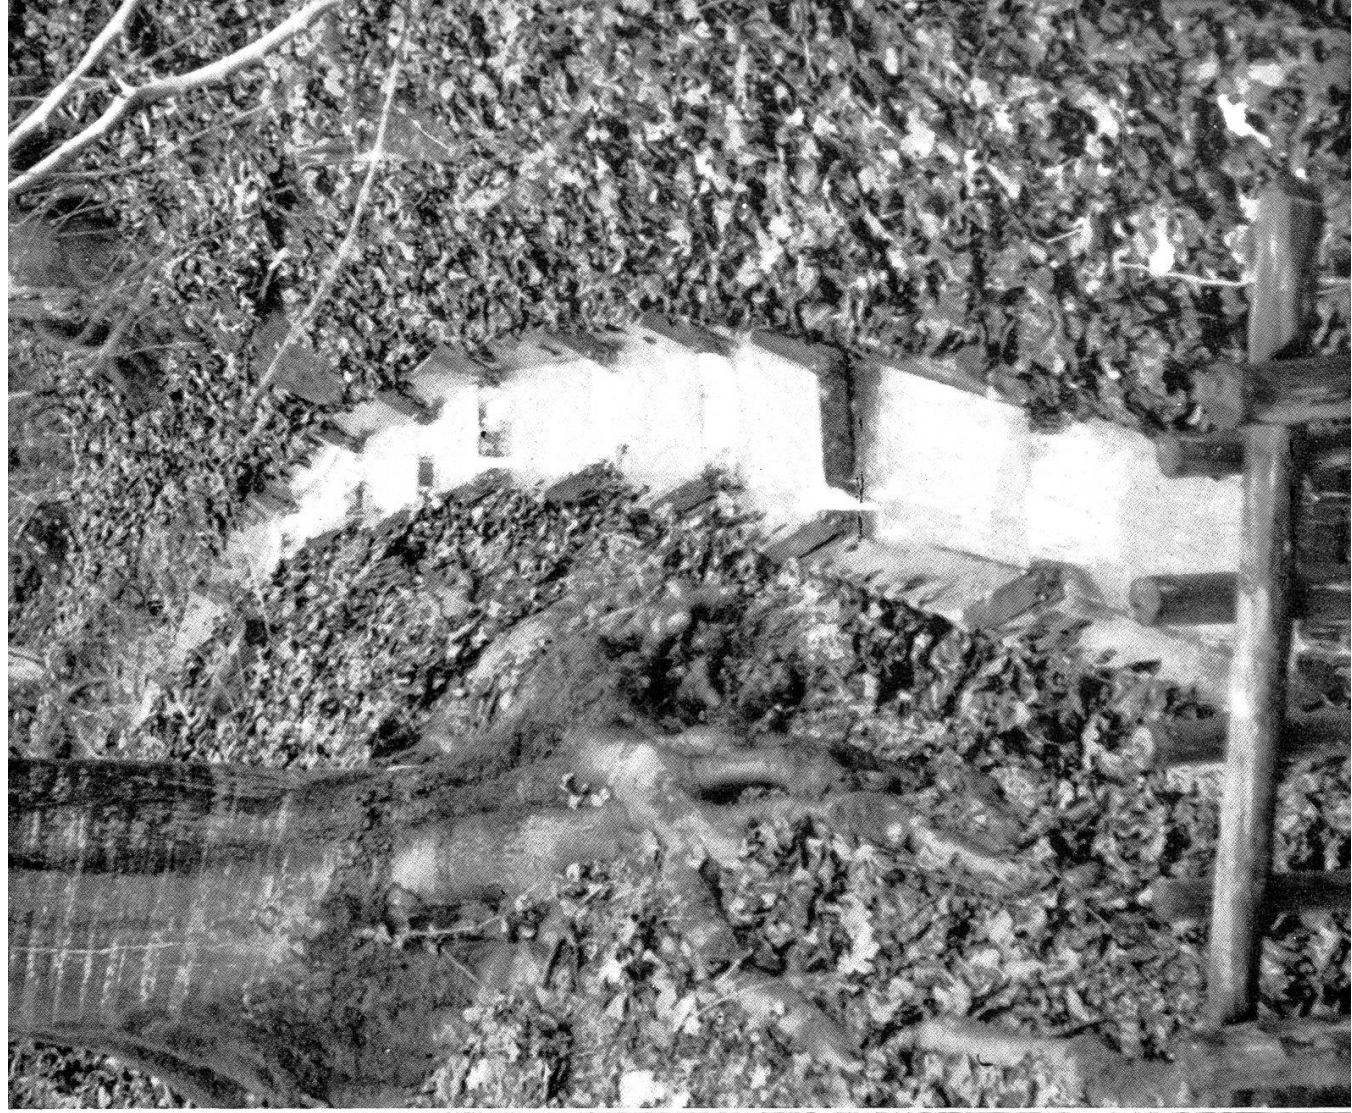
Abb. 5

Graben mit Aluminiumrinnen als Sohlenschutz

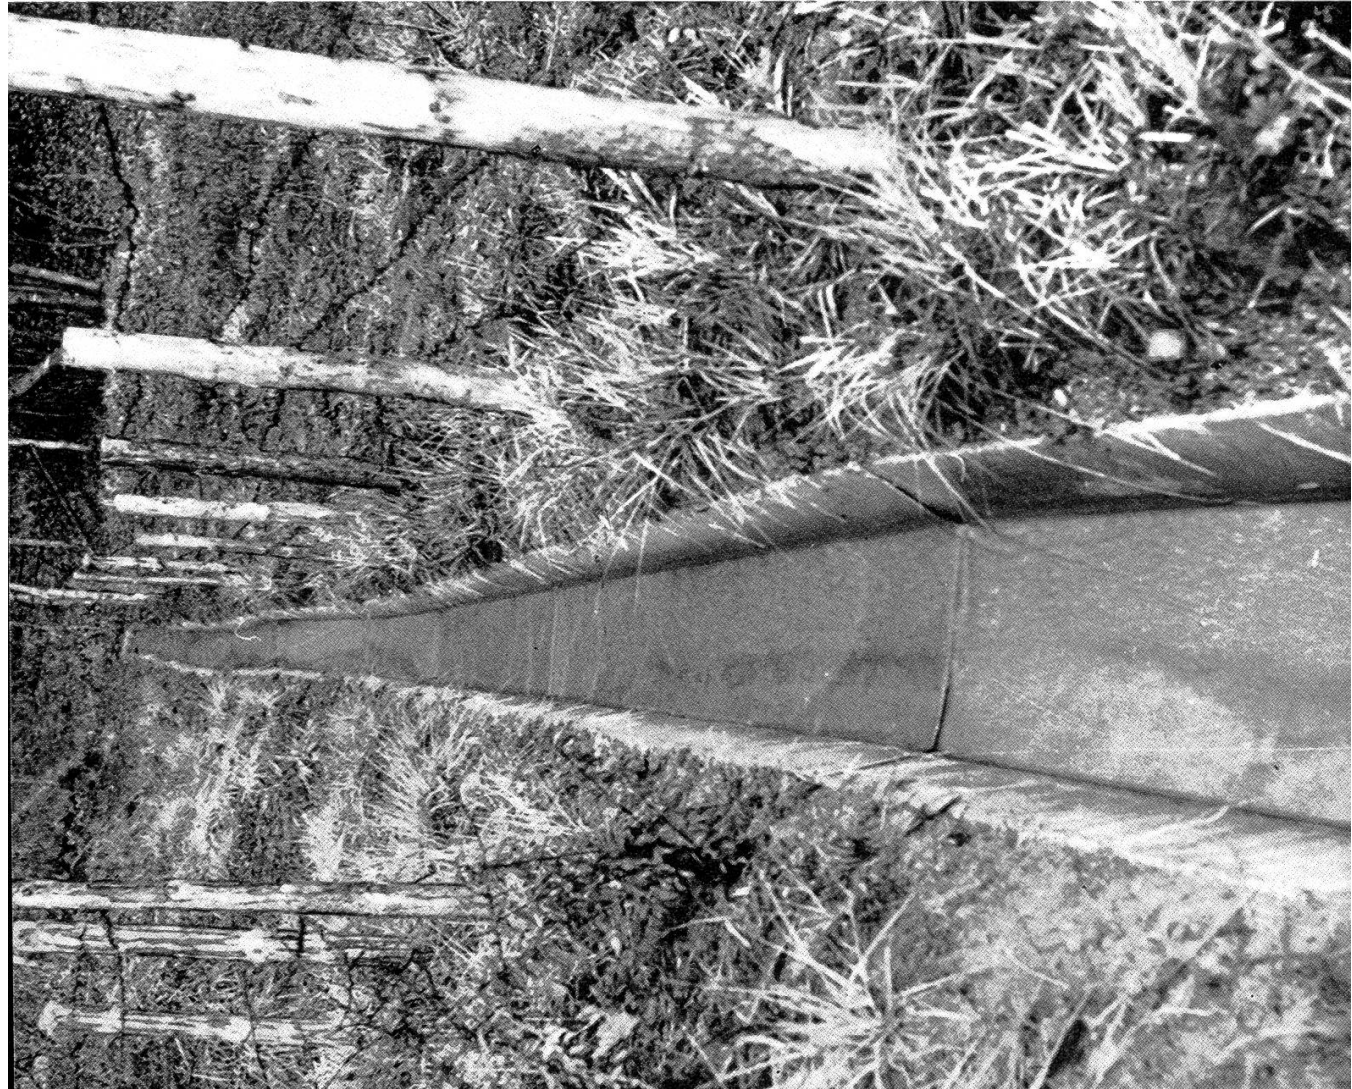
Abb. 6

Graben mit Betonrinnen als Sohlenschutz
