**Zeitschrift:** Schweizerische Zeitschrift für Forstwesen = Swiss forestry journal = Journal forestier suisse  
**Herausgeber:** Schweizerischer Forstverein  
**Band:** 128 (1977)  
**Heft:** 6

**Artikel:** 100 anni di premunizioni valanarie nel Ticino  
**Autor:** Viglezio, G.  
**DOI:** <https://doi.org/10.5169/seals-766832>

## **100 anni di premunizioni valangarie nel Ticino**

Di G. Viglezio, Faido

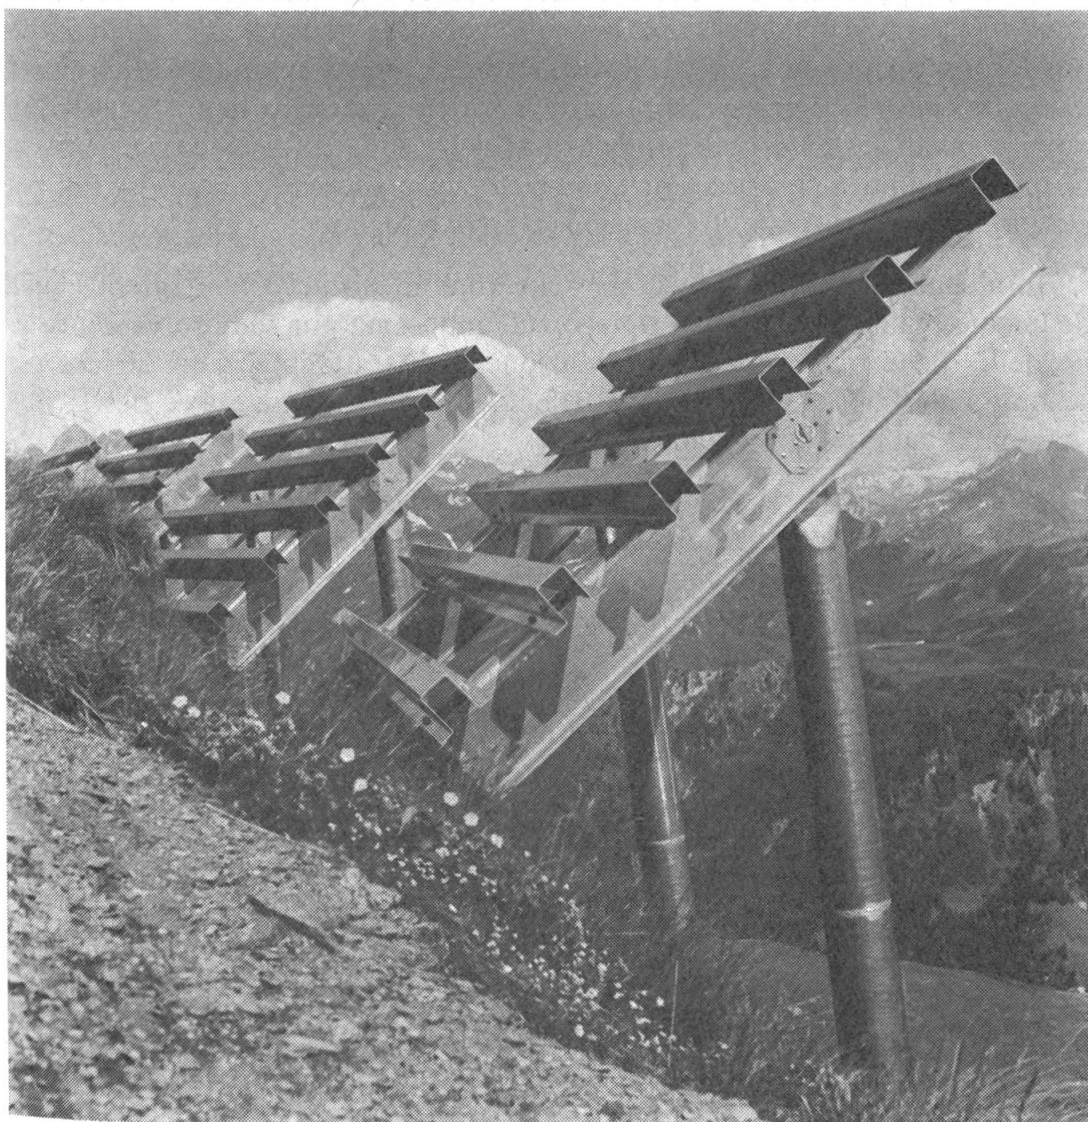
*Figura 1.* Ponti da neve in lamiera di alluminio sotto la Löita del Pizzo, alla Vallascia di Airolo. Lavori iniziati nel 1952

Se per settant'anni l'azione di trattenuta venne ovunque affidata ai muri a secco, alle palizzate in legno e ai terrazzamenti di vario genere, la cui altezza utile raramente superava il metro e mezzo, le valanghe del 1950/51 dimostrarono ancora una volta l'insufficienza di questi manufatti di fronte a una coltre nevosa il cui spessore variava da tre a quattro metri. Seguendo i nuovi concetti in materia di sistemazioni delle zone di distacco, si pensò in un primo tempo all'erezione di muri ciclopici e successivamente si finì per adottare il nuovo sistema dei sostegni in ferro e legno.

*Ponti da neve:* costruiti inizialmente con appoggi e sostegni in ferro profilato (travi ad ali larghe) e traverse in legno di castagno o robinia, esercitano la loro azione di trattenuta su uno strato di neve fino a 4 m. Utilizzati a partire dal 1952, sono stati successivamente migliorati e potenziati dopo le esperienze, non sempre felici, fatte con altri materiali (cemento precompresso, leghe leggere). Attualmente le migliori prestazioni sono fornite dai tipi normalizzati interamente in acciaio e con fondazioni prefabbricate o in calcestruzzo armato.

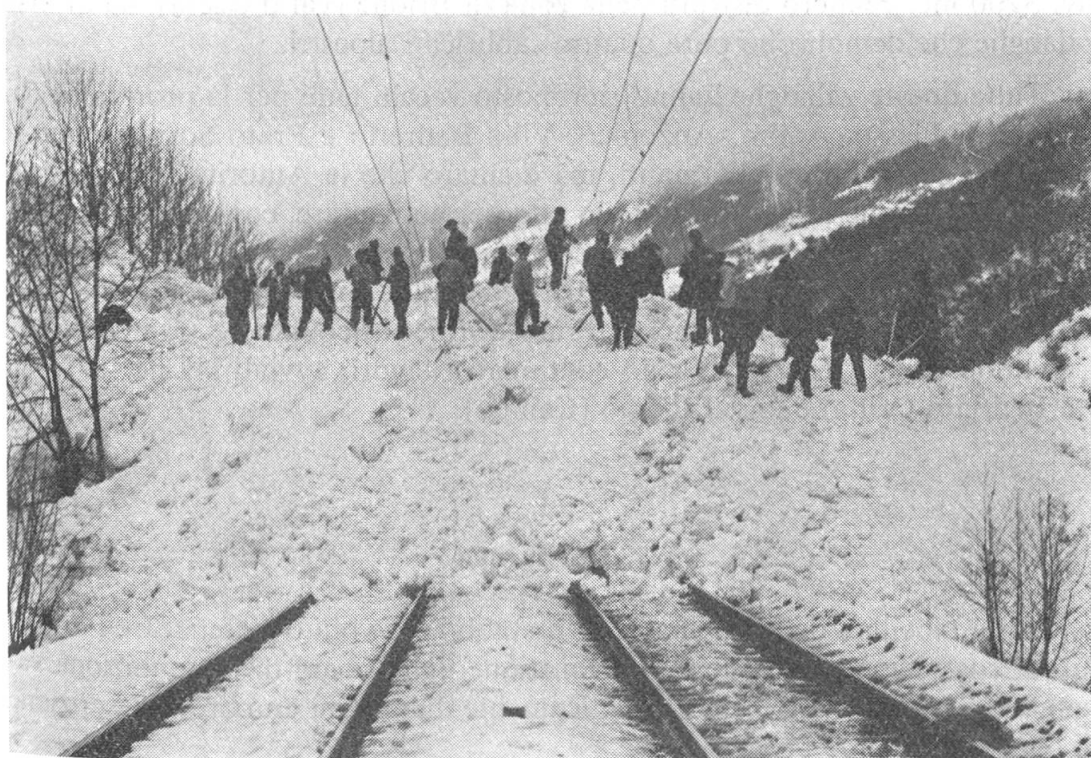
Figura 2. La valanga del vallone del Solco sopra Fiesso, del 10 marzo 1972. Ingombro massiccio della cantonale e della ferrovia

La zona di Fiesso fu pure investita da tutte le parti, ma fortunatamente le diverse valanghe (Garolge, Sot Piota, Solco) si sono limitate ad aprire vasti squarci nei boschi, a parte il danneggiamento di qualche infrastruttura di secondaria importanza. Per fortuna non si ripeté il caso del 10 marzo 1972, quando la valanga del Solco alle 1127 oltrepassò la strada cantonale e la sottostante ferrovia ostruendola su circa 30 metri di lunghezza e quattro di altezza ma senza causare incidenti!
