**Artikel:** Rutschung und Verbauungsprojekt "Ruostel"  
**Autor:** Lienert, Stefan  
**DOI:** <https://doi.org/10.5169/seals-766487>

# Rutschung und Verbauungsprojekt «Ruostel»

## 1. Schadenereignis

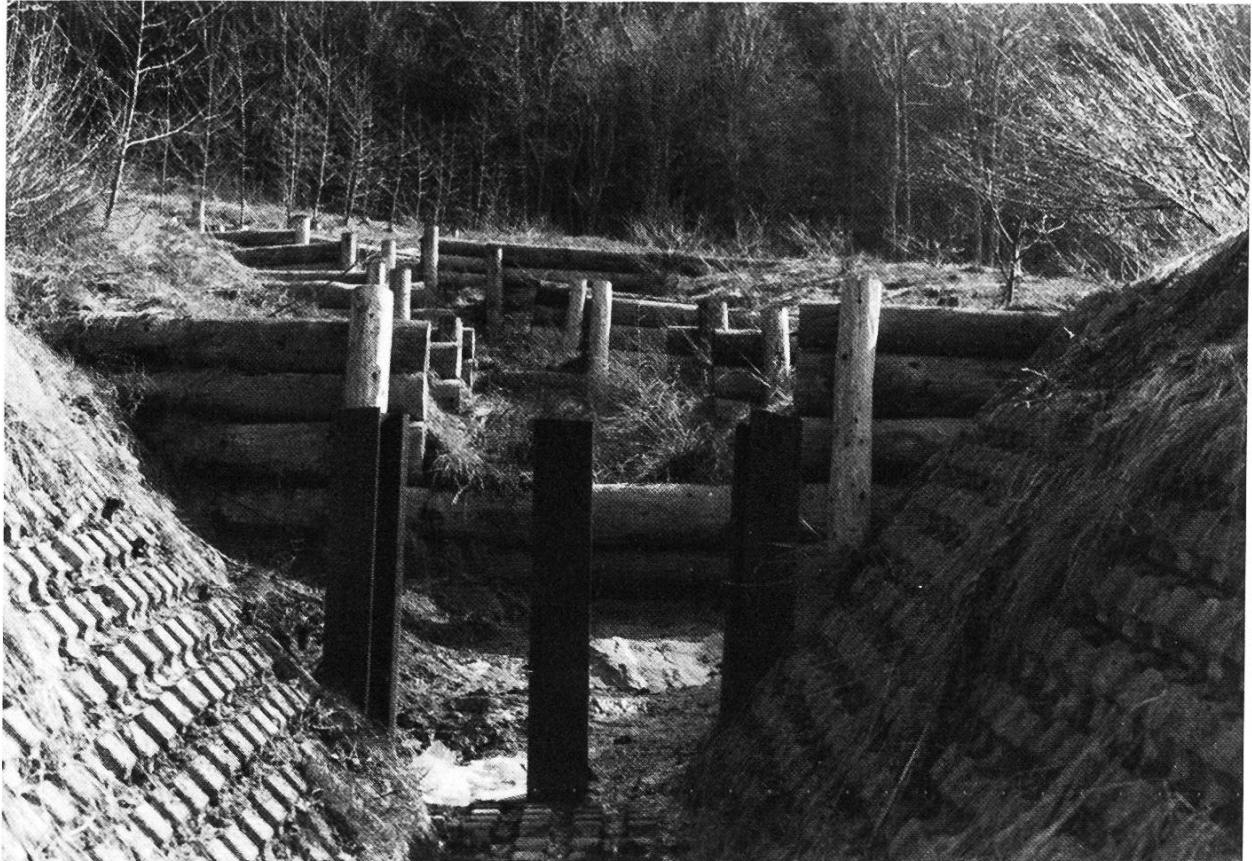
Das aus der geschlossenen Entwässerung der Alp «Chäseren» und der Anriss-, der Transport- und der Ablagerungszone anfallende Wasser geht in offene, ausserhalb des Rutschgebietes angelegte Gräben über. Diese steilen Gräben sind mittels Uferschutz-Kammersteinen (UK-Wasserbau-System) im Sohlen- und Böschungsbereich vor Erosion geschützt (*Abbildung 3*). Im Bereich der Häuser gehen die Gräben in geschlossene, gut dimensionierte Rohre über.

Abbildung 3. Übergang von den einfachen Holzsperrern zum offenen Graben mit UK-Steinen.

Die Verbauung der bewegten Transportzone erfolgte mit Ausnahme der obersten drei Holzkastensperren treppenförmig mit einwandigen Holzsperrern (Abbildungen 3 und 4). Im Gegensatz zu geschlossenen oder zusammenhängenden Holzkastensperren sind die einwandigen Holzsperrern weniger massiv. Dafür weisen sie gegenüber den beiden anderen Sperrentypen ein geringeres Gewicht auf. Sie sind problemloser einzubauen. Allfällige Reparaturen sind einfach auszuführen. Die 72 Sperren wurden von unten nach oben erstellt. Das Ziel dieser Verbauung bestand in der Sohlenstabilisierung des Hauptgerinnes und der Verhinderung von sekundären Rutschungen aus den Flanken des Schuttkegels.

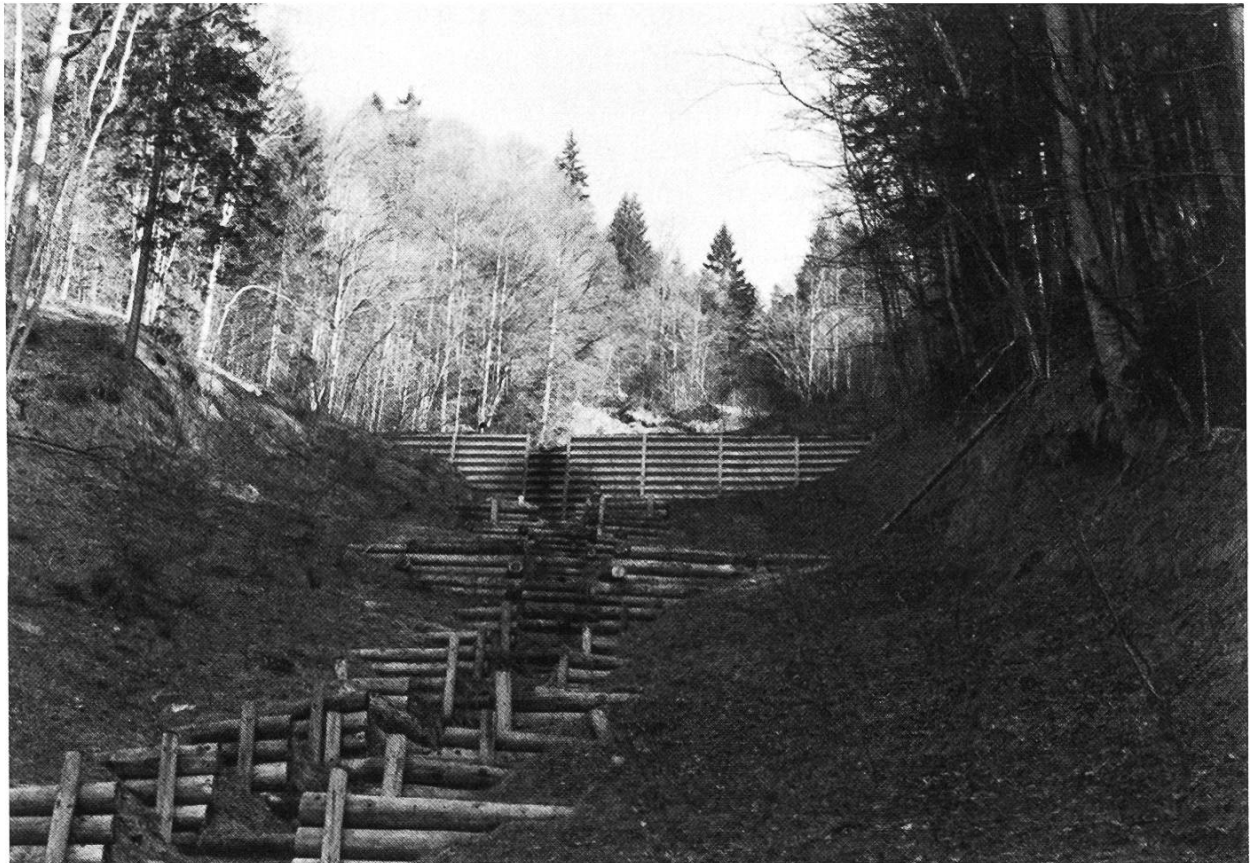
Beim Übergang von der Anriss- zur Transportzone wurde mittels einer leicht gebogenen Kassetten-Stützwand ein Riegel geschaffen (*Abbildung 4*). Die Stützwand besteht aus miteinander verbundenen Zeilen von 1,60 bis 3,04 m Länge und 2,35 bis 3,02 m Tiefe. Diese Zellen sind aus profilierten, ver-

zinkten Blechelementen zusammengesetzt, die durch Schrauben miteinander verbunden sind. Ordnungsgemäss mit Erdmaterial verfüllt und gut entwässert übernehmen sie die Funktion einer Schwergewichtsmauer. Die Gesamtlänge der Kassetten-Stützwand beträgt 22,88 m, die Höhe schwankt zwischen 3,25 bis 5,29 m. Die Wand steht durchgehend auf festem, unverwittertem Mergelfels.

Abbildung 4. Transportzone mit einfachen Holzsperrern, Holzkastensperren und Kassetten-Stützwand.
