**Rubrik:** Mitteilungen = Communications

## **Die Unwetterkatastrophe vom 15. August 1997 in Sachseln, Kanton Obwalden<sup>1</sup>**

Von *Josef Hess*

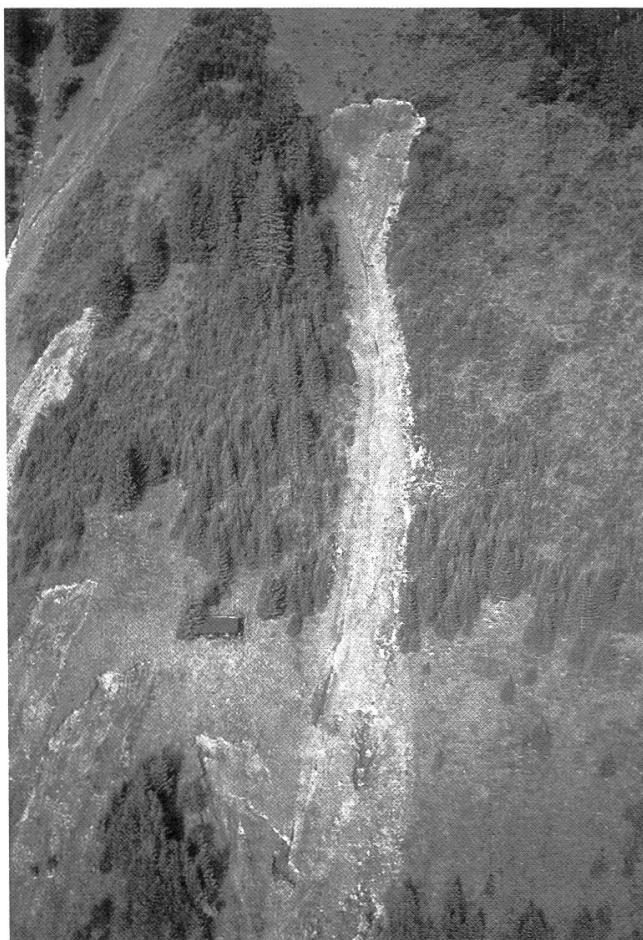
*Abbildung 2.* Über 450 Rufen sind im gesamten Unwettergebiet ausgebrochen. Bewaldete und unbewaldete Gebiete wurden gleichermassen betroffen. Besonders zahlreich brachen die Rufen in ehemaligen Windwurf- und Käferschadenflächen aus.

eine Zahl von gegen 450 Rufen. Diese lösten sich vor allem aus nicht bewaldeten Gebieten und ehemaligen Windwurf- und Käferschadenflächen (Folgen der Stürme 1982 und 1990). Aus diesen Rufen gelangten noch während des Ereignisses nahezu 50 000 m<sup>3</sup> Geschiebe und Holz in die Gerinne und wurden durch die hochwasserführenden Bäche ins Tal befördert. Ebensoviele losgebrochenes Rufenmaterial lagerte sich direkt auf Alpen, im Wald und im Kulturland ab (*Abbildung 2*).
