# Die 2. Thurkorrektur im Thurgau – ein Fluss verändert sich

MARCO BAUMANN UND ANITA ENZ

Mitt. thurg. naturf. Ges. **62** 25 15 Abb. – Frauenfeld 2007  
Seiten 9 Tab. Tafeln

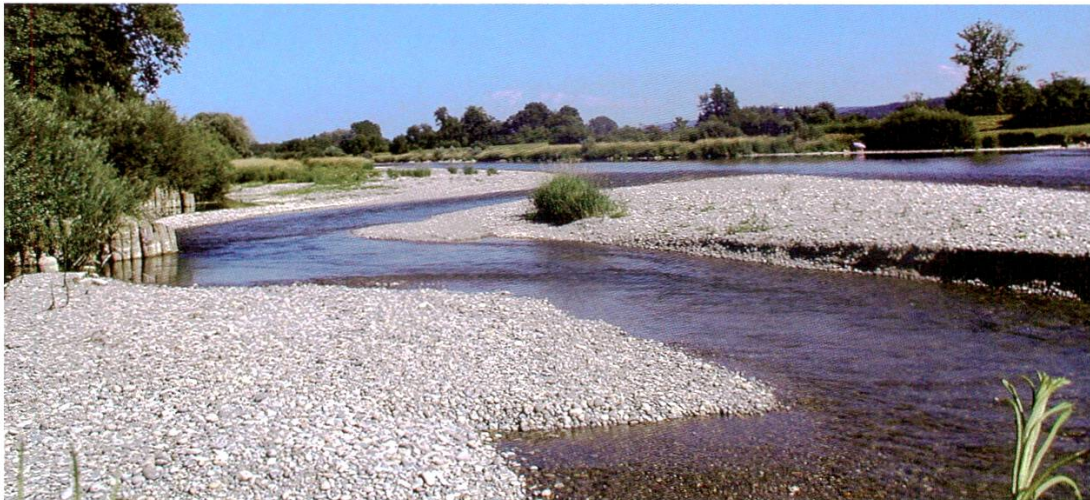
Abbildung 9: Kiesbank bei Niederneunforn 2006

Besonders erwähnenswert sind die neu entstandenen Kiesflächen und flusstypischen Vegetationsflächen mit Pionierarten und Weichholzaunen (Abbildung 9). Die Thur hat durch die 2. Korrektur Dynamik erhalten, ein grosser Unterschied zum vormals monotonen Flussraum. Die Bewirtschaftung der Vorländer wurde extensiviert und Gehölze geben dem Flussraum Struktur (Abbildung 10 und 11). Die Flächenbilanz von 2003 zeigt dies eindrücklich (Tabelle 3):

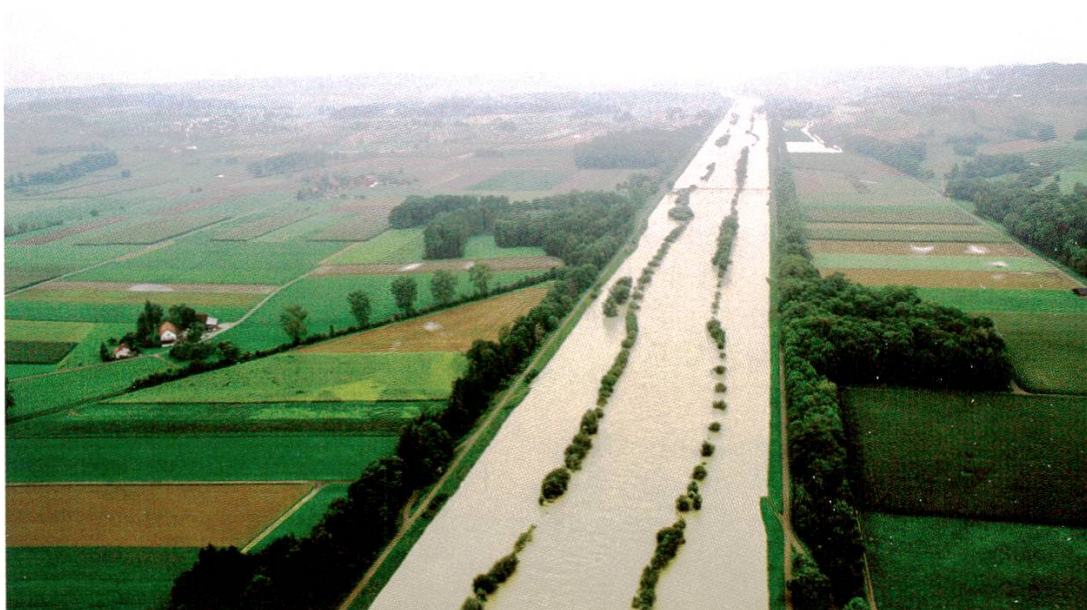
*Abb. 15: Hochwasser August 2005: Die Abflussmenge beträgt ca. 850 m<sup>3</sup>/s.*
