Band: 8 (1992)

Artikel: Zur Baugeschichte des Klosters Maria Opferung in Zug

Autor: Horat, Heinz / Rothkegel, Rüdiger

Zur Baugeschichte des Klosters Maria Opferung in Zug

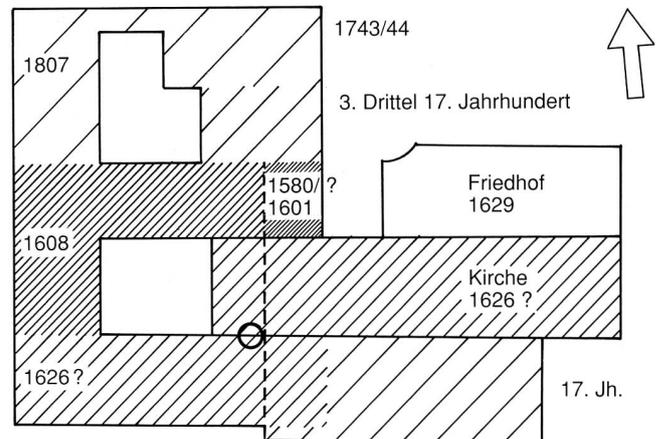
Abb. 1
Zug, Kloster Maria Opferung: Grundriss, mit Eintragung der Bauphasen nach Linus Birchler bzw. Peter Hoppe; angegeben ist auch der 1991 beobachtete Türdurchbruch. M. 1:600.

Nachdem die Zahl der Schwestern rasch auf über ein Dutzend angewachsen war, wurde 1606/07 Baumeister Jost Knopfli mit der Ausarbeitung von Projektplänen zum Bau eines Klosters, unweit nördlich der (1898 abgebrochenen) Pfarrkirche St. Michael, betraut.⁷ Bereits im folgenden Jahr wurde mit dem Bau begonnen, indem der Nord- und Westflügel des Gebäudes errichtet wurden.⁸ Um 1626 wurde sodann vermutlich durch den Bau des Südflügels und die Anfügung der Kirche im Osten das beabsichtigte Klostergeviert mit eingeschlossenem Kreuzgang und achsial dazu liegendem Kirchenschiff geschlossen.⁹ Inwieweit Knopfli in diese Arbeiten des 1. Drittels des 17. Jahrhunderts involviert war, und ob die entstandene Bauform als etappenweise Verwirklichung eines bereits von Anfang an bestehenden Gesamtplanes zu verstehen ist, wird von Birchler und Hoppe unterschiedlich beurteilt.¹⁰ (Abb. 1)

¹⁷ Zur Lage vgl. Abb. 1.

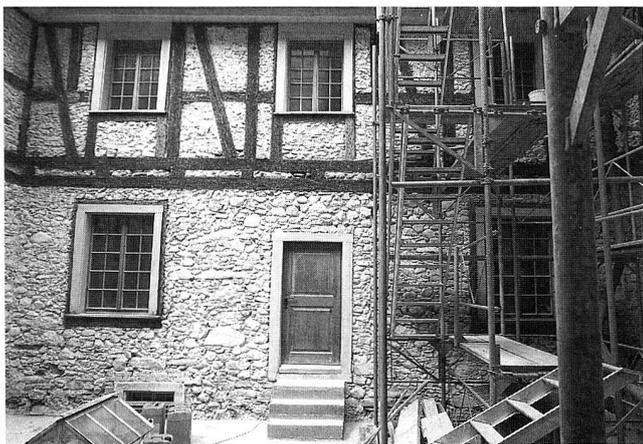
Abb. 2
Zug, Kloster Maria Opferung: Ansicht der nördlichen Innenflucht.

Das Restaurierungskonzept der Jahre 1990 und 1991 sah unter anderem eine Entfernung des (modern) flächig aufgetragenen Verputzes an den Innenfronten des Kreuzganges vor. Durch den eng gesteckten Zeitplan hatte die Kantonsarchäologie nur jeweils kurzfristig begrenzte Möglichkeiten zur Befunddokumentation und -analyse. Dabei konnten wir feststellen, dass die Innenwände im Erdgeschoss aus gemörteltem Bruchsteinmauerwerk bestanden, dem Riegelwerk – ebenfalls mit Bruchsteinen als Füllungen – aufsass (Abb. 2,3).

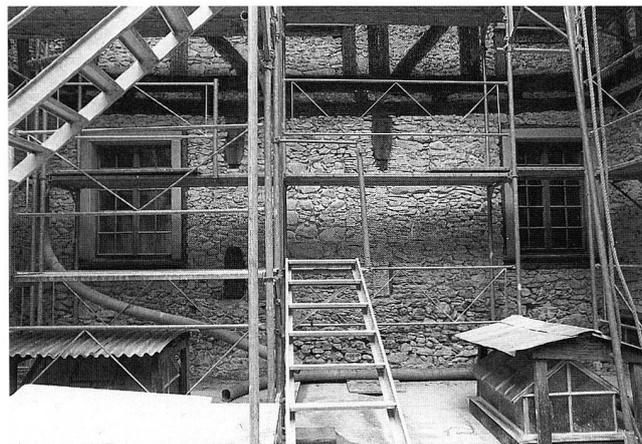
Abb. 5
Zug, Kloster Maria Opferung: Ansicht der inneren Ostwand mit den beiden Holzsäulen (Bildmitte).

Zwar konnten die beiden Säulen aufgrund einer zu geringen Jahrringzahl nicht dendrochronologisch bestimmt werden, aber ihre Funktionsbindung als Träger des folgenden Riegelwerkes dürfte ihren gleichzeitigen Einbau zu Beginn des 17. Jahrhunderts absichern.¹⁵ Das starke Durchhängen des Riegelwerkes vom 1. Obergeschoss sowie nicht feststellbare Ausbrüche im Mauerwerk belegen die ursprüngliche Einstellung der Holzsäulen, auch wenn Angaben zur Art der jeweiligen Basis gegenwärtig nicht machbar sind und die Säulen gleich-

sam schwebend im Wandbild erscheinen. Damit und durch die profilierte Form dieser Vertikalstützen wird deutlich, dass die Ostseite des Kreuzganges zumindest ursprünglich als offener Gang im Erdgeschossbereich gestaltet war, über den sich der obere Fachwerkteil legte.

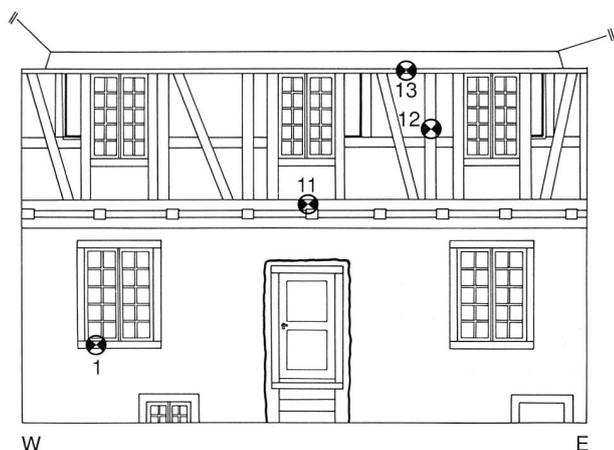
Abb. 3
Zug, Kloster Maria Opferung: Umzeichnung der nördlichen Innenwand auf der Grundlage der Aufnahmepläne der Firma Karl Matter, Baar; eingetragen sind die konstatierten Befunde, zu den angegebenen Nummern der dendrochronologischen Proben vergleiche Anmerkung 12. M. 1:100.

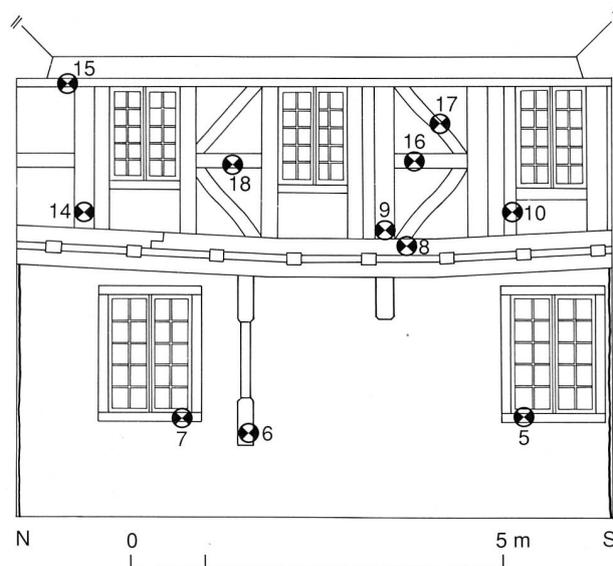
Abb. 6
Zug, Kloster Maria Opferung: Umzeichnung der östlichen Innenwand auf der Grundlage der Aufnahmepläne der Firma Karl Matter, Baar; eingetragen sind die konstatierten Befunde, zu den angegebenen Nummern der dendrochronologischen Proben vergleiche Anmerkung 12. M. 1:100.

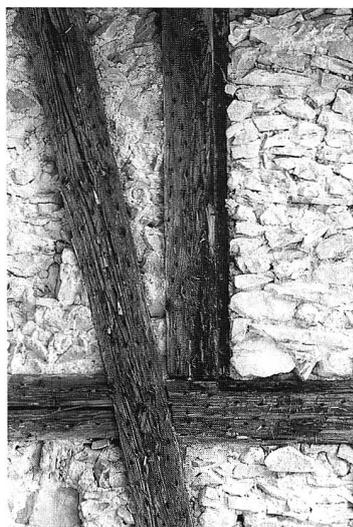
Abb. 4
Zug, Kloster Maria Opferung: Nuten der ursprünglichen Schlitzfenster im Obergeschoss, Südwand.

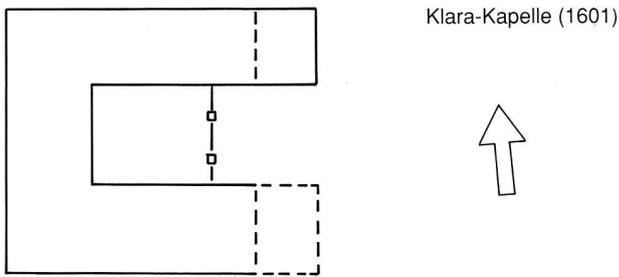
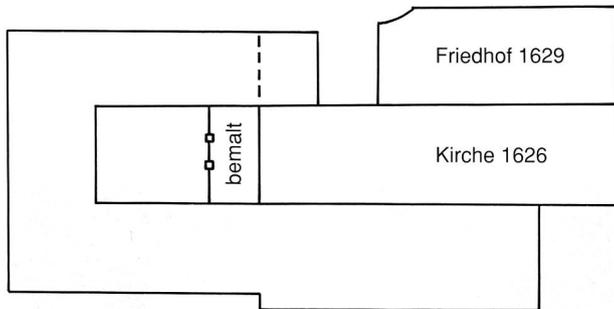
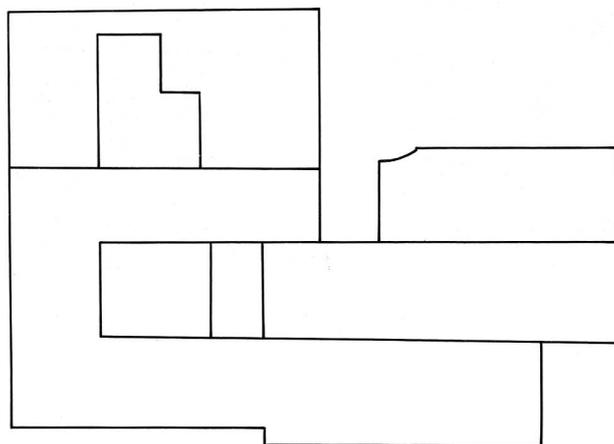
Abb. 10
Zug, Kloster Maria Opferung: Schemazeichnungen der möglichen Bauentwicklung, Erdgeschoss. M. 1:600.

1608

1626/29

ab 3. Drittel 17. Jahrhundert

Fasst man die genannten Überlegungen zusammen, kann durchaus ein Vorschlag zu den Phasen der Bauentwicklung von Kloster, Kreuzgang und Kirche versucht werden (Abb. 10). Der Grundbau des Klosterkomplexes war eine im Erdgeschoss U-förmige Anlage, die anhand der schriftlichen Quellen sowie unserer dendrochronologischen Untersuchungen in das Jahr 1608 datiert werden darf. Am Ostende des nördlichen Flügels wurden dabei ältere Gebäude integriert, die am ehesten mit der wenige Jahre zuvor errichteten Klarakapelle identifiziert werden können. Hierfür¹⁹ spricht das bereits bei Birchler angeführte Zitat von Baumeister Knopfli, dass «...das innere

Erst gegen Ende des zweiten Jahrzehnts des 17. Jahrhunderts folgte sodann der Ersatz der Kapelle durch das grosszügige Kirchenschiff im Osten der Anlage.²⁴ Bei den weiteren zeitgleich ausgeführten, kleineren Anbauten darf vermutlich an die Baulichkeiten südlich der Kirche gedacht werden.²⁵ Wenn auch hier im einzelnen noch viele Fragen offen sind,²⁶ kann aufgrund der festgestellten Malereireste auf der ursprünglichen äusseren Westwand der Kirche davon ausgegangen werden, dass der Gang gegen den Innenhof auf dieser Seite weiterhin offen, mit den zwei genannten, eingestellten Eichensäulen als Stützen, gestaltet war. Schliesslich findet die zeitliche Ansetzung dieser Erweiterungen ihre Bestätigung in dem auf die Kirche bezogenen Friedhof. Dieser wurde sicher erst ab 1629 für Bestattungen angelegt;²⁷ zuvor hatten die Schwestern, wie auch für Gottesdienste, die Räumlichkeiten der nur wenig entfernten Pfarrkirche St. Michael genutzt.

Mit dem letzten Drittel des 17. Jahrhunderts wurden an der Nordseite des bisherigen Klosterkomplexes weitere Anbauten ausgeführt,²⁸ in deren Zuge vermutlich auch der offene Gang geschlossen wurde.²⁹ Die Kirche schliesslich wurde 1790 und 1852 umfassend renoviert.³⁰ Insgesamt liessen somit Um- und Anbauten seit den Ursprüngen bis heute eine komplexe Anlage entstehen, die wohl bereits ab der Mitte des 17. Jahrhunderts auch als Töcherschule genutzt wurde;³¹ Belege dieser vielfältigen Baumassnahmen konnten auch unsere Untersuchungen der Fensteränderungen im Kreuzgang (für das frühe 19. Jahrhundert) mittels der Dendrochronologie erbringen.

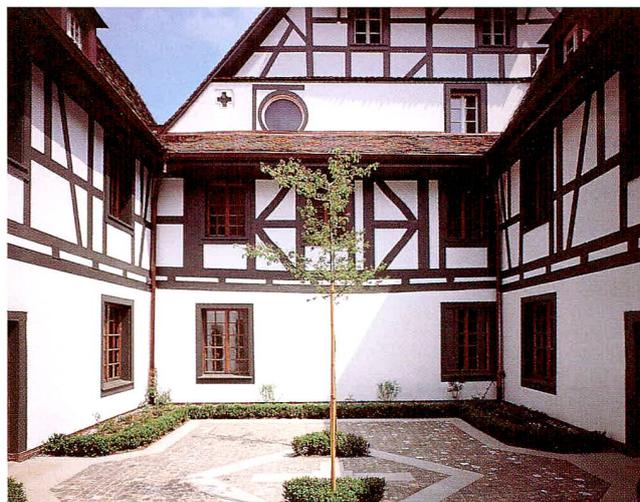
Abb. 11
Zug, Kloster Maria Opferung: Blick nach Osten in den Kreuzgang, nach der Restaurierung, 1992.

durch den Kreuzgang hindurch hoch über die Dächer hinaus. Die Atmosphäre dieses abgeschirmten, idyllischen Klostersgartens war damit zerstört, umso mehr, als das Gelniveau durch einen hässlichen Belag und unförmige Oblichter verunstaltet war. Im Zuge der nun abgeschlossenen Restaurierung konnte dank einem Sonderbeitrag des Regierungsrates der unschöne Kamin abgebrochen und der Kreuzgang in einen eigentlichen Garten zurückgeführt werden. Das Gelniveau wurde um zirka 80 cm knapp unter die Schwellen der seitlichen Türen angehoben. Architekt Albert Müller, Baumeister Karl Matter, Zimmermeister Stephan Abt und Gärtnermeister Karl Marti trugen zusammen mit den Schwestern des Konvents ganz wesentlich zum guten Gelingen des Unterfangens bei (Abb. 11).

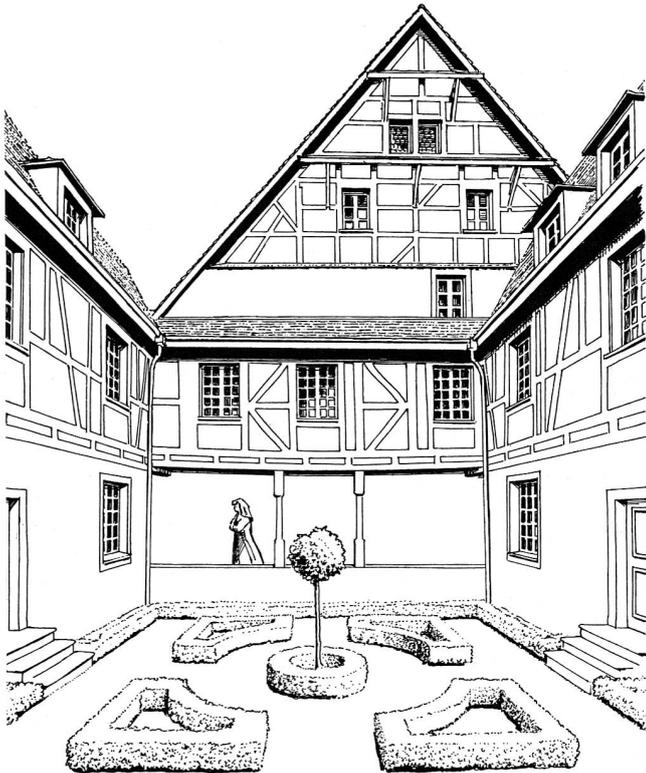
Abb. 12
Zug, Kloster Maria Opferung: Rekonstruierende Zeichnung des Kreuzganges Richtung Osten, mit offenem Erdgeschoss, 1992 von Christian Bisig.

form des Klosterquadrates typologisch von grossem Interesse ist. Die Schwestern, die Benutzerinnen dieses Ganges, entschieden sich schliesslich für die Beibehaltung des status quo, dies vornehmlich aus klimatischen Gründen, hätte doch eine Öffnung die innere Verbindung der Klostertrakte durch einen der Kirche entlang geführten, nicht beheizten Aussenraum unterbrochen. Wie sich die Öffnung des Ganges präsentiert hätte und wie sie einmal ausgesehen haben dürfte, zeigt eine aufgrund unserer Angaben von Christian Bisig 1992 gezeichnete Ansicht des Kreuzganges Richtung Osten (Abb. 12).

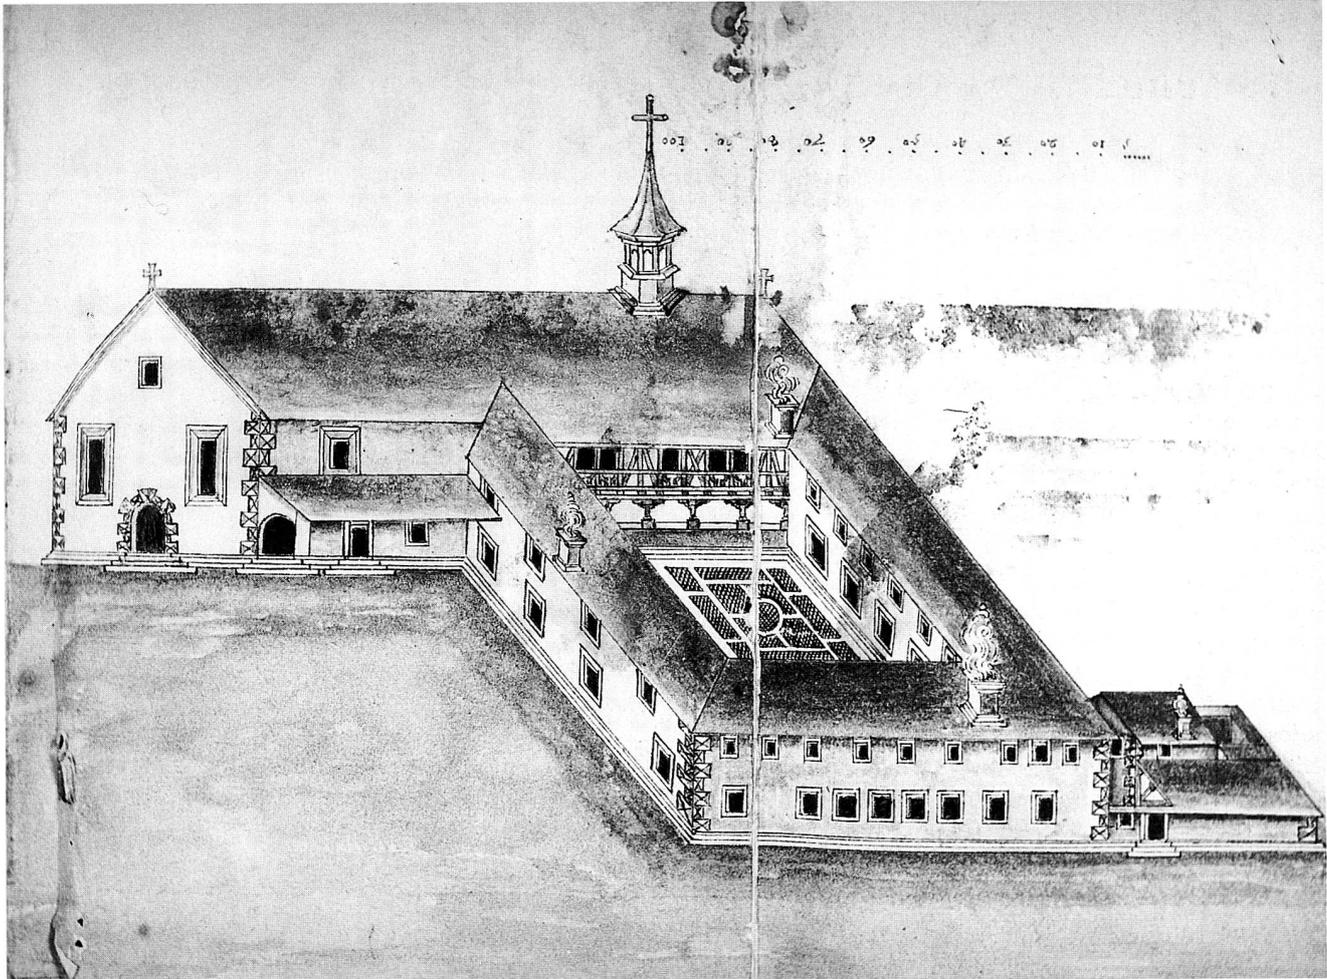
Abb. 13
Idealkloster des Kapuzinerordens. Darstellung im Musterbüchlein des Bruders Probus Heine, fol 82. Fürstlich Fürstenbergische Hofbibliothek Donaueschingen, Handschrift 879.

nem, an der vierten Seite im Erdgeschoss laubenartig offenem Kreuzgang ist im Musterbüchlein dargestellt, das der Kapuzinerbruder Probus Heine aus Pfullendorf als «Fabricator» der Kapuzinerprovinz zwischen 1631 und ca. 1670 geschrieben und gezeichnet hat.³⁵ Fol 82 zeigt ein Idealkloster des Ordens in Vogelperspektive. Der Blick geht in den Kreuzgang, an die Kirchenmauer, wo Holzstützen im Erdgeschoss das darüber liegende Riegelgeschoss tragen, so wie dies im Kloster Maria Opferung nachgewiesen werden konnte. (Abb. 13) Bruder Probus schreibt vom Kreuzgang: «Der solle breit sein 7 Schuech.

Das Mittelmäuerlin, darauf die Säul kommen, soll 4 Schuech hoch sein, 2 Schuech breit.» Auch im Kloster Maria Opferung enden die Eichensäulen deutlich über dem Bodenniveau des Kreuzganges, eine Sockelmauer von zirka 120 cm Höhe könnte auch hier durchaus bestanden haben.
