Häuser, Maler und Kritzeleien

Geschichte und Geschichten von den Häusern St.-Oswalds-Gasse 16/18 in Zug

Heinz Horat und Rüdiger Rothkegel

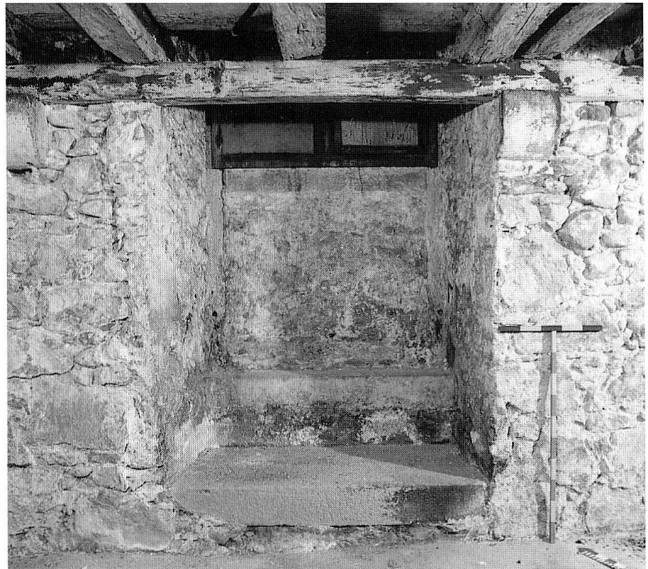
Abb. 7
Zug, St.-Oswalds-Gasse 16/18. Keller im Haus Nr. 16, Blick Richtung Norden an die Innenseite der Nordwand, während der Untersuchung 1993. In der rechten Bildhälfte ist die unterschiedliche Mauerstruktur von oberem und unterem Wandteil sichtbar. Im oberen Teil haben sich Konsolsteine erhalten. In der Wand war ein sekundär eingebrochener Eingang vorhanden, der nachträglich zu einem Fenster verkleinert worden ist. Länge der stehenden Messlatte 1 m.

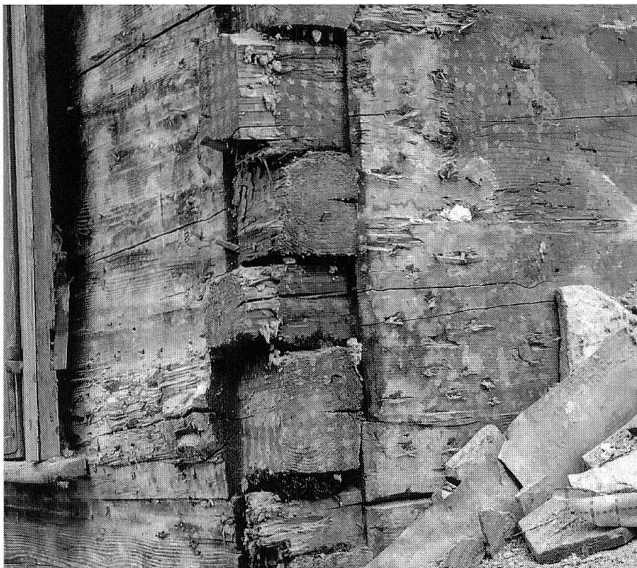
Abb. 12
Zug, St.-Oswalds-Gasse 16/18. Haus Nr. 16, Blick Richtung Südwesten auf die Nordostecke des Blockbaues. Nachträglich abgesägte Balken-vorstösse im 2. Obergeschoss.

Mindestens die Ostfront dieses Holzbaues war ursprünglich nicht verputzt, wie u. a. die wenigen Farbreste anzeigten. Die Untersuchungen brachten auch verschiedene Änderungen zu Tage, etwa in bezug auf die Befensterung (Abb. 11–12 und 15).

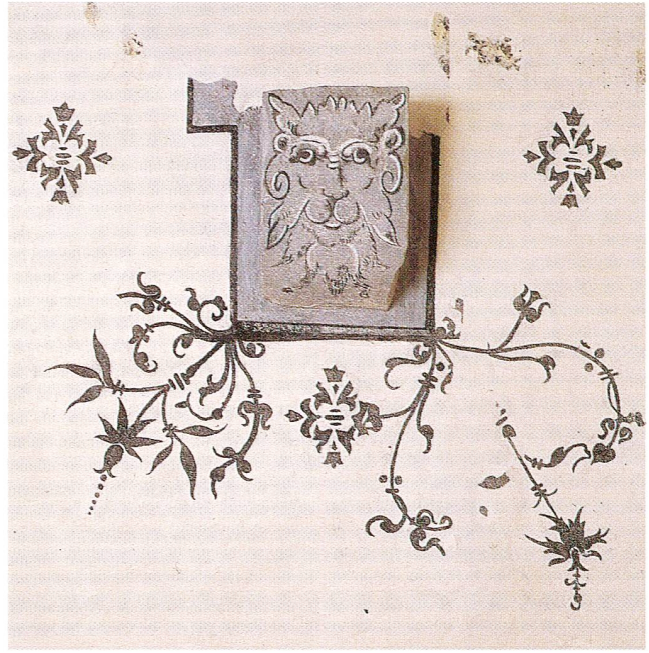
Abb. 26
Zug, St.-Oswalds-Gasse 16/18. Haus Nr. 16, 2. Obergeschoss. Die auf einen Konsolstein aufgemalte Löwenfratze, seitlich von Rankenmalereien begleitet, nach der Restaurierung 1994.

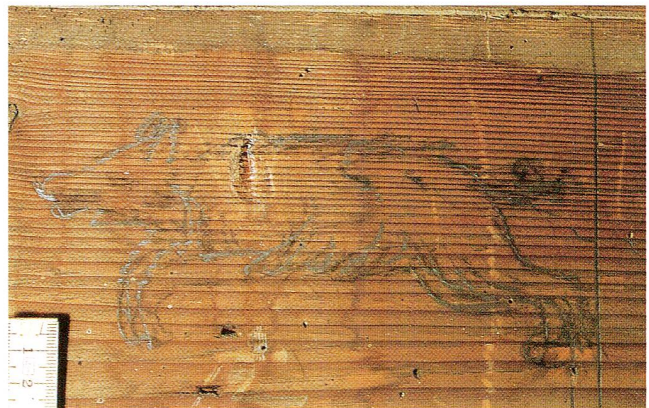
Abb. 28
Zug, St.-Oswalds-Gasse 16/18. Blick auf die Südwand der Nordwest-Kammer im 1. Dachgeschoss, während der Untersuchung 1993. Bleistiftskizze eines Ebers.

Die gleich anschliessende Wand ist mit Sprüchen und Pinseleien dekoriert (Abb. 24). Oben steht geschrieben «Der maler und der sudler jst ein nar», in der Mitte «hans M» und «Better Wullf[lin?]». Ein lustiges Gesicht findet an der folgenden Wand im Narr ein Pendant (Abb. 25). Im 2. Obergeschoss ist ein Konsolstein ganzflächig mit einem löwenartigen Mascarone geschmückt (Abb. 26). Die ihn umspielenden schwarzen Rankenmalereien weisen in die Zeit um 1600. Auf demselben Stockwerk fand sich ein direkt auf die Bohlenwand gemalter Landsknecht in der Art des Bannerträgers (Abb. 27), ein zweiter, kleinerer, ist durch einen Pfeil und eine Schrift ergänzt. In den Kammern der beiden Dachgeschosse fanden sich weitere Zeichnungen, so ein mit dem Bleistift rasch hingeworfener rennender Eber (Abb. 28).

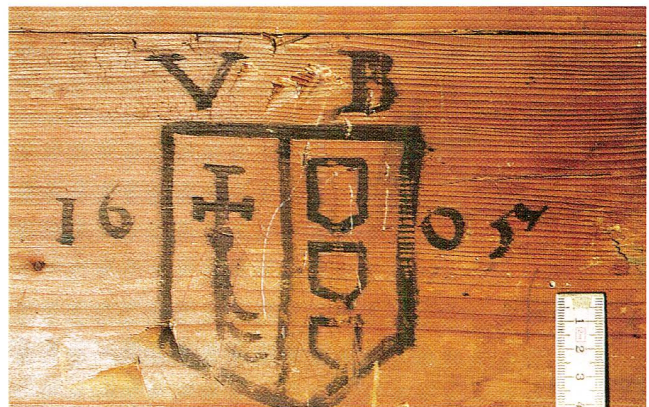
Abb. 29
Zug, St.-Oswalds-Gasse 16/18. Blick auf die Ostwand der Nordwest-Kammer im 1. Dachgeschoss, 1993. Schablonenmalerei mit geteiltem Wappen, den Initialen «V·B» und der Jahreszahl 1605.

Und schliesslich liefert in der Nordwestkammer ein in schwarzer Farbe aufgemaltes Wappen mit den Initialen «VB» und der Jahreszahl 1605 den Schlüssel zum Geheimnis (Abb. 29). Das Wappen zeigt heraldisch rechts ein lediges Vogelklaus auslaufendes Tatzentkreuz. Links stehen drei Schilde übereinander. Das rechte Wappenbild gehört der Solothurner Familie Byss.³⁰ Es zeigt sich nun, dass der 1585 geborene und 1620 gestorbene Urs Byss Glasmaler war und 1608 in die Lukasbruderschaft Solothurns aufgenommen wurde. Er trug sich damals mit Schild und Spruch in das Bruderschaftsbuch ein.³¹ Sein geviertes Wappen zeigt in zwei Feldern den traditionellen Schild der Familie Byss, in den beiden anderen Feldern je drei Schilde in Rot, das übliche Wappen der Maler, wie es auch auf dem Titelblatt des Bruderschaftsbuches in Solothurn erscheint (Abb. 30).³² Dazu schrieb er: «Was mir Gott füegt, Mich wol vernüeg.» Ein Jahr zuvor hatte er als Sohn von Haupt-
