Artikel: Häuser, Maler und Kritzeleien : Geschichte und Geschichten von den Häusern St.-Oswalds-Gasse 16/18 in Zug

Häuser, Maler und Kritzeleien

Geschichte und Geschichten von den Häusern St.-Oswalds-Gasse 16/18 in Zug

Heinz Horat und Rüdiger Rothkegel

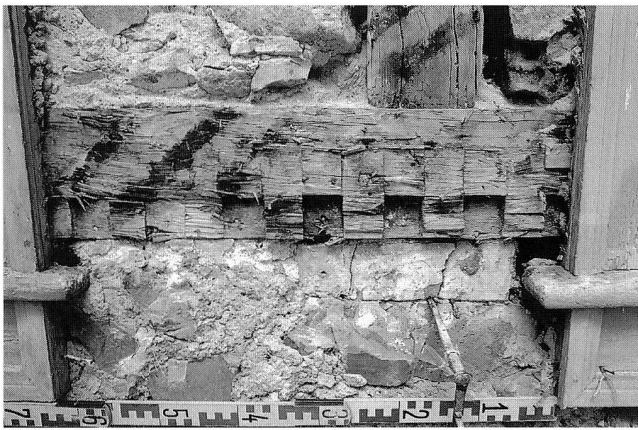
Abb. 11
Zug, St.-Oswalds-Gasse 16/18. Blick Richtung Westen auf die äussere Ostfassade des Hauses Nr. 18, während der Untersuchungen 1993. Zwischen den Fenstern im 1. Obergeschoss fanden sich Reste eines Zahnfrieses, der ursprünglich die Brüstung der Fenster betonte. Dieser Fries sowie rote Farbreste in den Zahnzwischenräumen belegen, dass der ursprüngliche Blockbau holzsichtig gewesen ist.

Mindestens die Ostfront dieses Holzbaues war ursprünglich nicht verputzt, wie u. a. die wenigen Farbreste anzeigten. Die Untersuchungen brachten auch verschiedene Änderungen zu Tage, etwa in bezug auf die Befensterung (Abb. 11–12 und 15).
