Artikel: Neue archäologische Untersuchungen am Zisterzienserinnenkloster Frauenthal : ein Beitrag zur 900-Jahr-Feier des Zisterzienserordens

Neue archäologische Untersuchungen am Zisterzienserinnenkloster Frauenthal

Ein Beitrag zur 900-Jahr-Feier des Zisterzienserordens

Rüdiger Rothkegel, mit einem Beitrag von Heinz Horat

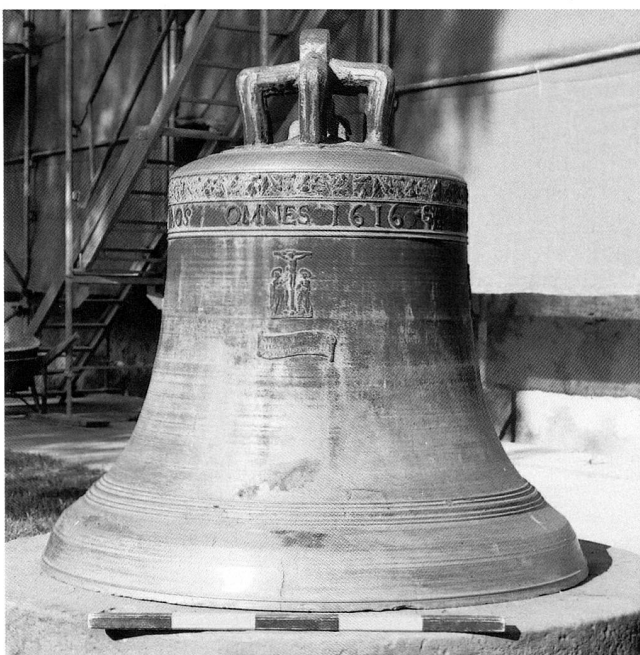
Abb. 10
Glocke, durch Inschrift 1616 datiert. Standort 1997 vor der Ostseite der Kirche. Einteilung der Messlatte in 10 cm.

wurden. Dass auch der Kirchturm zu dieser Bauphase gehört – wie bereits früher u. a. anhand der bekannten Schriftquellen zutreffend vermutet –, konnten wir nunmehr mit Dendros von Ständern im Turminnenen belegen, deren Jahrringkurven bis 1615 reichen.¹⁹ Weiterhin hat sich eine durch ihre Inschrift auf das Jahr 1616 zu datierende Glocke erhalten, die zu diesem neuen Kirchturm gehört haben wird (Abb. 10).
