**Artikel:** Der Stolzengraben in Zug : das Haus eines wohlhabenden Winzers aus dem Spätmittelalter?

# Der Stolzengraben in Zug

Das Haus eines wohlhabenden Winzers aus dem Spätmittelalter?

Rüdiger Rothkegel,  
mit einem Beitrag von Heinz Horat

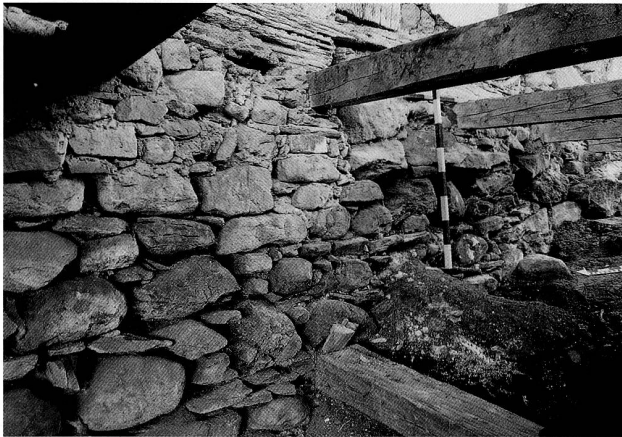
Abb. 3  
Zug, Stolzengraben. Südfassade des Kellersockels, Aussenseite. Älteres lagiges Mauerwerk, rechts neben der Messlatte das zugehörige Fensterchen (vgl. Abb. 4).

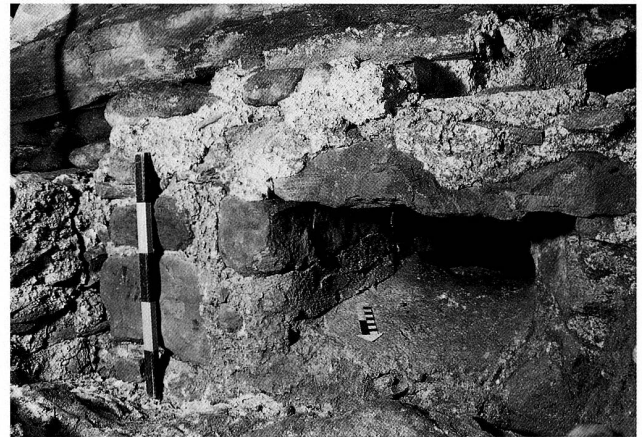
Abb. 4  
Zug, Stolzengraben. Südmauer des Kellers, Innenseite. Fensterchen (vgl. Abb. 3) und Balkennegativ über dem Fenstersturz.

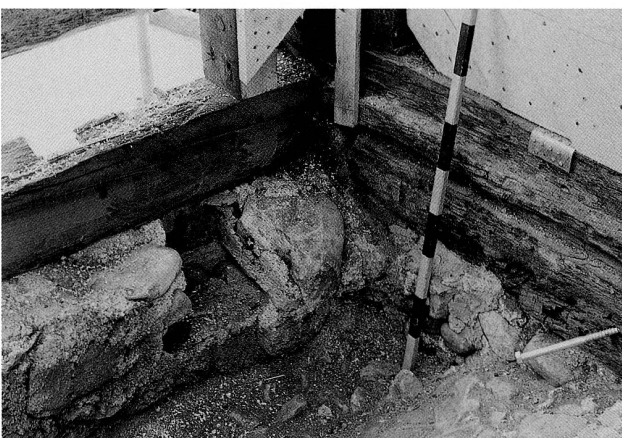
Abb. 5  
Zug, Stolzengraben. Südwestzimmer im Erdgeschoss, Westecke. Auf der Krone der Südmauer (links) ist das Negativ eines Deckenbalkens der älteren Kellerdecke erhalten. Darin fand sich eine in Zürich geprägte Münze aus der Zeit um 1425. Rechts unten ist die Oberseite der Gewölbekalotte zu sehen.

erhalten. Bei den Renovierungsarbeiten konnte in einem weiteren Balkennegativ unter der aktuellen Südschwelle eine Münze aus der Zeit um 1425 gefunden werden (Abb. 5 und 22,2).<sup>25</sup> All dies belegt, dass der südliche Keller in seiner ursprünglichen Form aus dem 14. oder 15. Jahrhundert stammen muss.

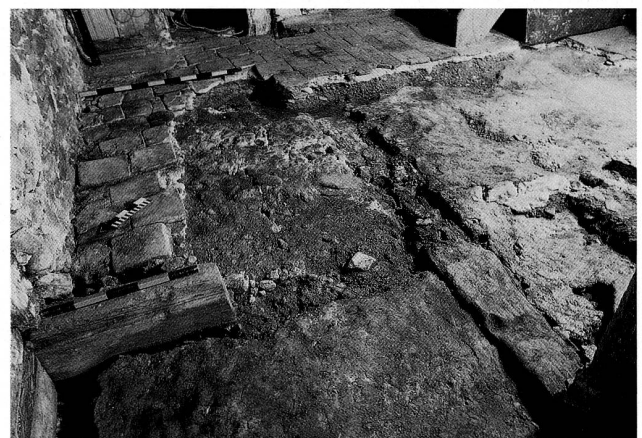
Abb. 6  
Zug, Stolzengraben. Erdgeschoss, Mittelteil, Blick Richtung Südosten. Die südliche der beiden Zwischenschwellen des Ständerbaus (im Bild von unten rechts nach oben Mitte verlaufend) ist teilweise als Negativ in der Kalotte des Gewölbekellers erhalten (Bildmitte). Das Gewölbe muss also gegen den bereits vorhandenen Ständerbau gesetzt worden sein.

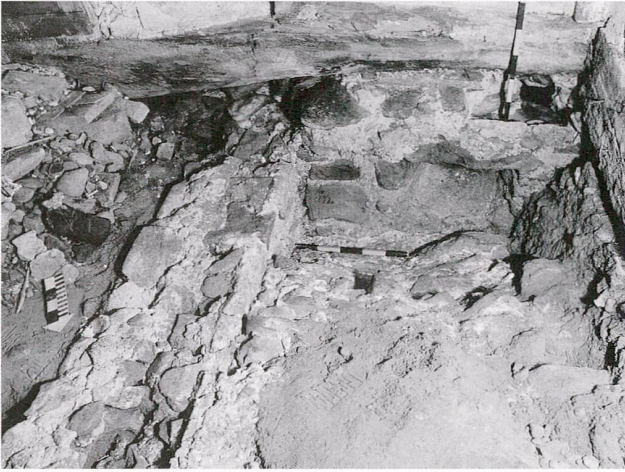
Abb. 8

Zug, Stolzengraben. Erdgeschoss, Blick Richtung Süden. Ecke des Vorgängerhauses. Neben der Messlatte sind ein Fensterchen dieses älteren Hauses, auf der Krone der Ostwand des Gewölbekellers (linke Bildhälfte) das Negativ der ehemaligen Schwelle zu erkennen.

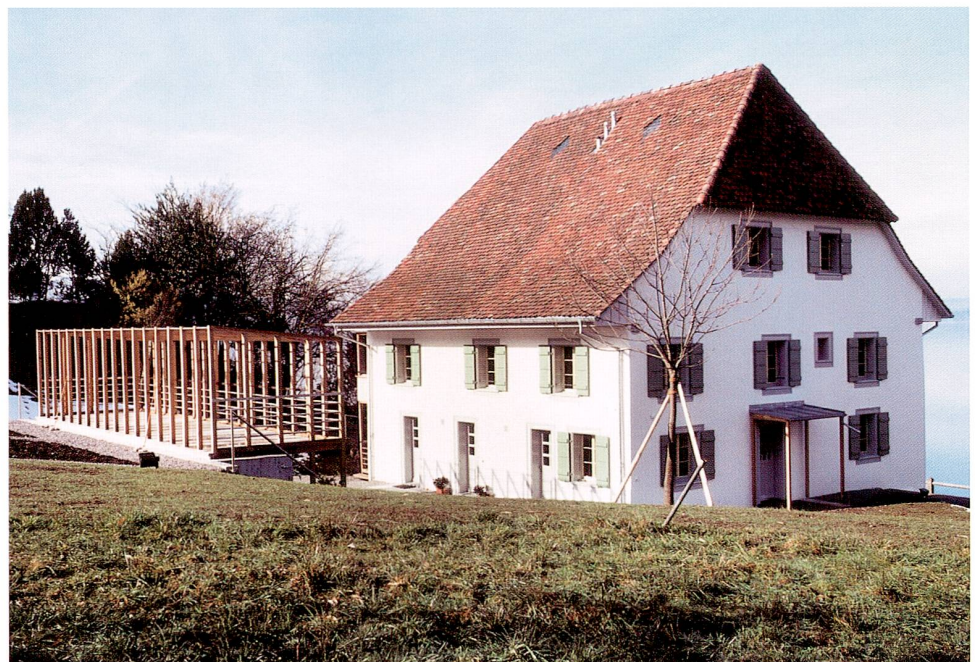
Abb. 27  
Zug, Stolzengraben. Blick von  
Nordosten, nach der Restaurierung.

Die neue Laube an der Südseite ist mit feinen Holzstützen möglichst transparent gestaltet, damit einerseits der gut proportionierte, präzise definierte Baukörper in seiner massiven, muralen Erscheinung nicht verunklärt wird, und damit andererseits viel Licht in die dahinterliegenden Räume gelangen kann. Im einfach verglasten Obergeschoss nimmt sie Funktionen des Wintergartens auf. Ähnlich gestaltet ist die Pergola über dem Nebengebäude am rückwärtigen Hang, das u.a. Platz bietet für die Wärmepumpenanlage, für Gartengeräte, Velos und Aussensitzplätze (Abb. 27).
