Zeitschrift: **Tugium : Jahrbuch des Staatsarchivs des Kantons Zug, des Amtes für Denkmalpflege und Archäologie, des Kantonalen Museums für Urgeschichte Zug und der Burg Zug**

Die Stadt Zug und ihre Mauern

Ausgewählte Aspekte und Neuigkeiten

Rüdiger Rothkegel

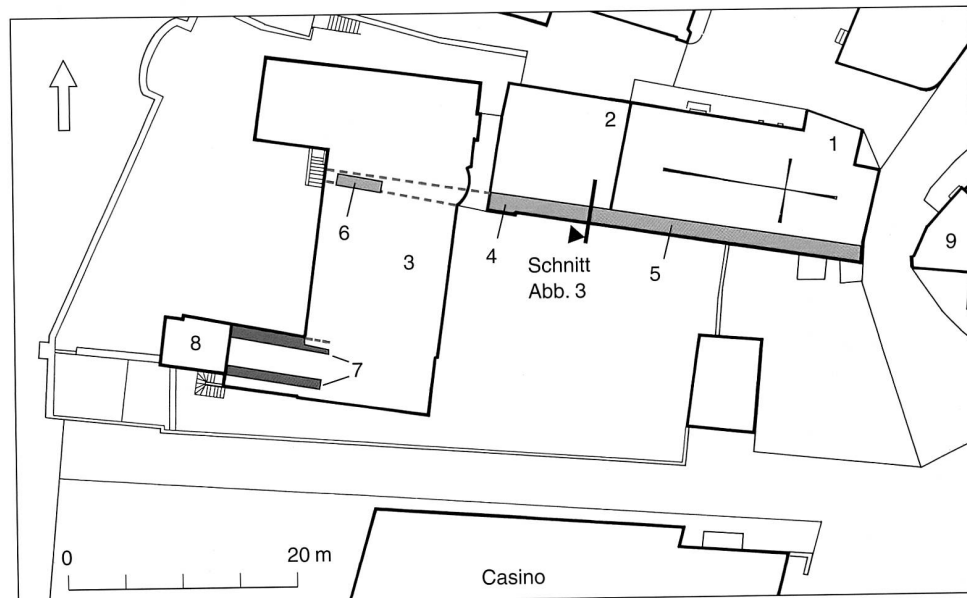
Abb. 1
Ausschnitt aus dem Katasterplan der Stadt Zug, Zustand vor den jüngsten Umbauten.
1 Liebfrauenkapelle.
2 Haus Seehof.
3 Haus Santa Maria.
4–6 Reste der ältesten Stadtmauer.
7 Vorgelagerte jüngere Mauerzüge.
8 Turmartiges Gebäude des 18. Jahrhunderts.
9 Im Haus Grabenstrasse 48 konnte 1991 bei Verputzsanierungen der Gewändeansatz des Südtores zur Altstadt festgestellt werden.

Die Südwand des Erdgeschosses im Haus Seehof besteht im Wesentlichen aus der alten Stadtmauer (Abb. 1, 4). Zwei in jüngerer Zeit ausgebrochene Fenster illustrieren eindrücklich die Mächtigkeit der erhaltenen Mauersubstanz (Abb. 4–5). Oberhalb des aktuellen Fussbodens (auf ca. 417,8 m ü. M.) baucht die Stadtmauer an ihrer Innenseite mit einem Absatz deutlich gegen Norden aus (Abb. 3). Dieser Absatz ist die Oberkante des Mauerfundamentes. Die Unterkante des Fundamentes war wegen jüngerer Unterfangungen bzw. Vormauerungen kaum zu erkennen und wurde nur an einer Stelle freigelegt. Insgesamt dürfte sich die Fundamentunterkante am natürlichen Geländegefälle orientiert haben und somit schräg zum heutigen horizontalen Boden verlaufen sein.

Die Fortsetzung der im Seehof untersuchten Stadtmauer nach Westen konnte erwartungsgemäss bei den Umbauten im Haus Santa Maria festgestellt werden (Abb. 1,6).¹⁵ Das angetroffene Gebäude stammt vom Ende des 19. Jahrhunderts, einzelne Teile von einer zweiphasigen Vorgängerbauung, für die Dendrodaten aus der Mitte des 18. Jahrhunderts vorliegen. Bereits die Vorgängerbauung nutzte für ihre mutmassliche Nordwand das Stadtmauerfundament als Substruktion (Abb. 7).

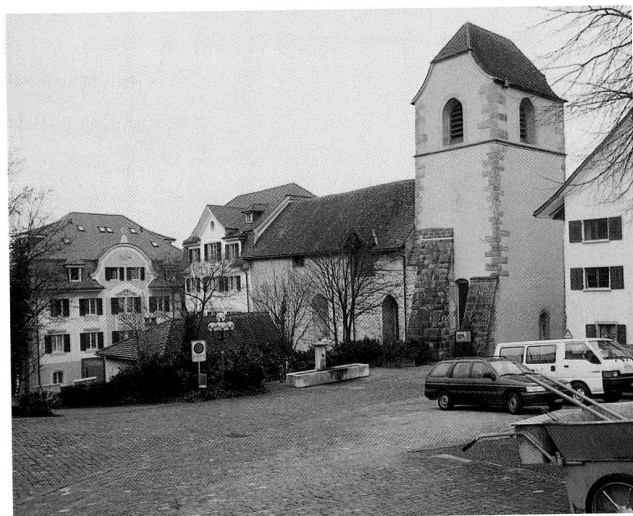
Abb. 2
Südseite der Altstadt mit Liebfrauenkapelle und den renovierten Liegenschaften Seehof und Santa Maria. Zustand Anfang 2000.

Neben den eindrücklichen, noch heute deutlich in Erscheinung tretenden Abmessungen dieser ersten Zuger Stadtmauer (vgl. Abb. 2), sticht auch der hohe Erhaltungsgrad hervor. Dass Weiter- und Wiederbenutzung in geänderten Bauanforderungen oft der beste Schutz für ältere Bausubstanz ist, kann auch hier eindrücklich gezeigt werden.¹⁹

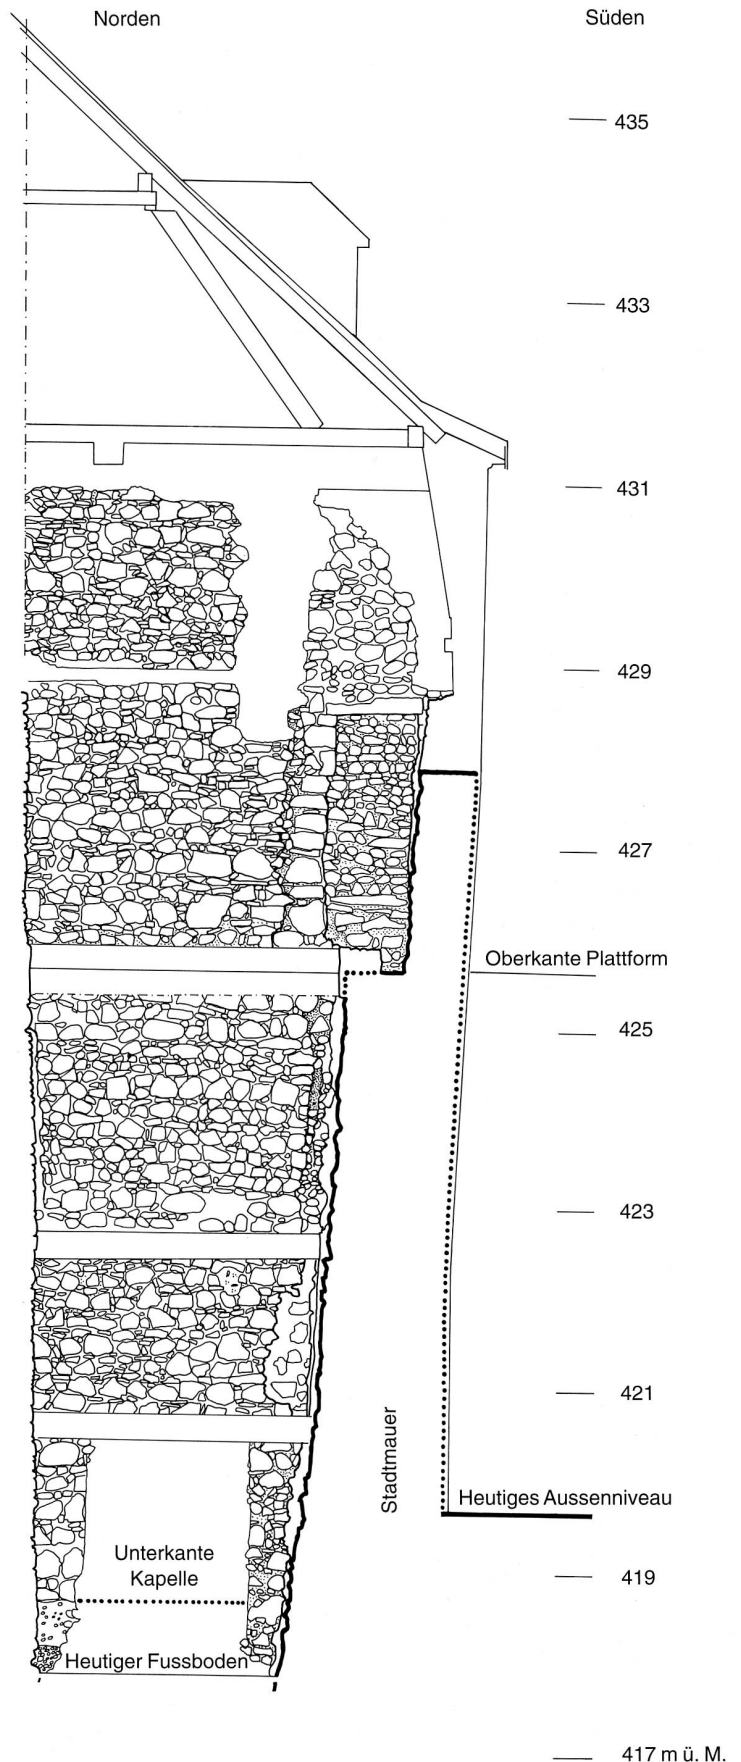
Abb. 3
Nord-Süd-Schnitt durch die Stadtmauer und die angrenzende Teile des Seehofes mit Blick auf die Westwand der Liebfrauenkapelle (Aussenseite). Zur Lage des Profils s. Abb. 1.

¹³ In absoluten Werten bedeutet dies: Unterkante Zinnenöffnung bei 426,6 m, Oberkante Stadtmauer bei 427,8 m (vgl. Abb. 3).

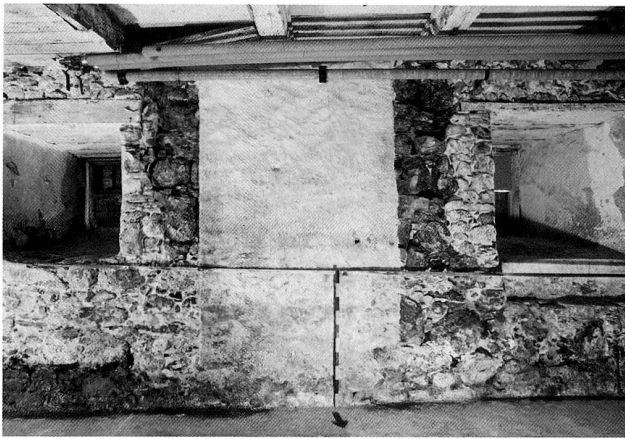
Abb. 4
Seehof, Erdgeschoss, Südostrum, Blick Richtung Süden. Die teilweise freigelegte Stadtmauer mit zwei jüngeren Fenstern. Der Schnitt Abb. 3 liegt wenig links des linken Fensters.

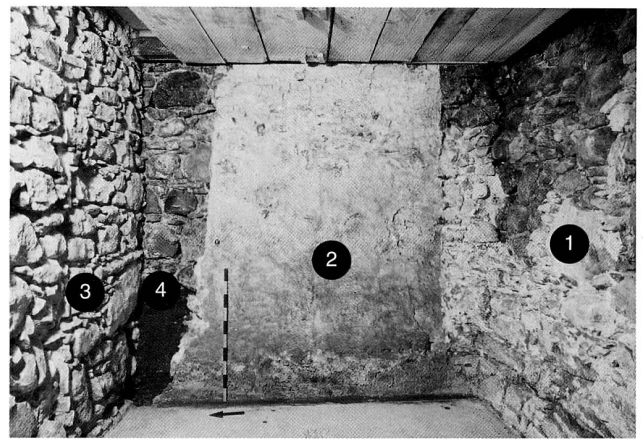
Abb. 5
Seehof, Erdgeschoss, Südostrum, Blick Richtung Osten, Befunde teilweise freigelegt. 1 Stadtmauer. 2 Westwand der Liebfrauenkapelle (Aussenseite). 3 Interne Trennwand des Seehofes. 4 Unterkante der Kapellenwand (ca. 0,8 m über dem modernen Boden). Die Fundamentunterkante der Stadtmauer im Bereich zwischen modernem Boden und Fundamentunterkante der Kapellen-Westwand konnte nicht genau bestimmt werden.

In der Südost-Ecke des Erdgeschossraumes (Abb. 5) war der Fundamentbereich durch verschiedene jüngere Vormauerungen gestört, die bei den Untersuchungen nicht entfernt wurden. Die Oberkante des genannten Fundamentabsatzes dürfte hier bei ungefähr 419 m ü. M. liegen, so dass das Fundament an dieser Stelle bis mindestens 418 m ü. M. hinabgereicht hat. Einige Meter weiter westlich, in der Südwest-Ecke des Erdgeschossraumes, konnte die Mauer bis auf 417,1 m ü. M. hinab verfolgt werden. Zieht man das Terraingefälle gegen Westen in Betracht, liegen diese Werte durchaus auf einer Linie, die dem natürlichen Geländeverlauf folgt.¹⁰

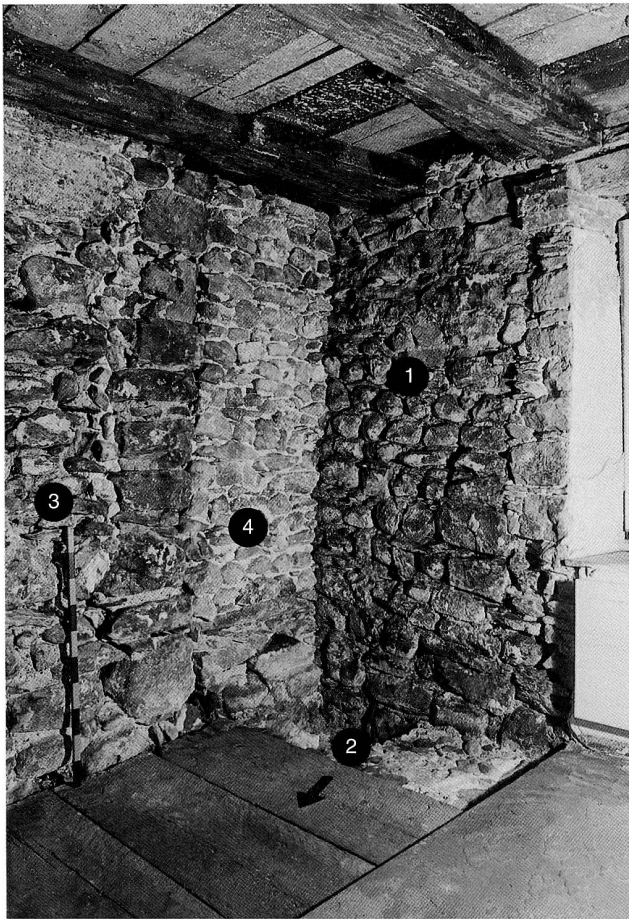
Abb. 6
Seehof, zweites Obergeschoss, Südostraum, Blick Richtung Südosten.
1 Stadtmauer. 2 Ursprünglicher Wehrgang. 3 Westwand der Liebfrauenkapelle (Aussenseite). 4 Zustufung im Bereich des ursprünglichen Umganges an der Mauerinnenseite.

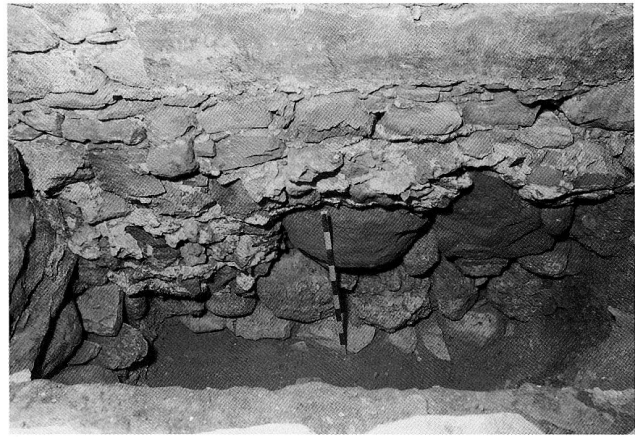
Abb. 7
Haus Santa Maria, Erdgeschoss, Raum 3. Innenseite der Nordwand.
Im Bereich der Messlatte sind die tief liegenden Reste der Stadtmauer zu sehen (Einteilung der Messlatte in Dezimeter).

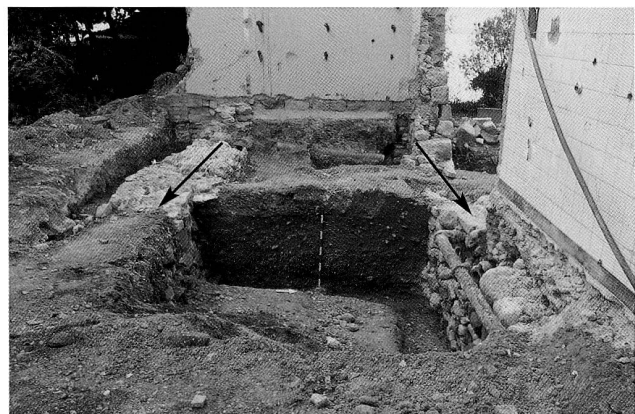
Abb. 8
Haus Santa Maria, Südseite. Mehrphasige Mauerstücke, parallel zur Stadtmauer angelegt (Pfeile).

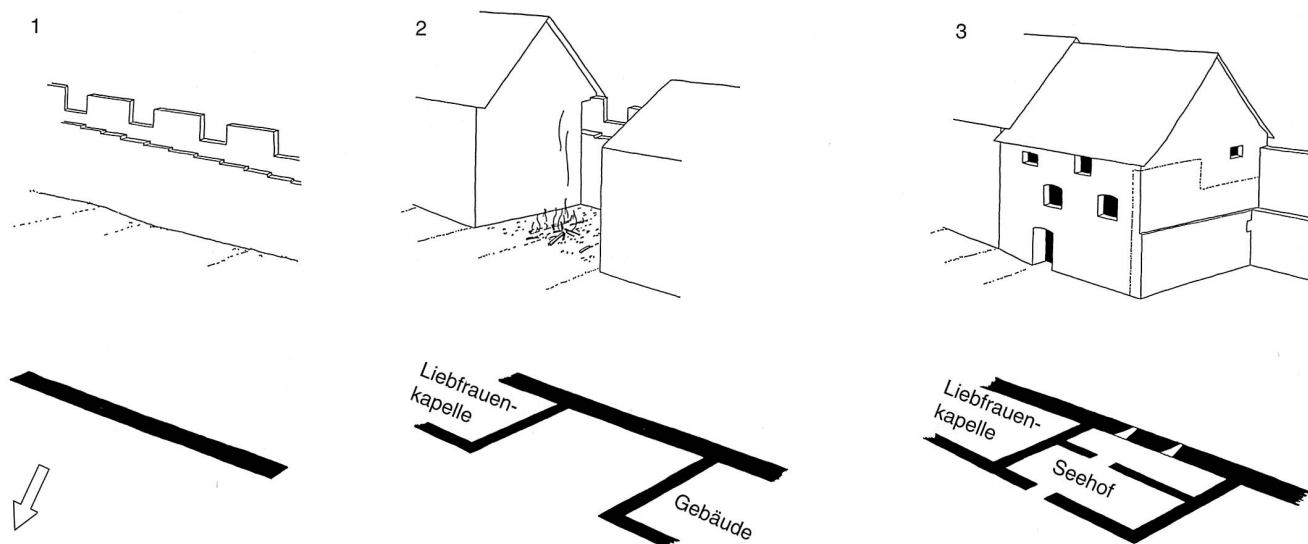
Abb. 9

Bauphasen an der Innenseite der ersten Stadtmauer im Bereich der heutigen Liebfrauenkapelle und des Seehofes. Grundriss und Rekonstruktionszeichnung. 1 Spätestens am Ende des 12. Jahrhunderts wurde die Altstadtmauer gebaut. 2 An der Innenseite der Stadtmauer wurden im 13. Jahrhundert die Liebfrauenkapelle und weiter westlich ein weiteres Gebäude angefügt. In der Lücke dazwischen stand eine weitere Bebauung, von deren Ende Brandspuren an den erhaltenen Mauerpartien zeugen. 3 Noch vor dem Ende des 15. Jahrhunderts entstand der heutige Seehof.

Schliesslich wurde die durch den Brand entstandene Baulücke kurz vor Ende des Mittelalters wieder für den Bau eines Hauses genutzt (vgl. Abb. 9). Das belegt die dendrochronologische Untersuchung von 26 Bauhölzern, die sicher zu diesem neuen Bau gehörten. Die Dendrodatierung ergab zwei Schlagphasen mit den Fälldaten Herbst/Winter 1467/68 sowie 1479 oder unmittelbar danach. Der nun steinerne Bau, der bis heute die Grundsubstanz des Seehofes bildet, schliesst somit noch kurz vor dem Beginn der Neuzeit die bauliche Entwicklung hier im Wesentlichen ab. Erst Umbauten unserer Zeit, die Anlass für unsere Untersuchungen waren, brachten dann wieder Veränderungen für den Seehof mit sich.

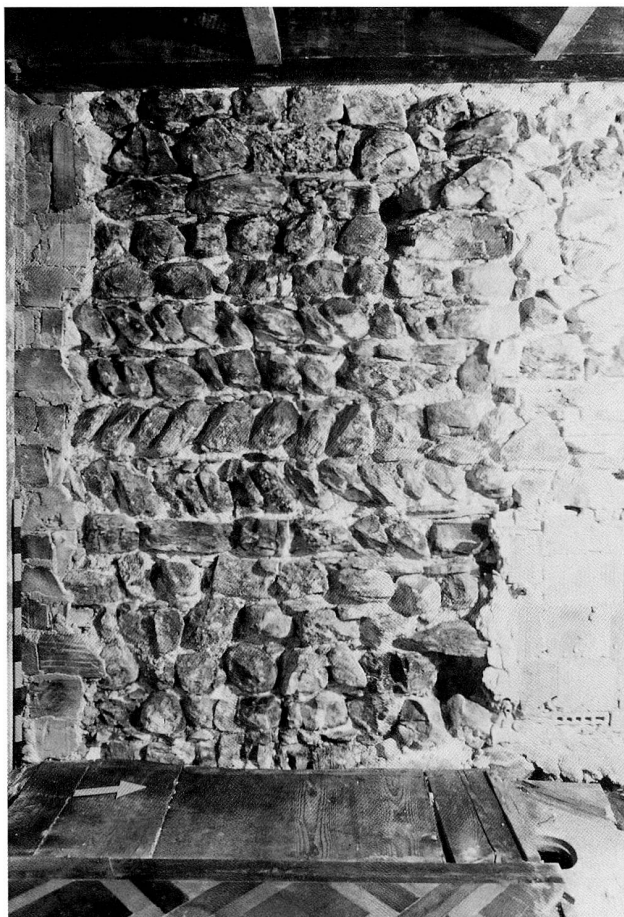
Abb. 10
Seehof, erstes Obergeschoss, Nordwestraum, Blick Richtung Westen.
Fischgrät-Mauerwerk (sogenanntes *opus spicatum*) mit Brandspuren.
Die abgebildete Mauer war ursprünglich die Aussenwand des gegen
Westen folgenden Hauses.

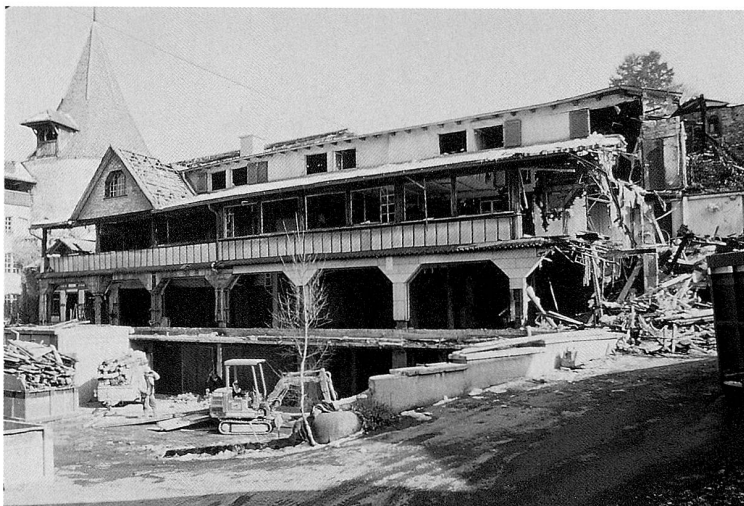
Abb. 11
Quartier Dorf, Blick Richtung Nordosten. Die 1992 durch einen Brand zerstörte Bebauung an der Innenseite der äusseren Stadtmauer, links der Knopfliturm. Archäologische Sondierungen (vgl. Abb. 13) wurden im Bereich der Zufahrt rechts vorne durchgeführt.

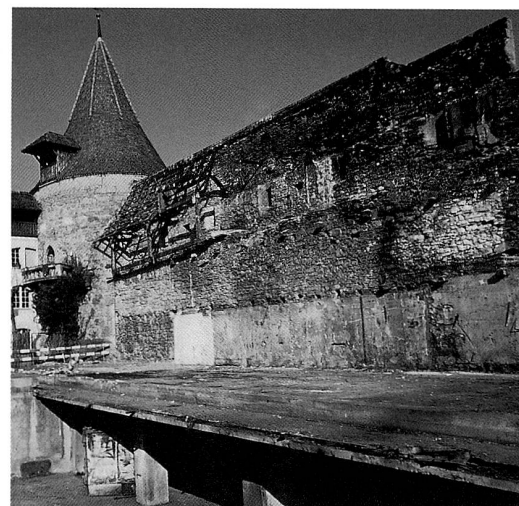
Abb. 12
Quartier Dorf, Blick Richtung Nordosten. Stadtmauer und Wehrgang, links der Knopfliturm, nach Entfernung des Brandschuttes.

Gerüsthölzer für den Weiterbau platziert (Abb. 12 und 15). Unsere Hoffnung, in den genannten Löchern noch Reste von Gerüsthölzern zu finden, deren dendrochronologische Untersuchung zu einer Datierung der Bauzeit führen könnte, wurde nicht erfüllt.

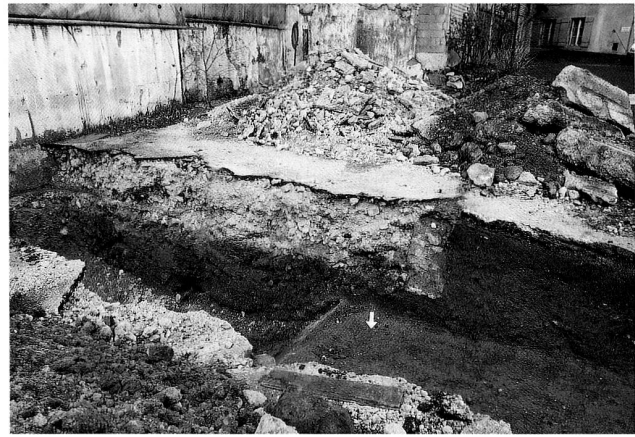
Abb. 13

Quartier Dorf, Südprofil der Sondierung an der Innenseite der Stadtmauer: Moderne Betonfundierungen, Auffüllungen und Strassenbeläge überdecken den gewachsenen Boden bzw. greifen in diesen ein. In der linken Bildhälfte reicht der Sondiergraben in das anstehende kiesige Material hinunter (ca. 2 m unterhalb des aktuellen Niveaus). Am linken Bildrand ist unterhalb der Betonvormauerung die Unterkante der Stadtmauer zu erkennen.

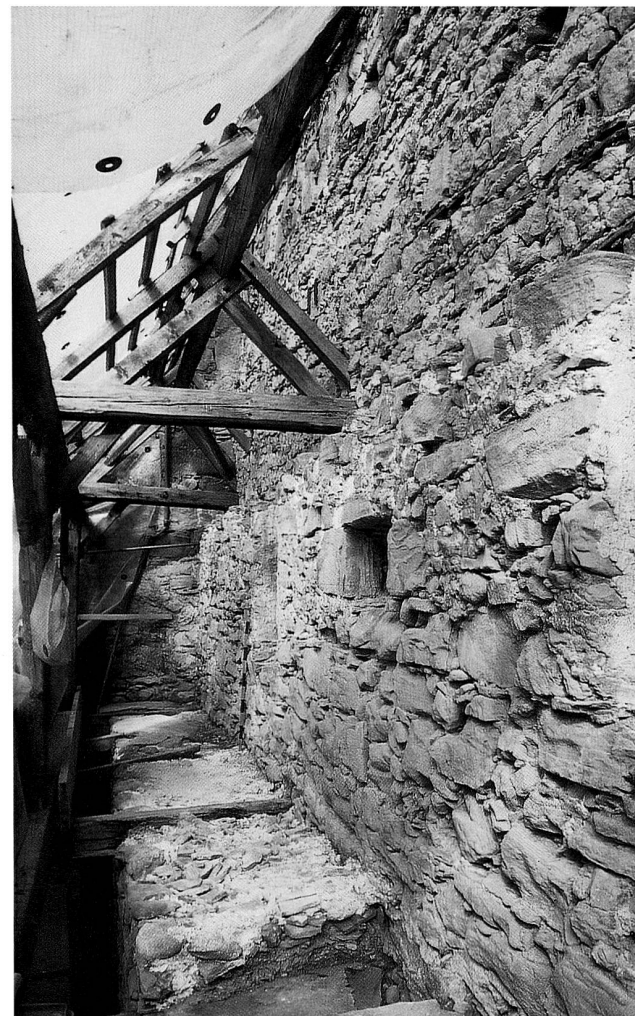
Abb. 14

Quartier Dorf, Blick Richtung Norden. Innenseite der Stadtmauer oberhalb des Wehrganges, mit unterschiedlicher Mauerqualität (mit bzw. ohne eingemauerte Ziegel). Im Hintergrund der Knopfliturm, davor die Reste der hölzernen Bedachung, im Vordergrund die einzige bisher nachgewiesene Stufe des Wehrganges.

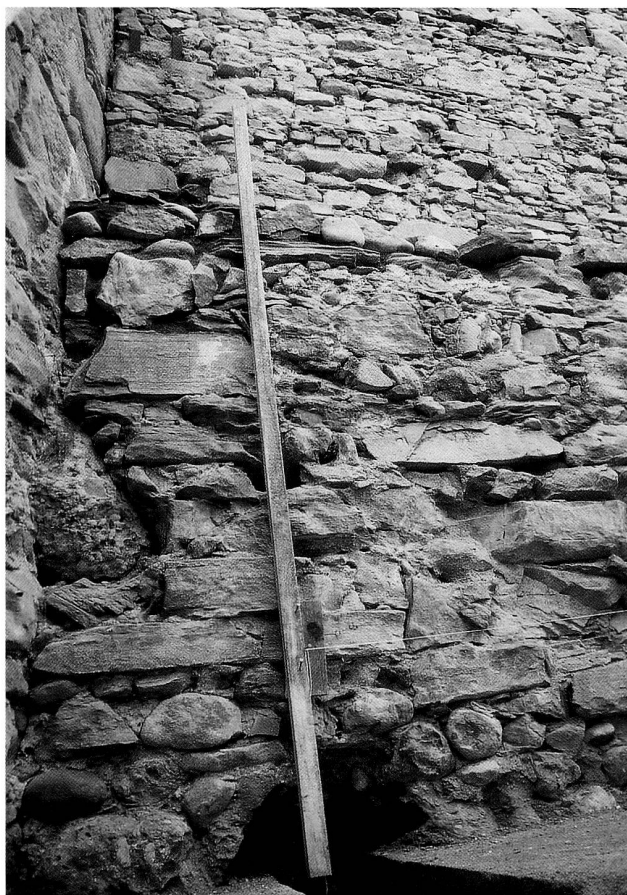
Abb. 15
Quartier Dorf, Blick Richtung Osten. Links der Knopflturm, rechts die nachträglich an den Turm angefügte Stadtmauer. Als Orientierung für die Flucht der Mauer diente der vorstehende Binderstein in der Bildmitte (ähnlich auch weiter unten). Oberhalb und unterhalb dieses Bindersteines zeichnen sich in der Stadtmauerwerk horizontale Baufugen ab, die den sukzessiven Fortgang des Mauerbaues (Bautappen) belegen.

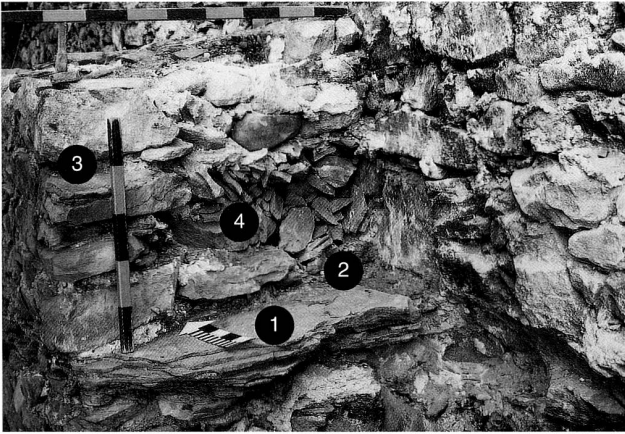
Abb. 16
Quartier Dorf. Schnitt durch den Wehrgang. 1 Sandsteinplatte als ursprünglicher Gehhorizont. 2 Dünne Erdschicht aus der frühen Benutzungszeit. 3 Einhäuptige Aufmauerung. 4 Auffüllung für den neuen Gehhorizont (vor der Mitte des 17. Jahrhunderts), bestehend aus Abbruch- und Bauschutt. Blick Richtung Nordosten, Einteilung der Messlatten in Dezimeter.

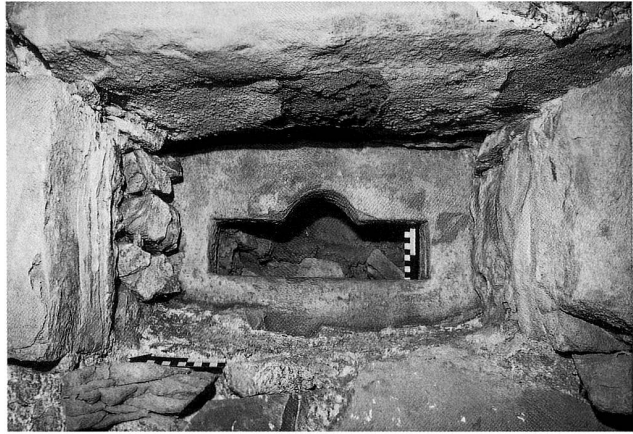
Abb. 18
Quartier Dorf. Originale Schiessscharte in der Stadtmauer, Innenseite. Einteilung des Massstabes in Zentimeter.

Höhe der Simse der Zinnenöffnungen eine horizontale Schiesscharte angebracht (Abb. 18). In späterer Zeit wurden die Zinnenöffnungen zugemauert. Dabei sparte man senkrechte Schlitzcharten aus, deren Gewände teilweise aus wiederverwendeten Bauteilen bestehen. Parallel dazu wurde die Mauerkrone im südlichen Teil des untersuchten Abschnittes erhöht. Im nördlichen Teil, in der Nähe des Knopflturms, wurden die Oberkanten der Zinnen hingegen gekappt. Durch diese Massnahmen erhielt die Mauerkrone einen steileren Neigungswinkel. Der Höhenunterschied zwischen dem Südende des untersuchten Mauerabschnittes, wo man die Mauerkrone auf zirka 447 m ü. M. aufgemauert hatte, und dem an den Knopflturm angrenzenden Nordende, wo die Zinnen auf zirka 445 m ü. M. gekappt worden waren, betrug nun rund 2 m. Das entspricht einer Steigung von 4%.

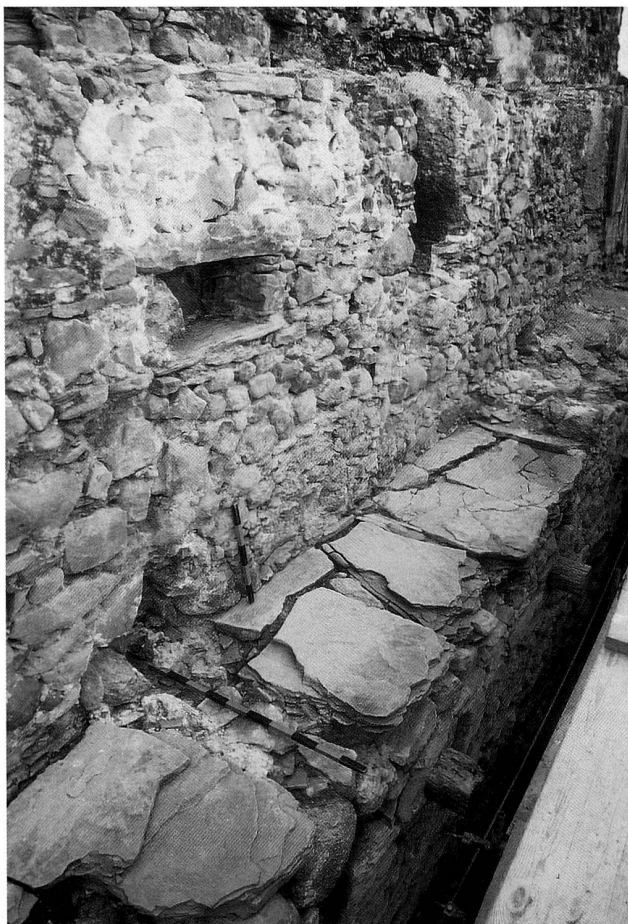
Abb. 17
Quartier Dorf. Innenseite der Stadtmauer auf der Höhe des Wehrganges, Blick Richtung Süden. Sandsteinplatten des ursprünglichen Gehhorizontes und waagrechte originale Schiessscharte. Im Bereich der liegenden Messlatte (Einteilung in Dezimeter) befindet sich der Ausbruch für einen Unterzug des jüngeren Holzaufbaus. Die Balkenköpfe unterhalb des Wehrganges stammen von neuzeitlichen Anbauten.

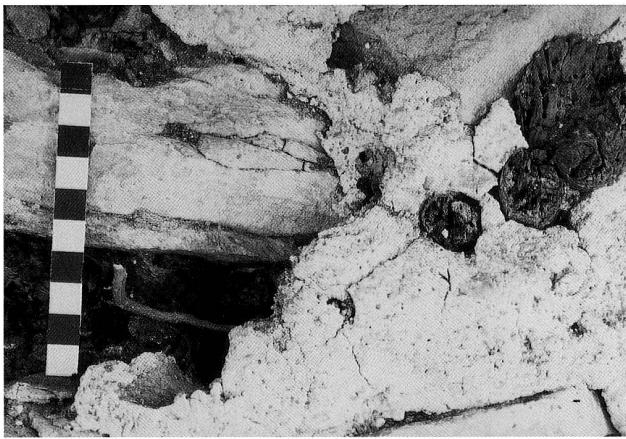
Abb. 19
Quartier Dorf. Wehrgang an der Innenseite der Stadtmauer. Auffüllungen aus der Zeit vor der Mitte des 17. Jahrhunderts mit eingemauertem Astwerk und Wurzeln. Einteilung des Massstabes in Zentimeter.

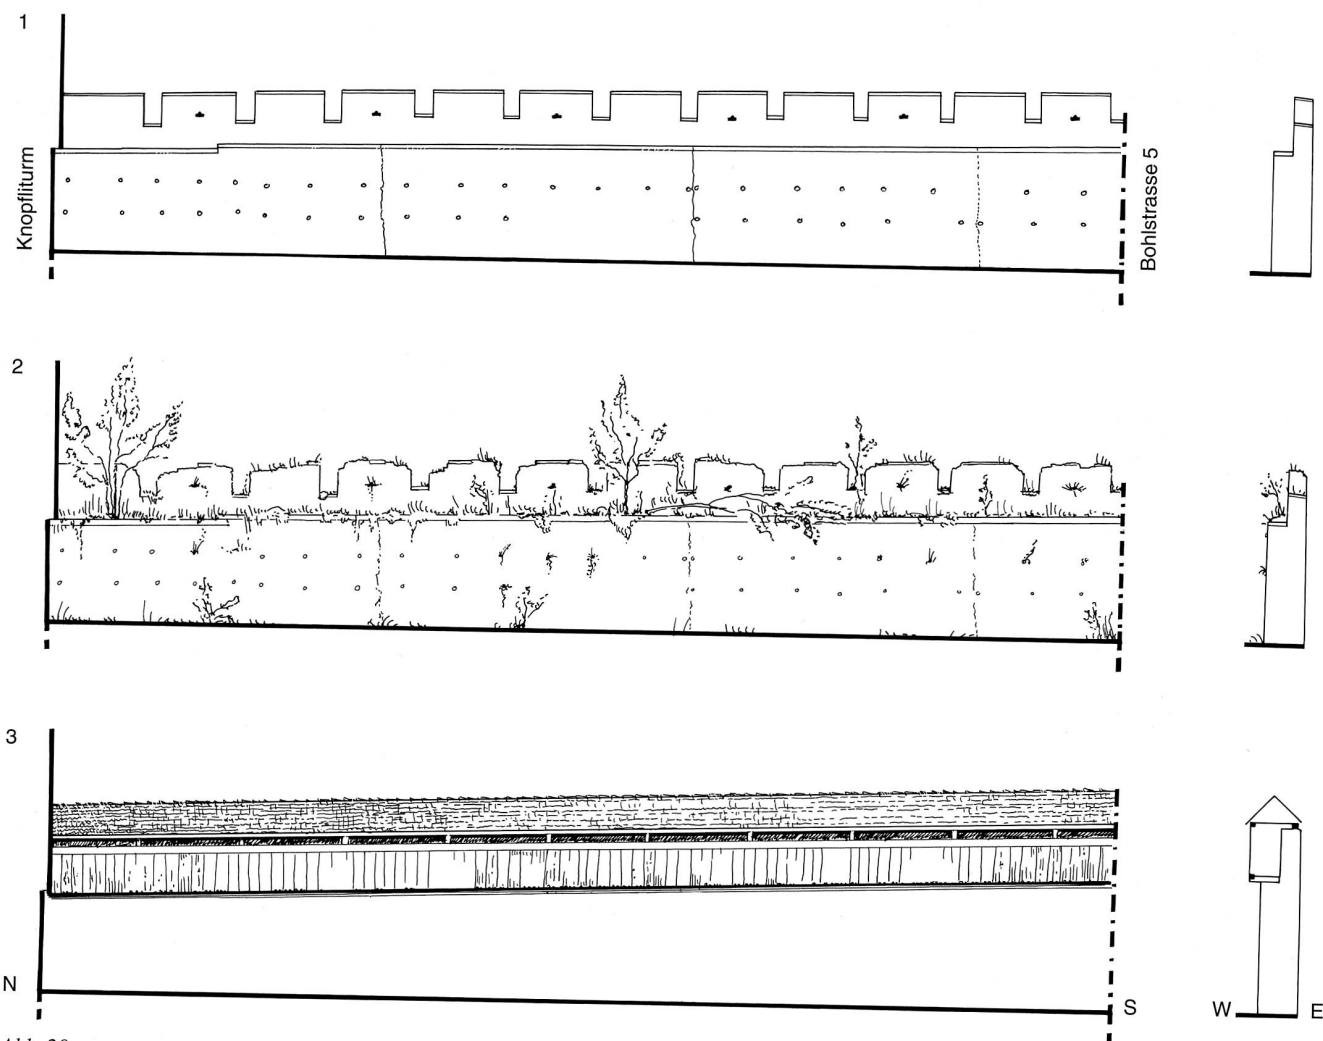
Abb. 20

Schematische Rekonstruktion der äusseren Stadtmauer in verschiedenen Phasen. Ansicht (Innenseite) und Idealschnitt, Massstab zirka 1:400. 1 Originalzustand um 1530. 2 Zustand im frühen 17. Jahrhundert. 3 Renovation und Umbau vor der Mitte des 17. Jahrhunderts.

Die Stadtmauer war wie folgt gebaut (vgl. Abb. 20): Im Abstand von jeweils zirka 4 m besass sie eine Zinnenöffnung, die im Lichtmass gegen 0,8 m breit war. Wie erhaltene Simse belegen, befanden sich die Unterkanten der Zinnenöffnungen ungefähr 1,2 m über dem Boden des Laufgangs. Vereinzelt Deckplatten zeigen, dass die Zinnen etwa 2 m hoch waren. In jeder zweiten Zinne war zudem auf

Kriegsgeschehen nur am Rand betroffen war, ist es fraglich, ob der Dreissigjährige Krieg tatsächlich der Grund für die baulichen Veränderungen an der äusseren Stadtmauer war. Die eigentliche Ursache für die Bauarbeiten ist vermutlich viel banaler und dürfte in dem zu dieser Zeit offensichtlich maroden Zustand der Fortifikation zu sehen sein: Mehrfach waren in den Aufmauerungen des Umganges in erheblicher Menge Ast- und Wurzelwerk sowie Blätter zu beobachten gewesen (Abb. 19). Wohl wegen der ursprünglich nicht vorhandenen Bedachung und vielleicht auch durch mangelnden Unterhalt war die Stadtmauer zumindest in ihrem oberen Bereich in einem derart schlechten Zustand, dass die allgemein unruhigen Kriegszeiten überall in Europa vielleicht nur noch den letzten Ausschlag gegeben haben, nun die – eigentlich als Renovierung zu benennenden – Arbeiten durchzuführen (Abb. 20).

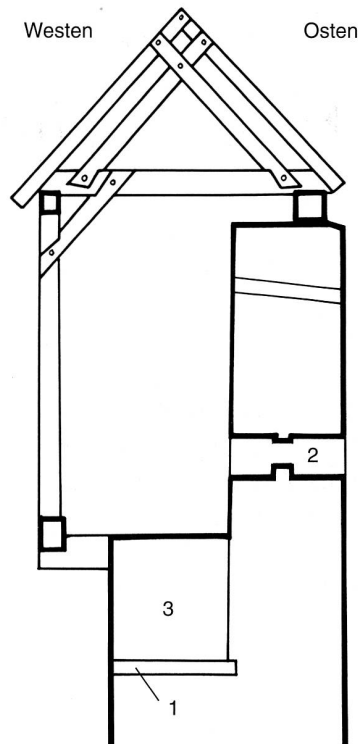
Abb. 21
Oberer Teil der Stadtmauer
im Quartier Dorf.
Idealschnitt nach Befunden
an verschiedenen Stellen.
Massstab zirka 1:40.
1 Sandsteinplatte des originalen
Gehhorizontes (um 1530).
2 Schiesscharte (um 1530).
3 Auffüllung für den jüngeren
Gehhorizont (vor der Mitte des 17. Jahrhunderts).

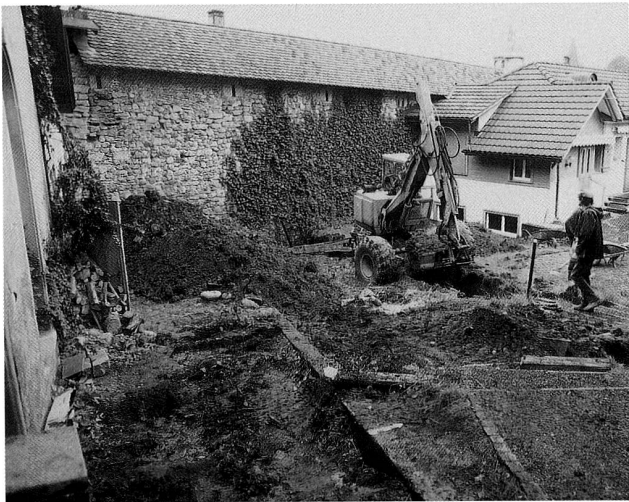
Abb. 22
Liegenschaft Bohlstrasse 7, Blick Richtung Nordwesten. Aussenseite der Stadtmauer. Sondierungsarbeiten mit dem Bagger.

Im Jahre 1999 wurde ein umfangreiches Um- und Neubauprojekt an der Liegenschaft Bohlstrasse 7, also unmittelbar vor der östlichen Aussenseite der äusseren Stadtmauer, in Angriff genommen.³⁷ Die Kantonsarchäologie Zug führte in diesem Rahmen u.a. Untersuchungen am stattlichen Haupthaus durch, das zu Beginn des 17. Jahrhunderts errichtet und lange Zeit als Mühle betrieben worden war.³⁸ An dieser Stelle interessanter sind jedoch Untersuchungen, die im Bereich des Gartens bzw. nach dem Abbruch von Nebengebäuden zwischen Haupthaus und Stadtmauer durchgeführt wurden (Abb. 22).
