Artikel: Die Villa Burgweid in Baar

Die Villa Burgweid in Baar

*Laura und Hans Willenegger-Oppliger
in Zusammenarbeit mit Heinz Horat*

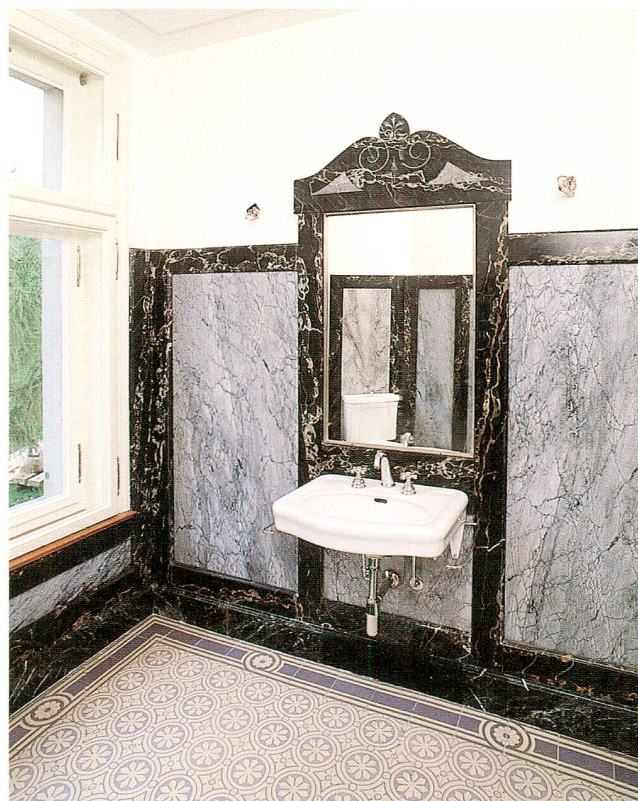
Abb. 6
Villa Burgweid. Die Toilette im ersten Obergeschoss.

Die Toilette (Abb. 6) war nach dem Originalplan des Architekten an der Decke und auf den Wänden mit blauen Rhomben dekoriert. Die Marmorverkleidung auf den Wänden – Nero Portoro als Rahmen und Verde Alpi am Sockel – musste ergänzt werden, weil vor vielleicht dreissig Jahren eine Dusche eingebaut und die Wände deswegen teilweise zerstört worden waren. Die Bodenplatten, ebenfalls schon vom Architekten gezeichnet, konnten mit gleichen Zementplatten aus dem Bad ergänzt werden.
