# Archäologie einer mehrfach restaurierten Burg

## Zum Abschluss der archäologischen Untersuchung und der Restaurierung der Burgruine Hünenberg

*Adriano Boschetti-Maradi, Gabriela Güntert, Lukas Högl und Gabi Meier*

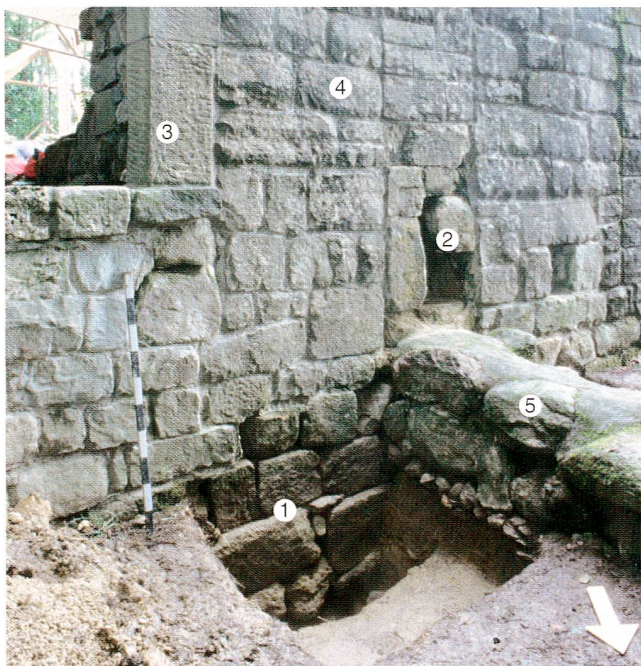
Abb. 13  
Burgruine Hünenberg. Ehemalige Innenseite der Südmauer des Palas, 2007. 1 Originales Quadermauerwerk mit Fundamentabsatz, auf einer ohne Mörtel verlegten Fundamentlage aus Kieselsteinen (Phase I). 2 Pfeiler im rekonstruierten Mauerwerk, der ebenso zu Phase I gehört und zwischen zwei Arkaden stand, die im Zusammenhang mit einer Niveauanhebung in Phase III zugemauert wurden. 3 In Phase III gebaute, höher liegende Türe. 4 Mauer, die in Phase III zur Nordfassade der Burg wurde. 5 Mauerfundament, ebenfalls jünger als die Quadermauer.

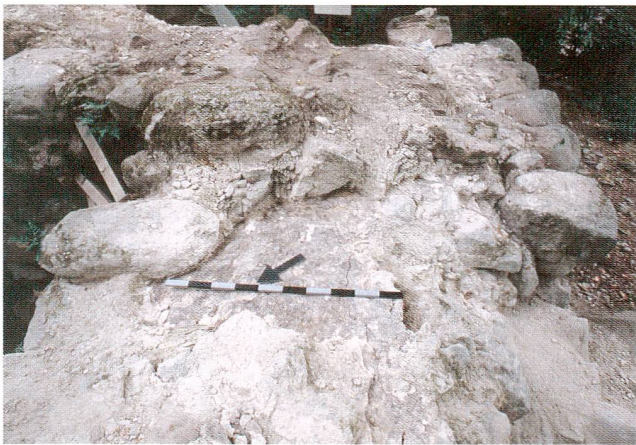
Abb. 18  
Burgruine Hünenberg, Westmauer des Bergfrieds. Das Mauerwerk enthält hier wegen eines Bauunterbruchs eine horizontale Fuge (so genannte Wintergrenze). Brandspuren auf der Mörteloberfläche in der Fuge zeugen davon, dass die Mauer zum Schutz vor Frost mit Stroh und Reisig, das später offenbar Feuer gefangen hat, abgedeckt worden ist (beim Massstab). Blick Richtung Süden, 2007.

Beim Reinigen der Mauerkronen auf der Westseite des Turmes wurde eine die ganze Mauerbreite einnehmende, schwarze Kohlschicht festgestellt, die teilweise organisches Material (etwa kleine Strohhäcksel oder Tannenreisig) enthielt (Abb. 18). Die Schicht war sehr dünn und bildete eine horizontale Grenze. Da das über dieser Schicht liegende Mauerwerk denselben Charakter und denselben

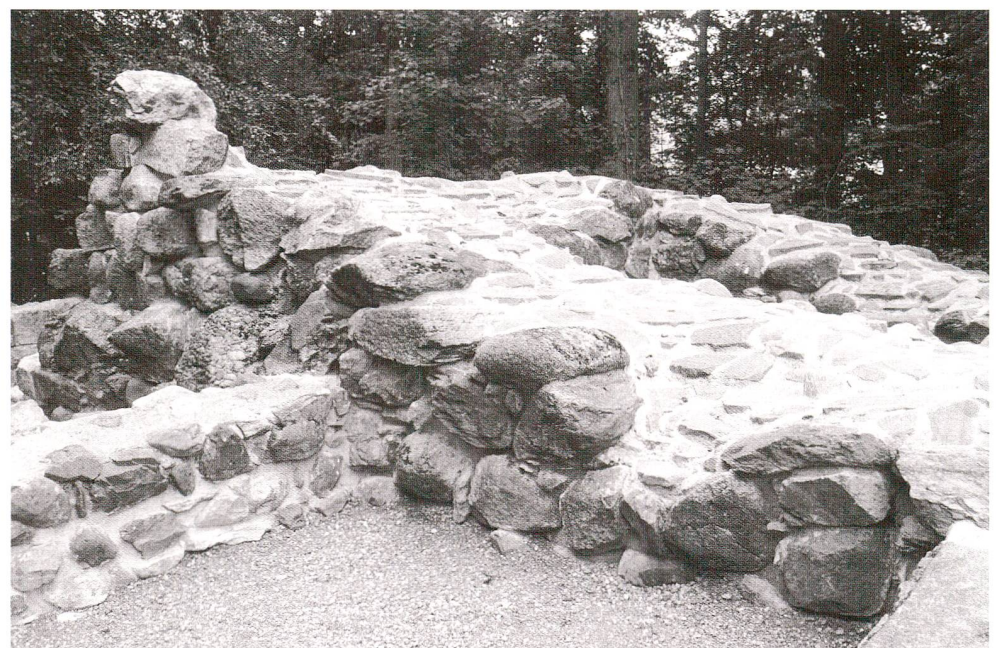
Abb. 24

Burgruine Hünenberg, Bergfried, Ansicht von Nordwesten nach der Restaurierung 2007–09.

lithe bei weiterhin bewachsenem Kernmauerwerk bevorzugt (Abb. 24). Tatsächlich waren auf dem Turm neben anderen Holzpflanzen zahlreiche über armdicke Ahornbäumchen mit der Folge entsprechender Schäden durch Wurzeln gewachsen. Nachdem die Kronenoberfläche abgeforstet und gereinigt worden war, erwies sich das Kernmauerwerk als eine mörtelgebundene, aber regellose Verfüllung aus mergeligem Sandstein. Dieser Stein, der den Untergrund des Burghügels bildet und auch im Kern der ältesten Bauten Verwendung gefunden hat, schwindet und quillt bei wechselnder Feuchtigkeit. Diese Eigenheit dürfte ein Grund für die dramatische Auflösung mancher Mauern nach der Freilegung sein, die bei der Restaurierung 1961 wohl zum Entscheid führte, den unrettbar erscheinenden Originalbestand zugunsten umfangreicher Rekonstruktionen aufzugeben.

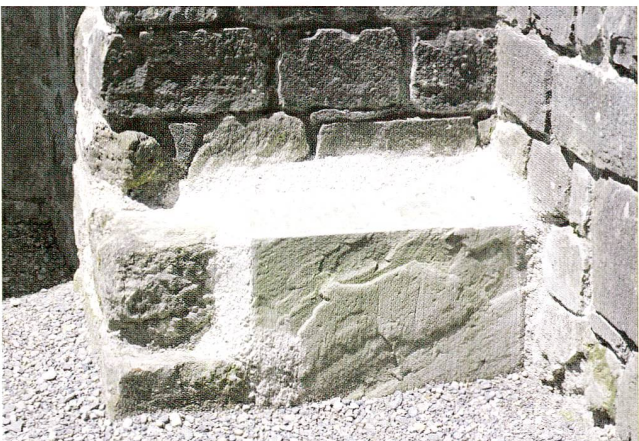
Abb. 27  
Burgruine Hünenberg. Mauerecke (vgl. Abb. 31, M6/M7). 1 Vor der Restaurierung. 2 Mit reversibler Vormauerung zum Schutz originaler Sandsteinquader.
