Amt für Denkmalpflege und Archäologie

Wissenschaftlicher Tätigkeitsbericht 2008

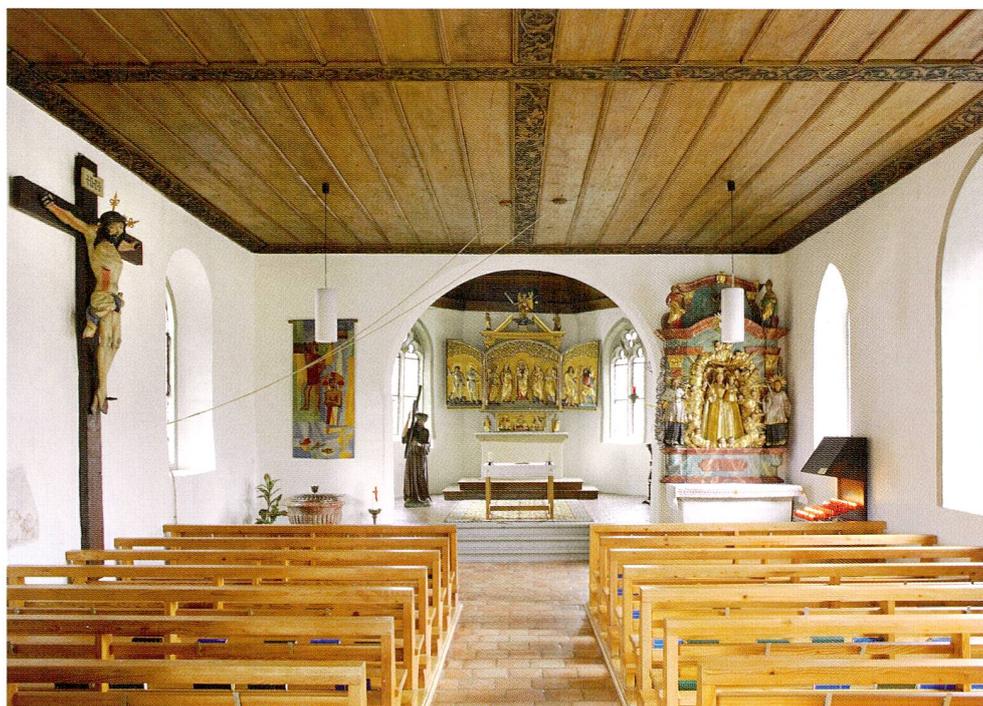
Abb. 4

Baar, Kirchgasse, St.-Anna-Kapelle. Innenansicht mit Chor:

Im Innern haben sich über die Jahre an den Wandflächen Schmutzablagerungen angesammelt. Insbesondere die Verursachungen waren beträchtlich und wurden schonend und nicht abrasiv entfernt. Die Reinigung des Schiffs und des Chors erfolgte primär trocken mit Spezialschwämmen, partiell musste mit feuchten Schwämmen nachgereinigt werden. Retuschen wurden nur vereinzelt und sehr zurück-

Die St.-Anna-Kapelle (oder Beinhaus St. Anna) steht parallel zur Pfarrkirche St. Martin am Südrand des Friedhofs. Das heutige Beinhaus, dem ein älteres vorausging, wurde am 2. Dezember 1507, einen Tag vor der Rekonziliation der Pfarrkirche, geweiht. 1758 wurden die Gebeine aus dem Beinhaus entfernt und die Kapelle renoviert. 1947 fand eine Innen-, 1970 und 1993 je eine Aussenrestaurierung statt. 1984 wurden die Wandgemälde gesichert, 1985 der spätgotische und 1988 der spätbarocke Altar und das Kruzifix restauriert. Das 500-Jahr-Jubiläum im Jahre 2007 war der Anlass, das eher düstere Innenkleid wieder in neuer Frische erstrahlen zu lassen (Abb. 4).

haltend ausgeführt. Zusätzlich wurden der Flügelaltar, die Seitenaltäre, ein Kruzifix und eine Standfigur von einem Restaurator fachgerecht gereinigt.

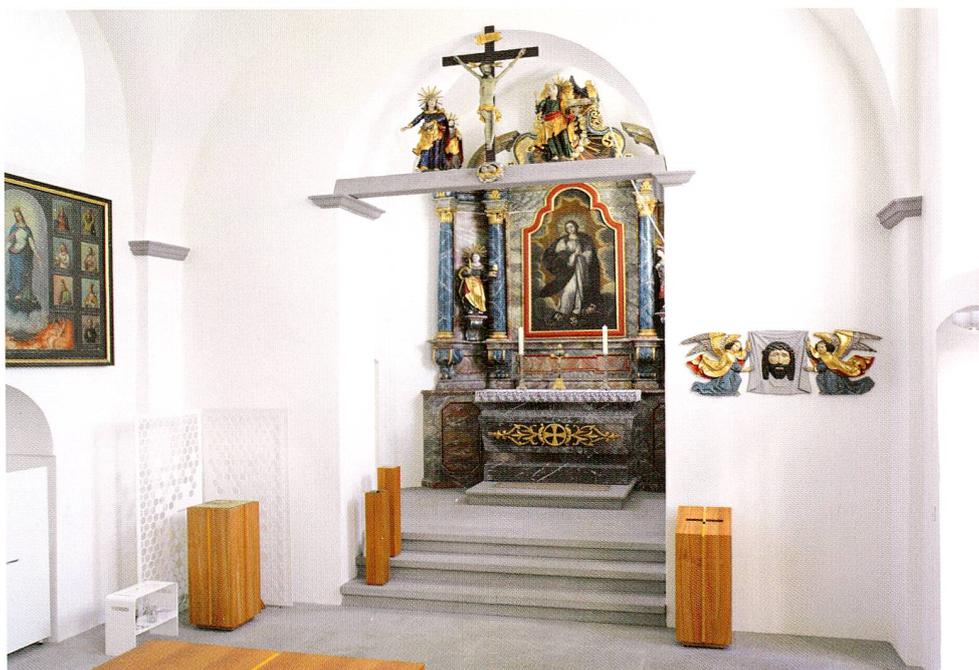
Abb. 13
Neuheim, Beinhaus St. Josef und Maria. Neugestaltung Innenraum.

Grossflächige Abplatzungen und Pilzbefall veranlassten die Katholische Kirchengemeinde Neuheim, den Innenraum des Beinhauses zu sanieren. In einem ersten Schritt musste der alte Anstrich entfernt werden. Darauf wurden die Wände einer Pilzbehandlung unterzogen und Putzschäden behoben. Dann folgte ein Neuanstrich mit rein mineralischer Farbe. Der Altar wurde während den Arbeiten abgebaut, eingelagert und gereinigt. Nachträglich stellten die Restauratoren fest, dass auch beim Taufstein und bei einem Kreuzifix diverse restauratorische Massnahmen notwendig waren.

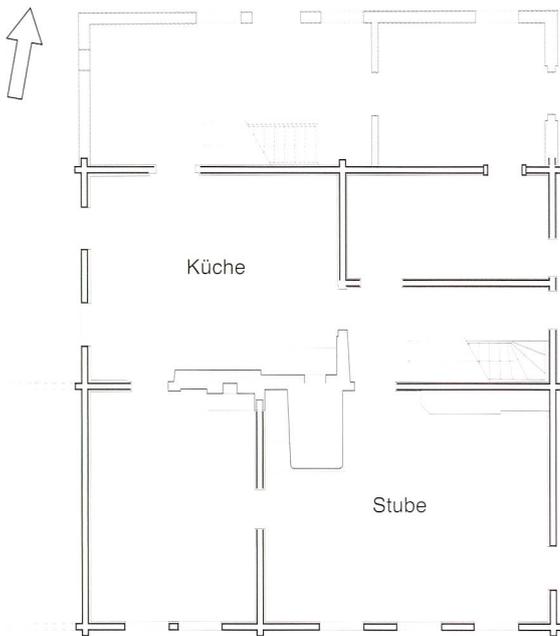
Der Blockbau (Grundfläche 9,5 × 9,3 m) war ein zwei Kammern tiefes Haus mit Stichgang, eine für das 18. Jahrhundert typische Bauform (Abb. 15). Die Stube lag in der Südostecke, in der Südwestecke daneben eine relativ grosse Kammer. In der Nordwestecke befand sich die

Abb. 15
Oberägeri, Eggstrasse 1, Geren. Grundrisskizze erstes Wohngeschoss.
Massstab 1:150.

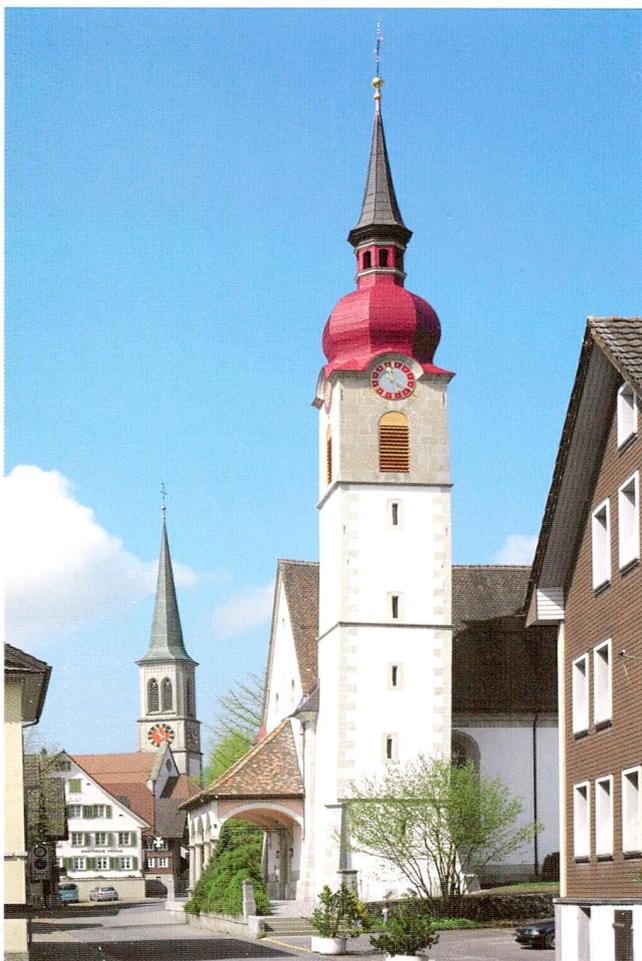
Ein grosses Problem war der Grundputz. Es handelte sich vermutlich um einen hydraulischen Kalkputz mit einem zu hohen Zementanteil, der aufgrund seiner Härte Risse aufwies und dessen Feuchtigkeitsaufnahme mangel- haft war, weil er zu dicht war. Auch der Deckputz haftete schlecht, da er bei den Rissen des Grundputzes durch ge- frorenes Wasser beschädigt wurde. Durch den Dispersions- anstrich konnte der Putz zudem schlecht «atmen».

Abb. 19
Unterägeri, Alte Landstrasse 100, Kirche St. Maria, Kirchturm. Nach der Restaurierung. Ansicht von Osten.

Eine wichtige Massnahme gegen die aufsteigende Feuchtigkeit war der Einbau einer Sickerleitung um den Kirchturm herum, welche die Entwässerung im Sockel- bereich gewährleistet. Im Weiteren musste der gesamte Putz bis auf die Bruchsteinmauern weggespitzt werden. Im Sockelbereich wurde auf Empfehlung eines Fachmanns ein Entsalzungsputz aufgezogen. Dieser Spezialputz hatte die Aufgabe, die schädlichen Bausalze, welche im Verlauf der Jahre durch die Kapillaren in den alten Putz gewandert waren, zu entfernen. Nach fünfzehn Wochen wurde dieser Putz wieder entfernt, und das Ergebnis war erfreulich: Der Sanierputz zeigte nur noch eine geringe Salzbelastung. Mit der Entsalzung und dem Einbau der erwähnten Sicker- leitung konnte die kapillare Feuchtigkeitswanderung und damit das Eindringen von Salz in den neuen Putz gebremst werden. Der neue mineralische Putz wurde in zwei Schich- ten aufgezogen, wobei mit der letzten Schicht gleichzeitig der Deckputz angebracht werden konnte. Zuletzt folgte das Aufmalen der Eckquadrierungen in grauer Farbe. Zu- sätzlich wurden die Turmspitze und das Zifferblatt repariert und erneuert (Abb. 19).

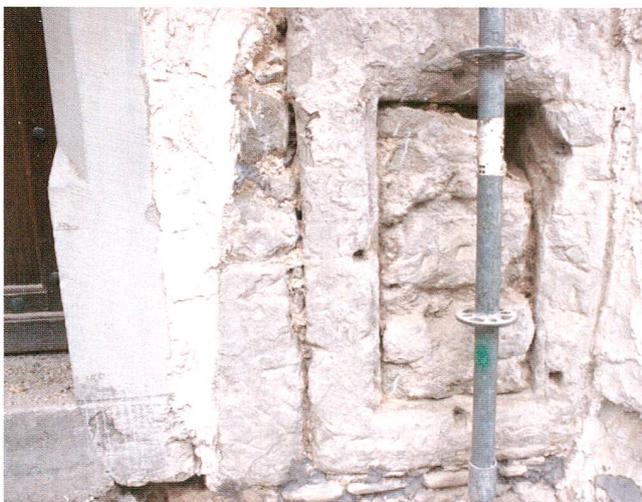
Abb. 21
Unterägeri, Alte Landstrasse 100, Kirche St. Maria, Kirchturm. In der Südfassade befinden sich neben der Türe die Reste eines Sakramentshäuschens, das sich im Chor der spätgotischen Kapelle befand.

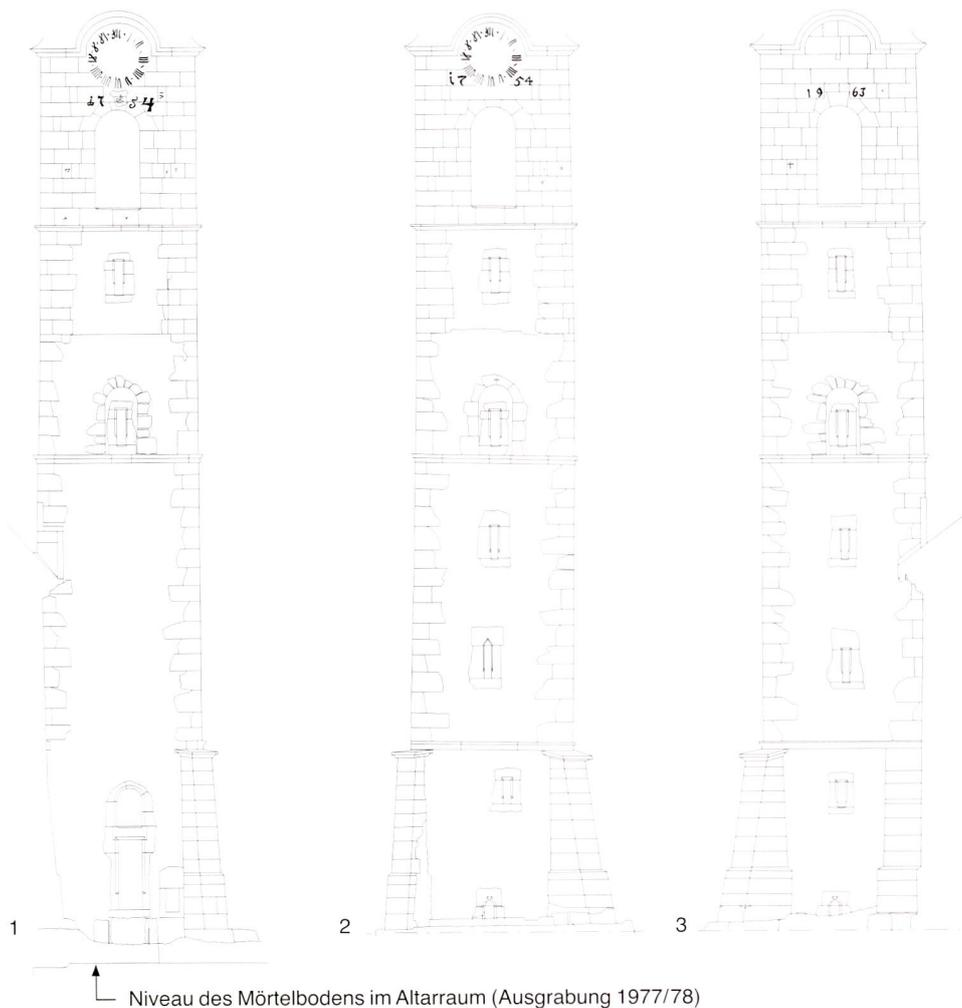
Nachdem der alte Verputz abgespitzt war, konnte die Kantonsarchäologie das freigelegte Mauerwerk untersuchen (Abb. 20). Ausserdem wurden die Aushubarbeiten für die Sickerleitung um den Kirchturm herum archäologisch

Abb. 20
 Unterägeri, Alte Landstrasse 100,
 Kirche St. Maria, Kirchturm.
 1 Südfassade. 2 Ostfassade.
 3 Nordfassade. Massstab 1:200.

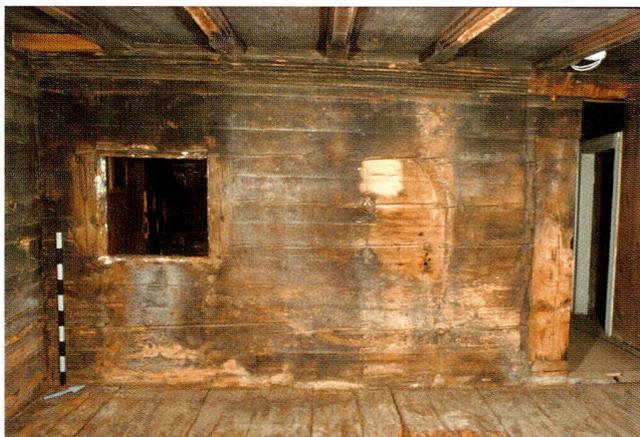
Zu den Prunkstücken des Bauernhauses gehört die originale Bohlen-Bälklein-Decke in der Stube. Diese musste statisch gesichert und repariert werden. Nach der Entdeckung eines Binnenfensters oder Wandschranks («Pestfenster») hinter dem Stubenbuffet (Abb. 23, s. unten) äusserte die Bauherrschaft den Wunsch, diese Öffnung mit der ganzen zugehörigen Blockwand sichtbar zu belassen. Ein grösserer Eingriff war das leichte Anheben der Aufschieb-linge über den Lauben. Hier kam die Denkmalpflege dem Wunsch der Bauherrschaft nach einer besseren Belichtung

Abb. 23
Unterägeri, Unterblacki. Westwand der Stube mit Bohlen-Bälklein-Decke, Wandschrank («Pestfenster») links und Stubentüre mit Mantelstud rechts. Unten der ursprüngliche Bretterboden.

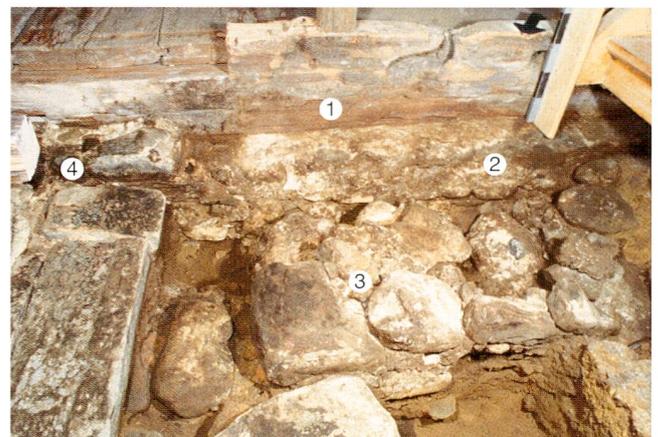
Abb. 24
Unterägeri, Unterblacki. Ausgrabung in der ehemaligen Küche. Blick nach Osten. 1 Westliche Schwelle der Stube. 2 Sockelmauer (zugleich die Ostmauer des Kellers). 3 Gemauerter Tritt vor der ehemaligen Stubentüre. 4 Vormauerung zum Schutz der Schwelle unterhalb des Schürlochs des ehemaligen Kachelofens.

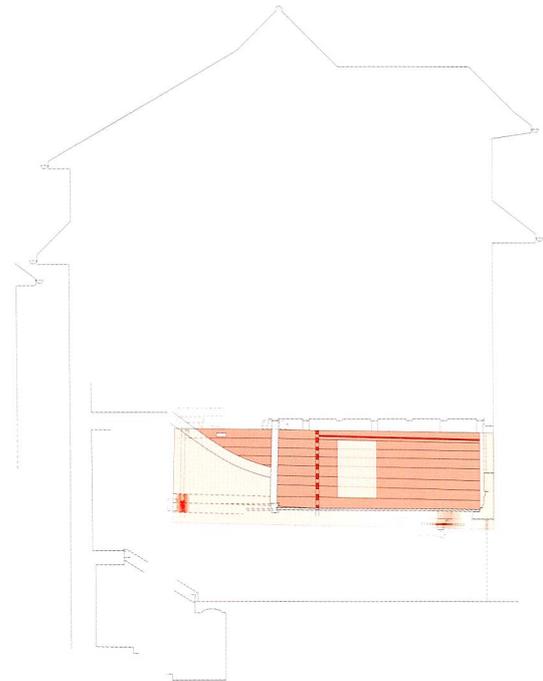
Abb. 40
Zug, Neugasse 12. Nordwand, Innenansicht. Blockbau von 1491 oder kurz danach. Massstab 1:200.

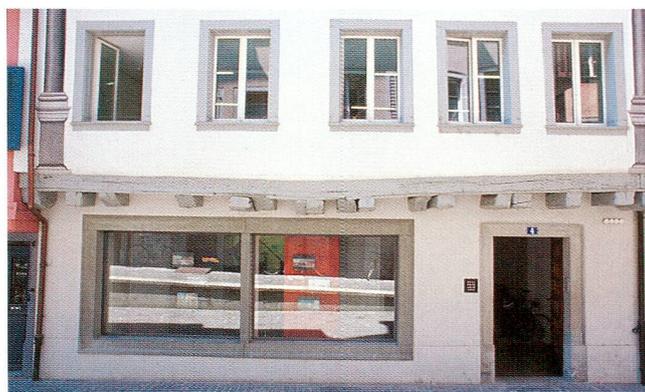
Abb. 41
Zug, Oberaltstadt 4. Ostfassade, Blick nach Südwesten. Jeder zweite vorkragende Deckenbalken des Erdgeschosses, die Bodenbretter und die Schwelle des ersten Obergeschosses gehören zu einem 1371 erbauten Bohlen-Ständer-Bau. Die anderen Deckenbalken des Erdgeschosses wurden 1668/69 gefällt.

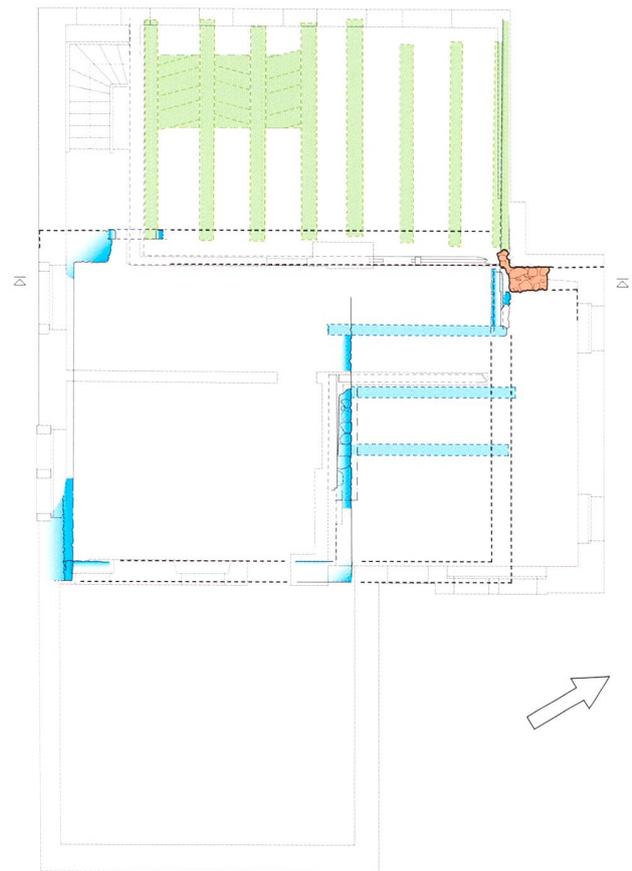
Abb. 45
Zug, St.-Oswalds-Gasse 1. Grundriss Erdgeschoss. Massstab 1:150.

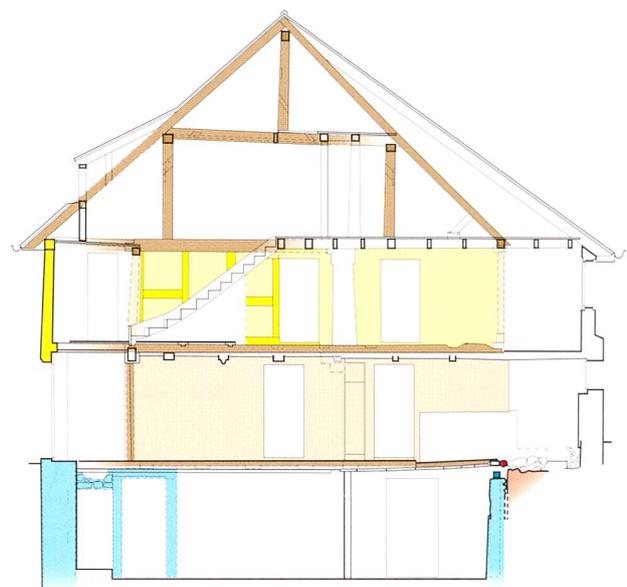
Abb. 46
Zug, St.-Oswalds-Gasse 1. Querschnitt, Blick nach Westen. Massstab 1:150.

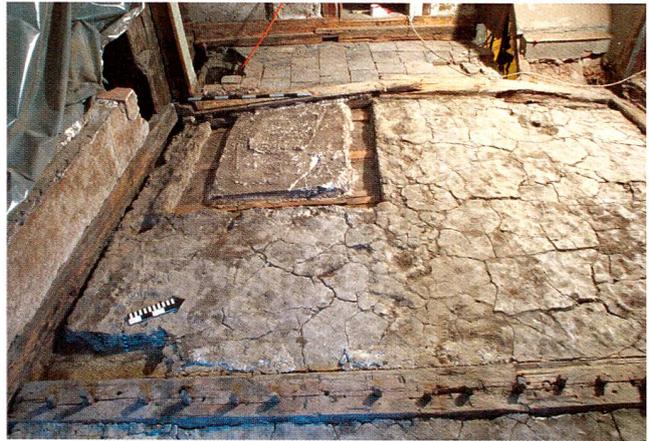
Abb. 49
Zug, St.-Oswalds-Gasse 10. Erstes Obergeschoss, Südwestecke des südöstlichen Raumes. Lehm Mörtelstrich mit dem Negativ des Fundaments eines Kachelofens. Blick nach Westen.

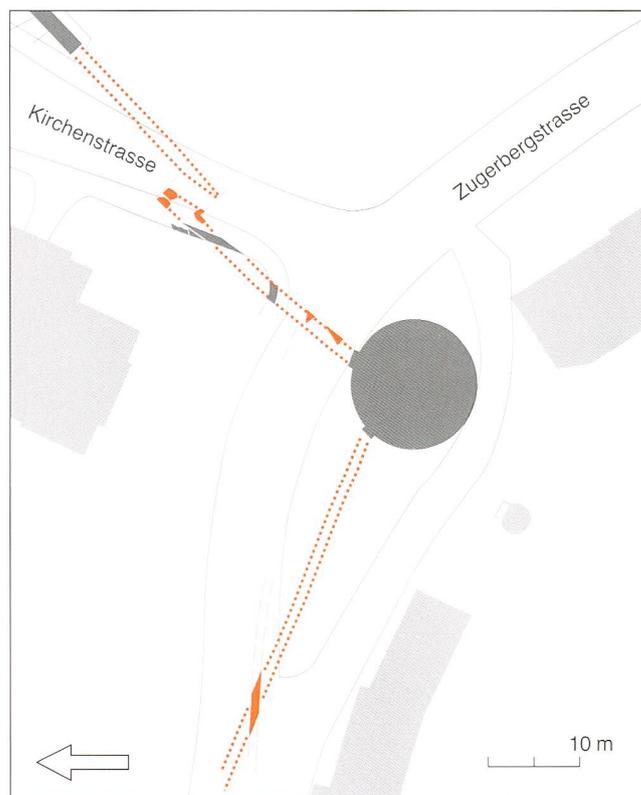
- Sondierungen 2008 und neu festgestellte Mauerreste
- 1978/1990 festgestellte Mauerreste und erhaltener Teil der Stadtbefestigung

Zug, Zugerbergstrasse und Kirchenstrasse. Grundriss der 2008 in Leitungsgräben entdeckten Fundamente der Ringmauer und des St.-Michael-Tors.

Bei der Sanierung der Zugerbergstrasse kam im Juli 2008 auf der Höhe des Hauses Zugerbergstrasse 8 das Fundament der Ringmauer zwischen Oberwilertor und Pulverturm zum Vorschein. Es handelt sich um ein etwa 1,6 m dickes Fundament, das mit einem sehr harten Mörtel sowie Bruchsteinen und Kieselsteinen zweischalig aufgebaut ist. Fundamentreste der gleichen Mauer kamen bereits 1991 zum Vorschein, und die Flucht dieser Ringmauer lässt sich an der Westseite des Pulverturmes ablesen.
