# Amt für Denkmalpflege und Archäologie

## Wissenschaftlicher Tätigkeitsbericht 2008

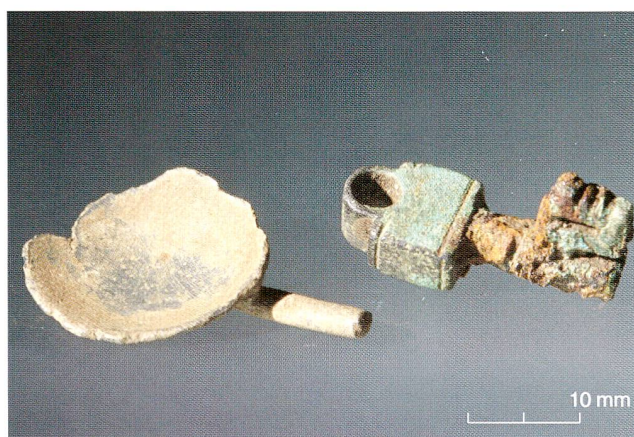
Abb. 2  
Baar, Baarburg. Funde aus römischer Zeit: Silberner Löffel (links) und Drehschlüssel (rechts).

aus Bronze und Eisen sowie ein Löffel (Cochlear) vorhanden (Abb. 2). Letzterer ist aus Silber und besitzt eine runde Laffe, er gehört zur massiveren Sorte und dürfte daher wohl ins 2. Jahrhundert n. Chr. zu datieren sein. In die römische Kaiserzeit sind zudem acht Münzen zu datieren, unter anderem ein recht gut erhaltener Antoninian des Kaisers Gallienus (253–268 n. Chr.), der in Rom für die Frau des Kaisers, Salonina, geprägt worden ist (Abb. 3).

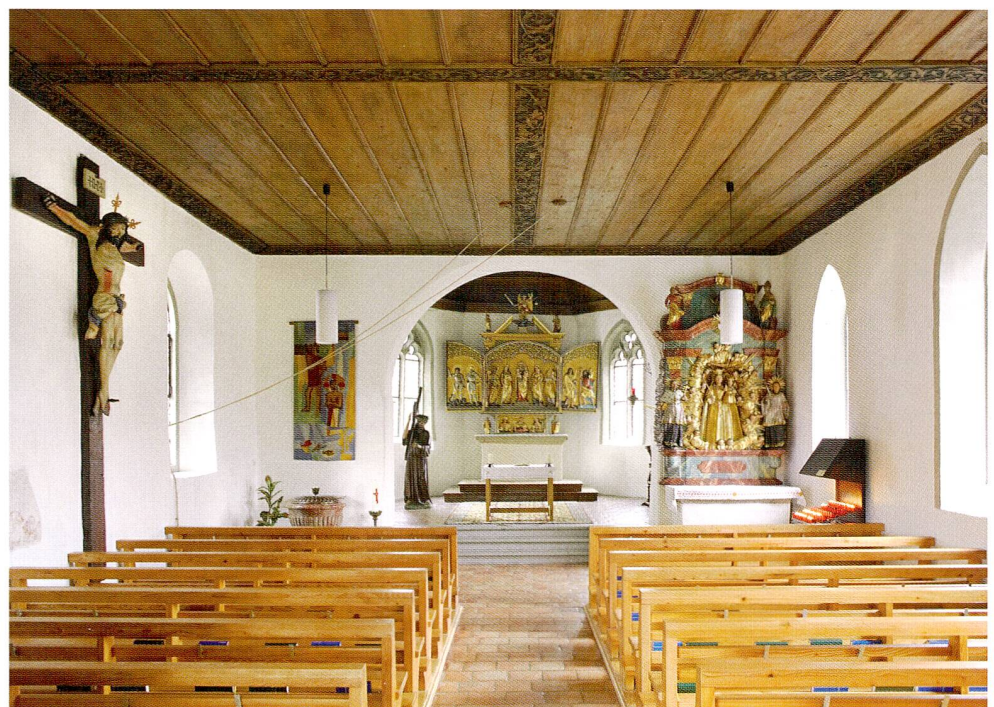
Abb. 4

**Baar, Kirchgasse, St.-Anna-Kapelle.** Innenansicht mit Chor:

Die St.-Anna-Kapelle (oder Beinhaus St. Anna) steht parallel zur Pfarrkirche St. Martin am Südrand des Friedhofs. Das heutige Beinhaus, dem ein älteres vorausging, wurde am 2. Dezember 1507, einen Tag vor der Rekonziliation der Pfarrkirche, geweiht. 1758 wurden die Gebeine aus dem Beinhaus entfernt und die Kapelle renoviert. 1947 fand eine Innen-, 1970 und 1993 je eine Aussenrestaurierung statt. 1984 wurden die Wandgemälde gesichert, 1985 der spätgotische und 1988 der spätbarocke Altar und das Kruzifix restauriert. Das 500-Jahr-Jubiläum im Jahre 2007 war der Anlass, das eher düstere Innenkleid wieder in neuer Frische erstrahlen zu lassen (Abb. 4).

Im Innern haben sich über die Jahre an den Wandflächen Schmutzablagerungen angesammelt. Insbesondere die Verursachungen waren beträchtlich und wurden schonend und nicht abrasiv entfernt. Die Reinigung des Schiffs und des Chors erfolgte primär trocken mit Spezialschwämmen, partiell musste mit feuchten Schwämmen nachgereinigt werden. Retuschen wurden nur vereinzelt und sehr zurück-

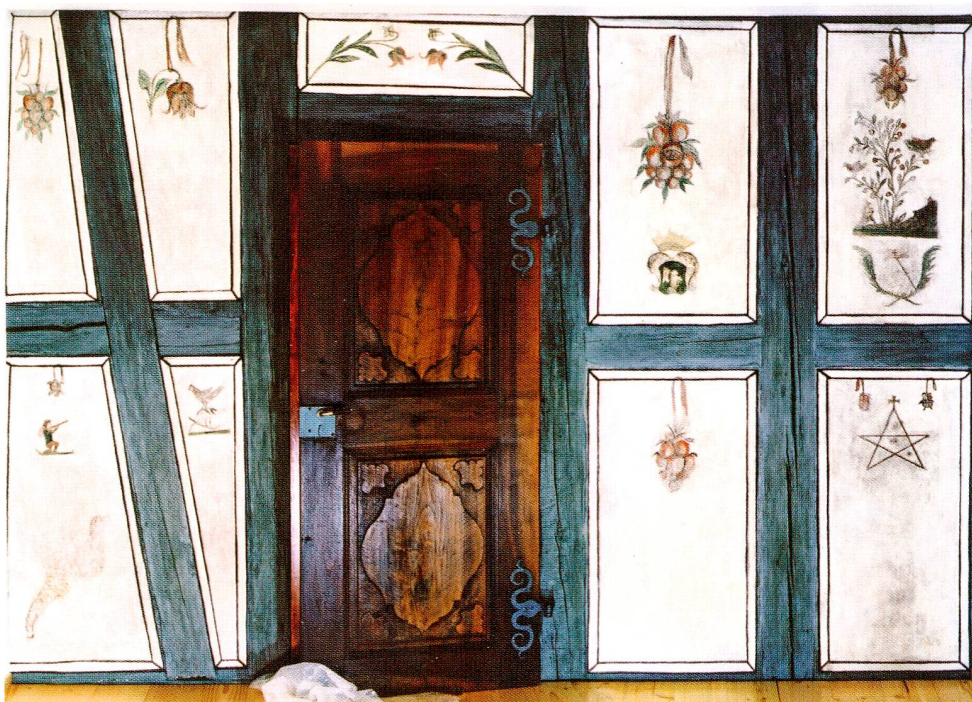
Abb. 5

Baar, Leihgasse 1, Wohnhaus «Zum Engel». Fachwerkwand mit Malereien.

Die weiss verputzten Ausfachungen sind von einer schwarzen Begleitmalerei umfasst (Abb. 5). Auf den verputzten Flächen sind insbesondere ornamentale, aber auch einige figürliche Motive zu sehen. Es sind Pflanzen, Blumen oder Fruchtgehänge zu erkennen, im Weiteren ein Wappen, aber auch Vögel und ein kniender Mann mit einem Gewehr. Das Holzwerk ist deckend in Grau gehalten und unterstreicht die hellen Ausfachungen mit den leicht farbigen Ornamenten.

Die bemalten Fachwerkwände waren stark verschmutzt und die Malereien entsprechend schlecht zu erkennen. Mit Hilfe eines Restaurators wurden die Malereien in einem

ersten Schritt gesichert und gereinigt. Da sich das Binde- mittel bereits stark abgebaut hatte, war die Malerei nicht mehr wischfest und sehr wasserempfindlich. Sorgfältiges Handwerk war gefragt. Die Malereien an der Ost- und Süd- wand des Eckzimmers wurden gesichert und fachgerecht konserviert. Die Restaurierung der westlichen Fachwerk- wand war aufwendiger, da sie sichtbar belassen wurde. Die Malereien mussten ebenfalls gereinigt und gesichert wer- den, kleine Fehlstellen wurden retuschiert.

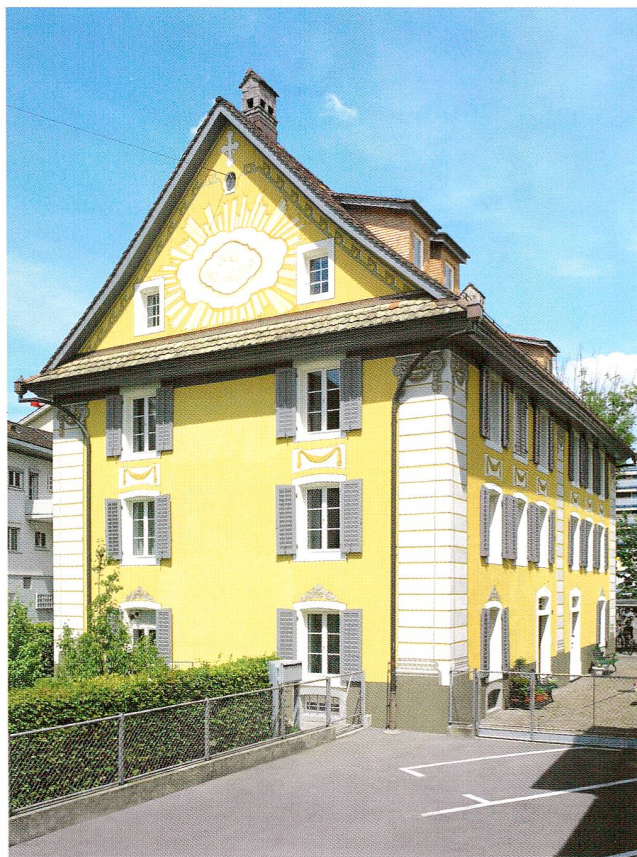
Abb. 6  
Baar, Zugerstrasse 1, Pfrundhaus Reidhaar. Ansicht von Süden.

Das langgestreckte gemauerte Giebelhaus mit Stichbogen- fenster gegenüber der Pfarrkirche St. Martin in Baar ent- stand gegen Ende des 18. Jahrhunderts (Abb. 6). Das drei- geschossige Haus enthält zwei unter einem First zusam- mengefasste Wohneinheiten für die beiden ehemaligen Pfrundinhaber, die ihre Lektionen im Hause abhielten,

womit dieses zugleich als gemeindliches «Gymnasium» diente. Die neubarocke Fassadenmalerei auf gelbem Grund mit Eckquadrern und einer grossen Strahlengloriole im der Kirche zugewandten Giebel entstand aufgrund der spätbarocken Fassung im frühen 20. Jahrhundert.

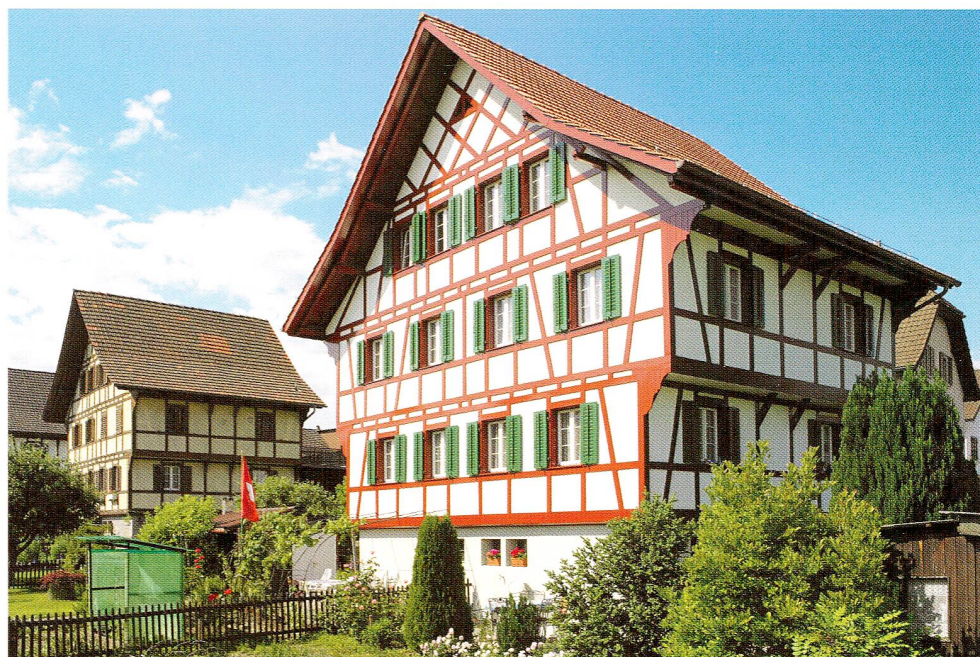
Abb. 7  
 Cham, Gartenstrasse 14 und 16,  
 Doppelwohnhaus. Ansicht von  
 Süden.

Für die Denkmalpflege ist die Unterschutzstellung des vierten Doppel-Einfamilienhauses an der Gartenstrasse 14/16 ein Gewinn für das Ensemble (Abb. 7). Die umfassende Aussensanierung wurde in enger Zusammenarbeit mit der Denkmalpflege vorbesprochen und ausgeführt. Der gesamte Blendriegel musste ersetzt werden. Die Neuanstriche wurden vor Ort bemustert und erfolgten mit mineralischen Farben und Ölfarben. Dank dem grossen Engagement und Interesse der beiden Bauherrschaften konnte eine gelungene Sanierung abgeschlossen werden.

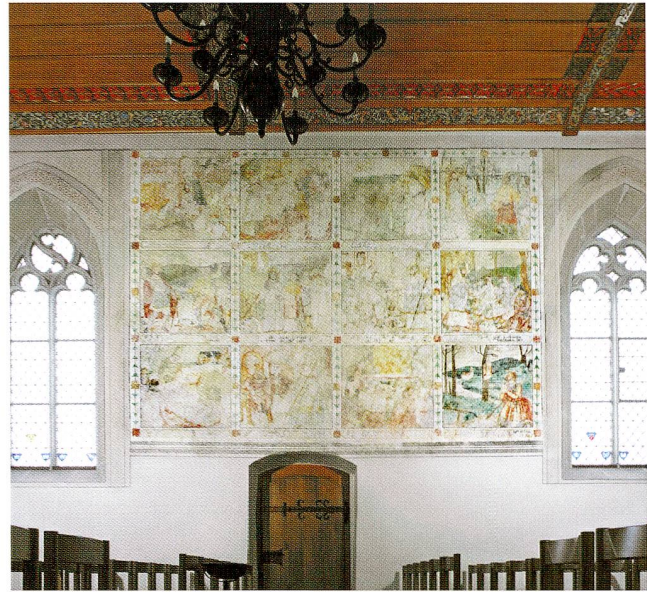
Abb. 10  
Hünenberg, St. Wolfgang, Kirche St. Wolfgang, Innenansicht Süd-  
wand.

Die Lage über dem steil zur Reussebene abfallenden Hang macht die Kirche St. Wolfgang zum weithin sichtbaren Wahrzeichen. Die 1473/74 erbaute spätgotische Landkirche ist das früheste bekannte Werk von Hans Felder d. Ä., der ab 1478 die Kirche St. Oswald in Zug schuf. Der 1909 kurzfristig freigelegte und 1946–48 wieder entdeckte Freskenzyklus zwischen den Fenstern des Langhauses entstand im zweiten Viertel des 17. Jahrhunderts durch einen unbekanntenen Meister. Der Zyklus zeigt auf beiden Seiten des Langhauses je zwölf Szenen aus dem Leben des hl. Wolfgang und ist mit grauen Linien in die Architektur eingebunden (Abb. 9 und 10).

Die Schäden der Restaurierung von 1949 waren offensichtlich. Die Oberflächenspannung der Kaseinlasur riss die Originalfarbe vom Grund ab. Die Hickkittungen mussten ersetzt werden, da sie optisch von der Struktur und den sich dunkel verfärbten Retuschen die Malereien verunklärten. Zudem hafteten sie nicht mehr gut. Im Weiteren waren die Malereien mässig verschmutzt.

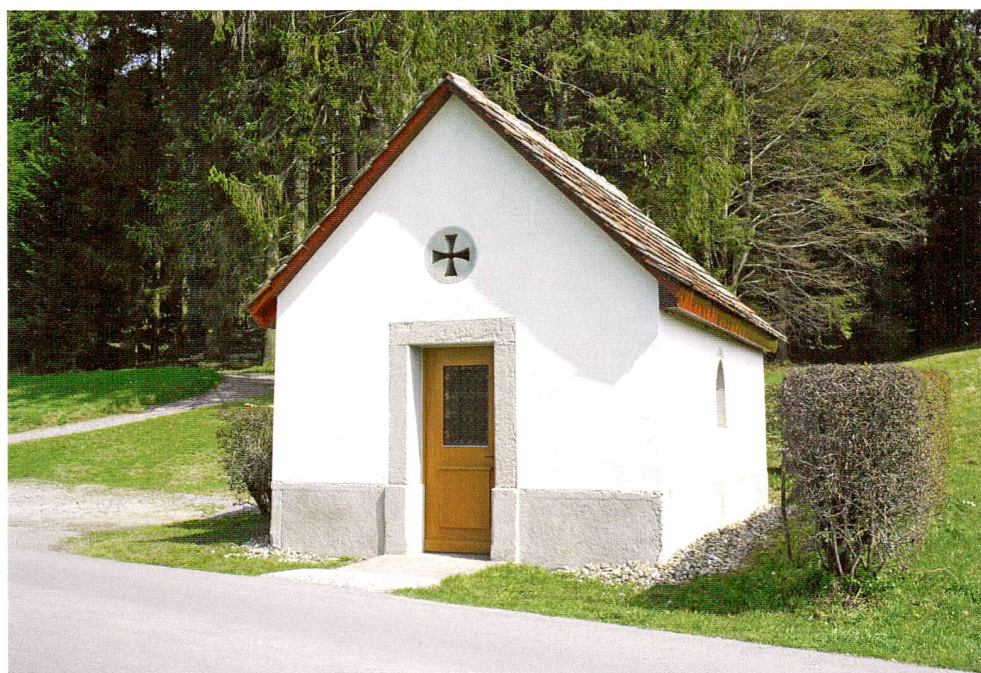
Abb. 11  
Menzingen, Fürschwand,  
Kapelle St. Anna. Ansicht von  
Westen.

Bis 1869 bestand in der Fürschwand nur ein offenes «Helgenhüsli», das damals zerfallen war und durch den heutigen Rechteckbau unter Satteldach ersetzt wurde (Abb. 11). Traufseitig findet sich je ein Spitzbogenfensterchen, die Eingangstür ist am Sturz mit 1869 datiert. Die Skulpturen sind Kopien von spätgotischen Holzfiguren und stellen in der Mitte Anna selbdritt und seitlich die heilige Verena und die heilige Barbara dar. Die historistisch gemalten Wappen auf der Chorwand stammen von 1902. Mit Beschluss vom 29. November 1993 hat der Regierungsrat die Kapelle St. Anna als Baudenkmal unter kantonalen Schutz gestellt. Die Kapelle wurde im Jahre 1994 letztmals restauriert. Die aktuellen Restaurierungsarbeiten umfassten die Sanierung der Fassaden, die Reparatur der Fenster und der Tür sowie einen neuen Innenanstrich.

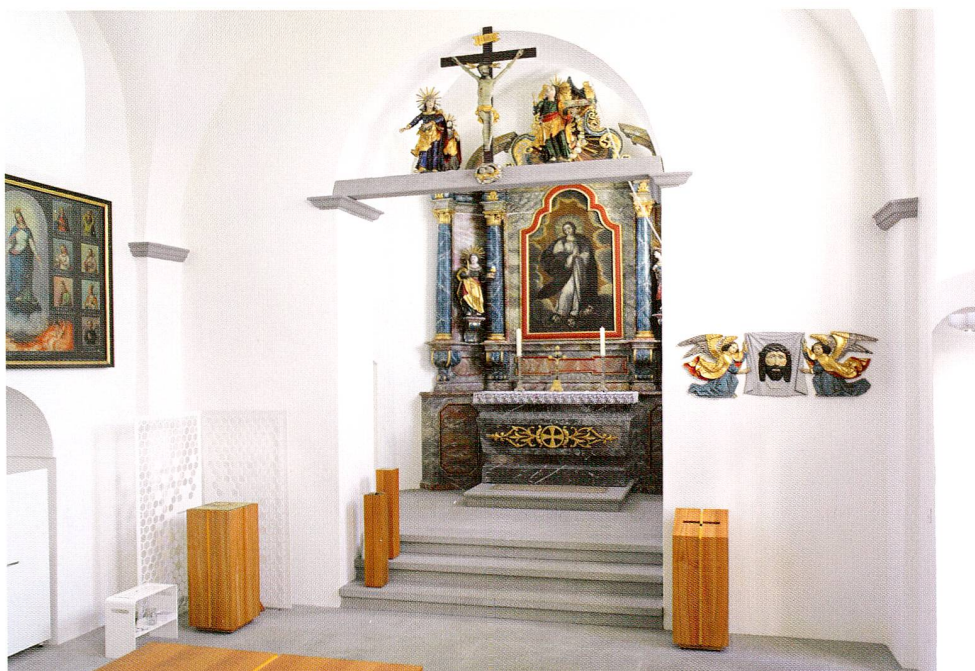
Abb. 13  
**Neuheim, Beinhaus St. Josef und Maria.** Neugestaltung Innenraum.

Grossflächige Abplatzungen und Pilzbefall veranlassten die Katholische Kirchengemeinde Neuheim, den Innenraum des Beinhauses zu sanieren. In einem ersten Schritt musste der alte Anstrich entfernt werden. Darauf wurden die Wände einer Pilzbehandlung unterzogen und Putzschäden behoben. Dann folgte ein Neuanstrich mit rein mineralischer Farbe. Der Altar wurde während den Arbeiten abgebaut, eingelagert und gereinigt. Nachträglich stellten die Restauratoren fest, dass auch beim Taufstein und bei einem Kreuzifix diverse restauratorische Massnahmen notwendig waren.

Die Sanierung des sakralen Raumes war der Anlass, auch den Innenraum neu zu gestalten (Abb. 13). Ein grundsätzliches Anliegen der Gestalter war, das Beinhaus «aufzuräumen». Durch schlicht gestaltete Schränke in drei Nischen wurde genügend Stauraum für Stühle und Hilfsmittel geschaffen. Zwei Lichtobjekte aus Holz umrahmen den Katafalk, ein schlichter kubischer Block aus unbehandeltem Holz. Mit dieser Neugestaltung erhält der Chor mit dem Altar wieder das ihm zustehende Gewicht.

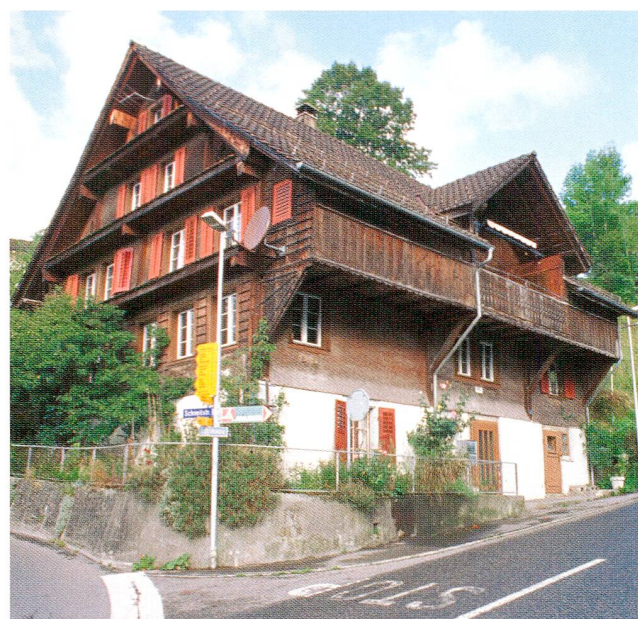
Abb. 14

*Oberägeri, Eggstrasse 1, Geren. Der vordere Hausteil war ein verschindelter Blockbau, das hintere Drittel ein Gerüstbau, der wahrscheinlich von Anfang an dazugehörte. Blick nach Nordwesten.*

Das Haus Eggstrasse 1 in Oberägeri stand am Ausgang des kleinen Tobels des Mitteldorfbaches und an der Strassenkurve oberhalb des Mitteldorfes (Abb. 14). Sein Name «Geren» bezog sich wohl auf die Situation im spitz zulaufenden Landstück zwischen der Verzweigung der beiden Wege in Richtung Schneit und Haltenbüel. Der Flurname ist seit dem 15. Jahrhundert für das Allmendland überliefert und ging später auf das Haus über.

Die Kantonsarchäologie führte vor dem Abbruch des Hauses eine Dokumentation und eine kleine Bauuntersuchung durch. Das Haus war mit Giebel und Hauptfassade talwärts nach Süden orientiert. Es handelte sich im Kern um einen zweigeschossigen Blockbau, der vollständig unterkellert war. Dieser Keller bestand entsprechend dem Grundriss des darüber stehenden Hauses aus drei Räumen, nämlich einem traufseitigen Eingangsraum mit Treppe ins Wohngeschoss im Nordosten, einem grossen Keller unter der ganzen Südhälfte und einem kleineren Raum in der Nordwestecke. Die Decke im südlichen Kellerraum wies unter dem Stubenofen zwei Unterzüge auf, diejenige des nordwestlichen Kellerraums unter dem ehemaligen Kochherd einen mächtigen Deckenbalken. Das Mauerwerk bestand vorwiegend aus Kieselsteinen, die Ecken waren mit Sandsteinquadern gefügt. An der Giebelfassade waren zwei hoch liegende, quer rechteckige Fensteröffnungen angeordnet; ein weiteres, später durch ein grosses Fenster ersetzttes Fensterchen befand sich in der Ostmauer des grossen südlichen Kellerraumes, ein viertes ähnliches Fenster in der Westmauer des nordwestlichen Kellerraums. Ein schartenartiges Binnenfensterchen vermittelte zwischen dem südlichen und dem nordwestlichen Kellerraum.

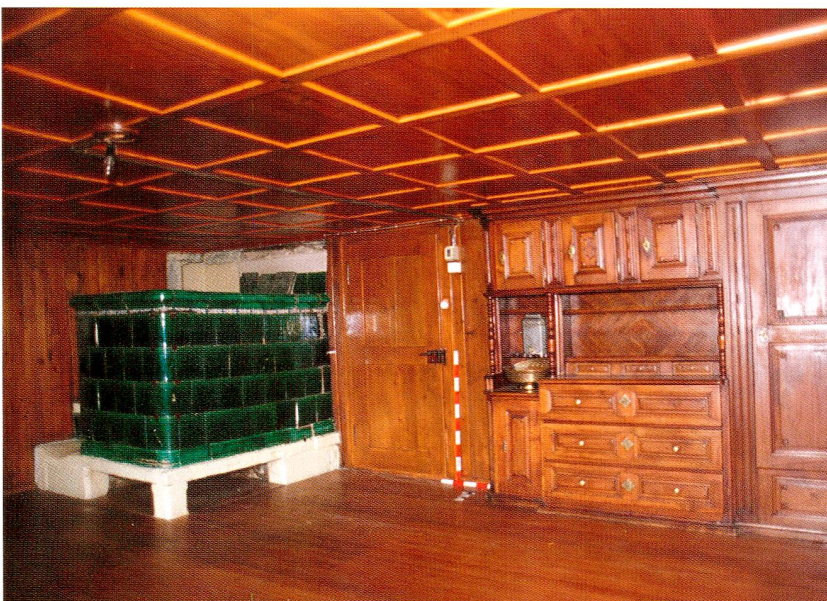
Abb. 16  
Oberägeri, Eggstrasse 1, Geren. Stube mit dem Kachelofen von 1783 und Buffet von 1802 mit erhaltenem Wandbrunnen und Lavabo (links). Detail des Kachelofens mit Hafnersignatur und Datierung (oben).

Die Stube enthielt bemerkenswerte Ausstattungsstücke (Abb. 16): Der Kachelofen, der Stube und «Nebenstube» wärmte, stammte gemäss Inschrift vom Hafner Johannes Margstahler aus Ebertswil und war ins Jahr 1783 datiert. Margstahler lieferte damals eine Reihe ähnlicher Öfen ins Ägerital. Das spätbarocke Stubenbuffet stammte gemäss Inschrift aus dem Jahr 1802; Wandbrunnen und Lavabo waren noch erhalten.

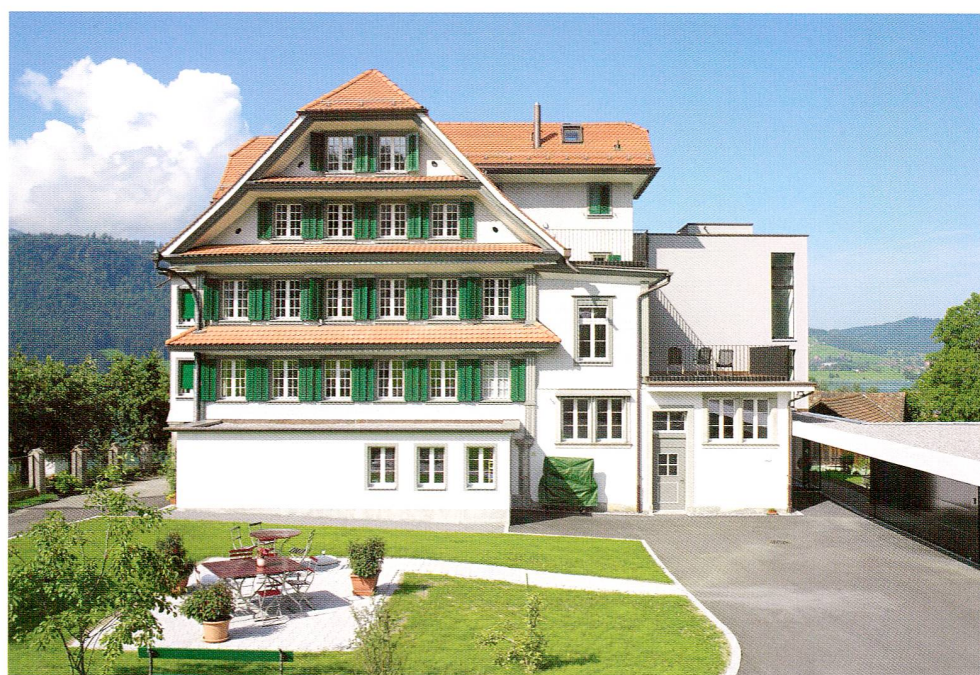
Abb. 17

***Oberägeri, Gulmstrasse 35, Wohnhaus Bättenbüel. Erweiterungsbau, Ansicht von Nordosten.***

Traufseitig gegen Südwesten scheint schon bald nach Errichtung des Hauses ein niedriger Anbau angefügt worden zu sein, der um 1920 durch eine stilistisch angepasste Hauserweiterung mit Flachdach und gedecktem Eingang ersetzt wurde. Der jetzt ausgeführte Anbau schreibt die Geschichte des Gebäudes weiter (Abb. 17). Er ergänzt das Bestehende in reduzierter Formensprache selbstbewusst, aber nicht dominant. Die archäologische Begleitung der Ausubarbeiten erbrachte keine Funde.

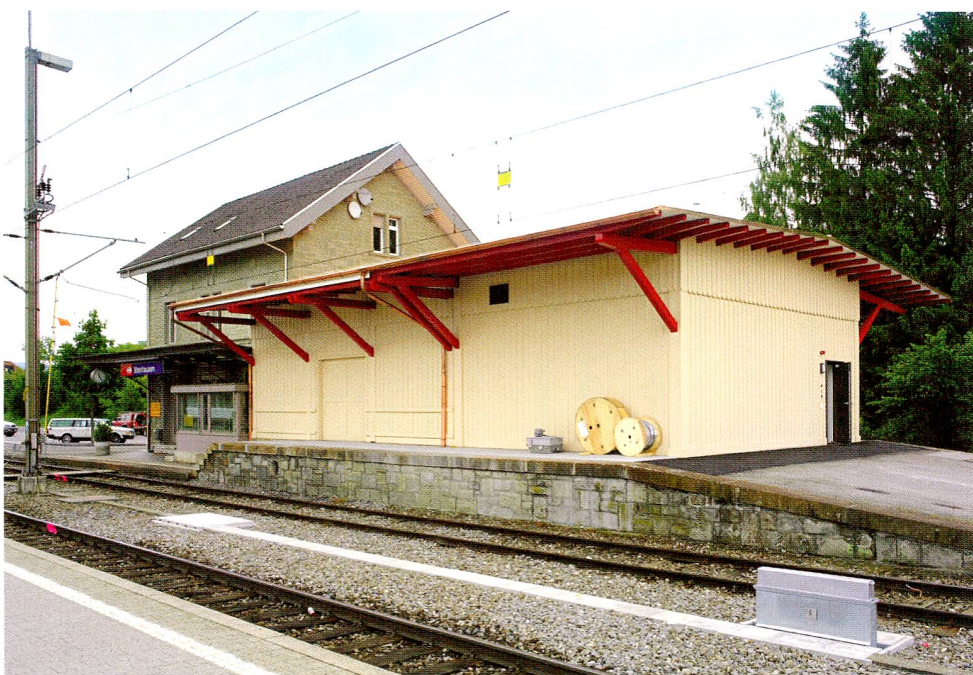
*Abb. 18  
Steinhausen, Bahnhofgebäude.  
Erweiterung Lagerschuppen.  
Ansicht von Süden.*

Die SBB ersetzen das Stellwerk Steinhausen. Im Zuge dieser Bauarbeiten wurde das Technikgebäude in den bestehenden Güterschuppen eingebaut (Abb. 18). Durch diesen Einbau wird dem Schuppen eine bahntechnische Funktion zurückgegeben und der Bezug zur Vergangenheit aufrecht- erhalten. Die Gebäudehülle des Güterschuppens ist in Kon- struktion und Gestaltung wie die bestehende Fassade unter dem bestehenden Vordach erweitert.

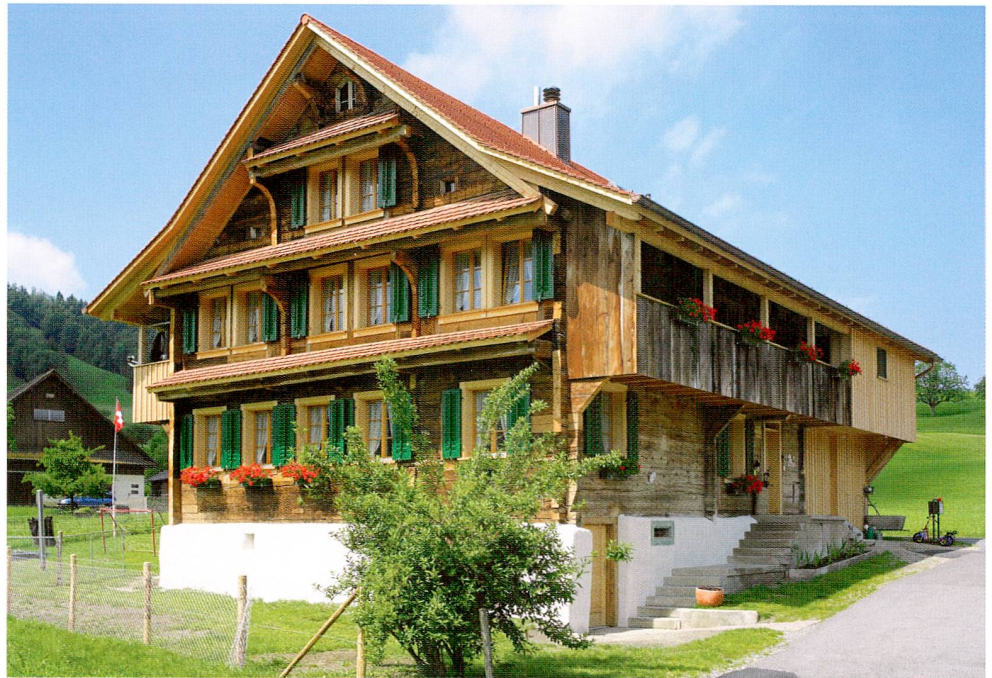
Abb. 22  
**Unterägeri, Unterblacki.** Ansicht  
 von Nordosten.

Die Hofgruppe Blacki steht südlich von Unterägeri im Gebiet Höf (Abb. 22). Der Flur- und Hofname Blacki ist erstmals im Kirchenrodel Oberägeri von 1469 belegt. Zum Hof Unterblacki gehörte einst eine Säge am Nollenbach, die bereits im ersten Lagerbuch der Gebäudeversicherung 1813 erwähnt ist und deren Betrieb 1910 eingestellt worden sein soll. Heute sind davon die Fundamentmauern 40 m nördlich des Hauses Unterblacki sichtbar.

Denkmalpflege und nach einer archäologischen Voruntersuchung wurde ein sorgfältiges Konzept erarbeitet, dessen Kernstück der Ersatz des jüngeren Schopfanbaus im Westen war. Installationsintensive Räume wie Küche, Bad, Waschküche und die technischen Räume konnten in den Neubau integriert und so der Blockbau im Osten entlastet werden. Dank dieses Konzepts blieben die ursprüngliche Grundrissstruktur und möglichst viel von der originalen Bausubstanz erhalten. Das Hinterhaus des Blockbaus wurde zudem von jüngeren, eher unschönen Einbauten befreit. Die originale «Küchenkammer» im unteren Wohngeschoss und die Kammer darüber blieben erhalten, die ehemalige Rauchküche im Hinterhaus wurde zu einem Flur

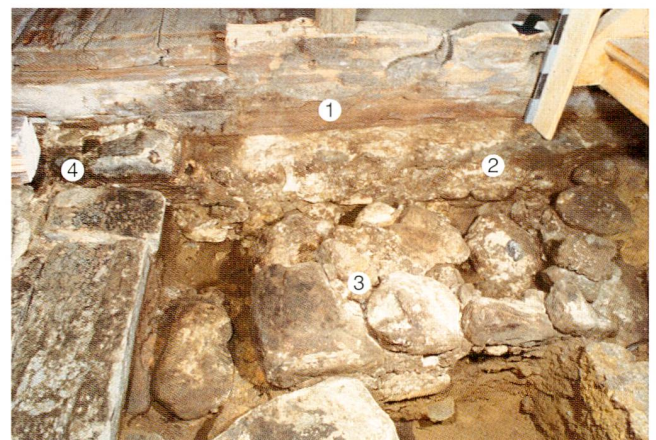
Abb. 24  
**Unterägeri, Unterblacki.** Ausgrabung in der ehemaligen Küche. Blick nach Osten. 1 Westliche Schwelle der Stube. 2 Sockelmauer (zugleich die Ostmauer des Kellers). 3 Gemauerter Tritt vor der ehemaligen Stubentüre. 4 Vormauerung zum Schutz der Schwelle unterhalb des Schürlochs des ehemaligen Kachelofens.

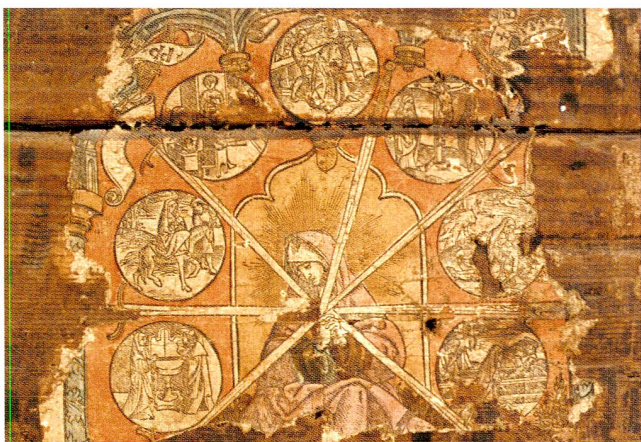
Abb. 25  
**Unterägeri, Unterblacki.** Südwand der Stube. Einblattdruck mit der Darstellung der «Sieben Schmerzen Mariens», 16. Jahrhundert. Das Blatt klebte auf der Stubenwand von 1510 und war vom Täter aus der Zeit nach 1605 verdeckt.

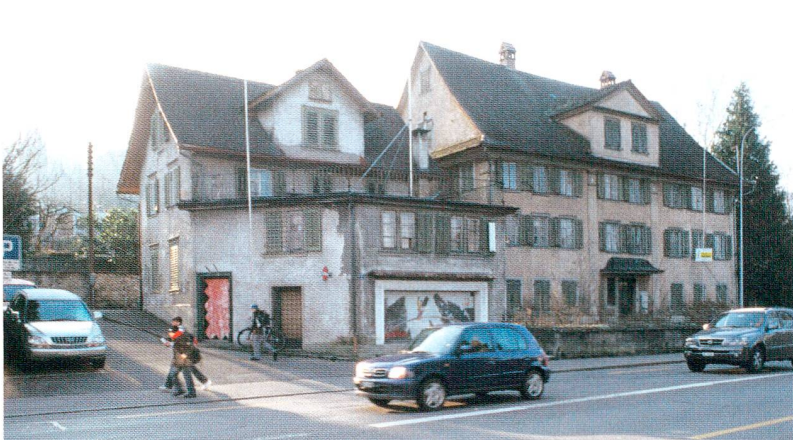
Abb. 28

**Zug, Artherstrasse 7 und 9.** Das im späten 18. Jahrhundert erbaute Haus Artherstrasse 9 (rechts) stand an der hinter dem Haus durchführenden alten Strasse nach Oberwil und wurde bei einem Umbau 1839 auf die damals neu angelegte Artherstrasse (vorne) ausgerichtet. Vor dem Abbruch im Jahr 2008.

Die Häuser Artherstrasse 7 und 9 wurden 2008 abgebrochen. Sie standen am Südrand der Altstadt, ursprünglich mit der von der Artherstrasse abgewandten Ostfassade direkt an der Verlängerung der St.-Oswalds-Gasse, die bis zum Bau der Artherstrasse (1835) von der Stadt nach Oberwil führte (Abb. 28).

Das dreigeschossige Haus Artherstrasse 9, bis ins 20. Jahrhundert «Bethlehem» genannt, trug ein Satteldach in Nord-Süd-Richtung und umfasste zwei Teile, einen Kernbau im Süden und einen jüngeren Anbau im Norden. Die Erweiterung nach Norden zeichnete sich an der Ost-fassade durch einen leichten Knick ab. Das erste Oberge-schoss des Kernbaus ragte an der Ostfassade etwa 50 cm über den gemauerten Kellersockel vor. Der alte erhöhte Osteingang war traufseitig zur ehemaligen Strasse hin orientiert. Auf dem Landtwingplan von 1770/71 glaubt man das Haus zu erkennen (Abb. 29). Die Planlegende gibt als Besitzer einen Bauern Brandenburg an. Gemäss dendro-chronologischer Datierung wurde das Haus aber erst nach der Erstellung des Landtwingplans, nämlich nicht vor 1772/73, neu gebaut. Sechs Proben vom Dach und der Schwelle in der Ostfassade stammen aus dieser Bauphase, zwei davon wiesen Rinde im Winter 1771/72 bzw. 1772/73 auf. Falls die dendrochronologische Datierung zuverlässig ist, müsste an der gleichen Stelle ein Vorgängerbau gestanden haben.

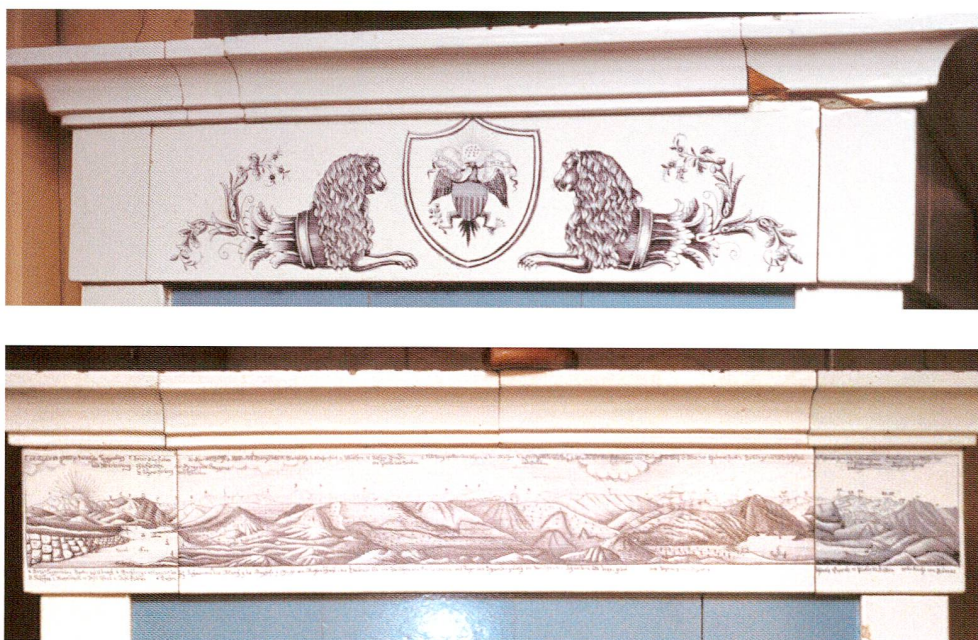
Abb. 30

**Zug, Artherstrasse 9. Erstes Wohngeschoss. Kachelofen aus der Zeit um 1840. Westseite mit dem Wappen der Vereinigten Staaten von Amerika. Ostseite mit dem Alpenpanorama von Säntis bis Pilatus.**

Schopfanbau abbrechen und Fassaden sowie Innenräume vollständig erneuern. Drei jüngere Sparren im Dach liessen sich dendrochronologisch in die Zeit nach 1773 datieren (Endjahre 1787, 1830/31 [mit Rinde] und 1850). Der jüngere Haupteingang im Westen war durch einen Garten von der Artherstrasse her zu erreichen und führte ins Kellergeschoss. Er stammte vom Umbau 1839, bei dem das Haus nach Westen zur damals neuen Artherstrasse hin orientiert wurde. Der Eingang und die beiden Fensterpaare darüber waren von Pilastern im Verputz flankiert und bildeten mit einer bekrönenden Lukarne die Mittelachse der symmetrisch gestalteten Westfassade. Das Innere wies noch wesentliche Teile der biedermeierlichen Ausstattung der Zeit um 1840 auf. Die Räume in der Südhälfte des Hauses waren durch einen unter dem First liegenden Stichgang von Norden her erschlossen. Die Stube war im ersten Wohngeschoss in der Südwestecke angeordnet. Sie wies einen hellblauen Kachelofen mit weisser Rahmung und Lünettensockel der Zeit um 1840 auf (Abb. 30). Der obere Abschlussfries war bemalt: Vier Frieskacheln trugen das Alpenpanorama vom Säntis bis zum Pilatus mit Blick vermutlich vom Albis. Auf der westlichen Schmalseite prangte an einer weiteren Frieskachel das Wappen der Vereinigten Staaten von Amerika zwischen zwei Löwen. Der über der Stube liegende Raum im zweiten Wohngeschoss wies einen weiteren hellblauen Kachelofen mit weisser Rahmung, aber ohne Bemalung auf.

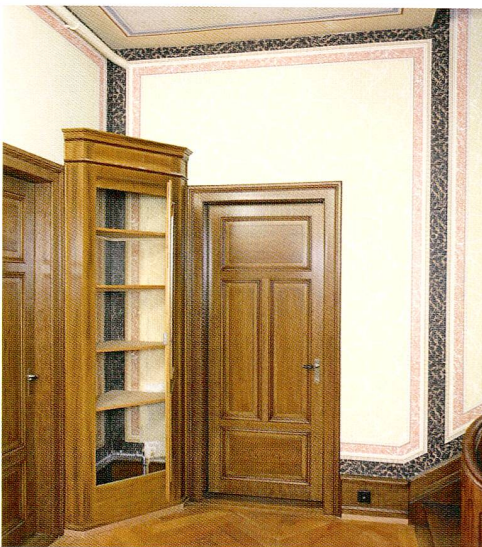
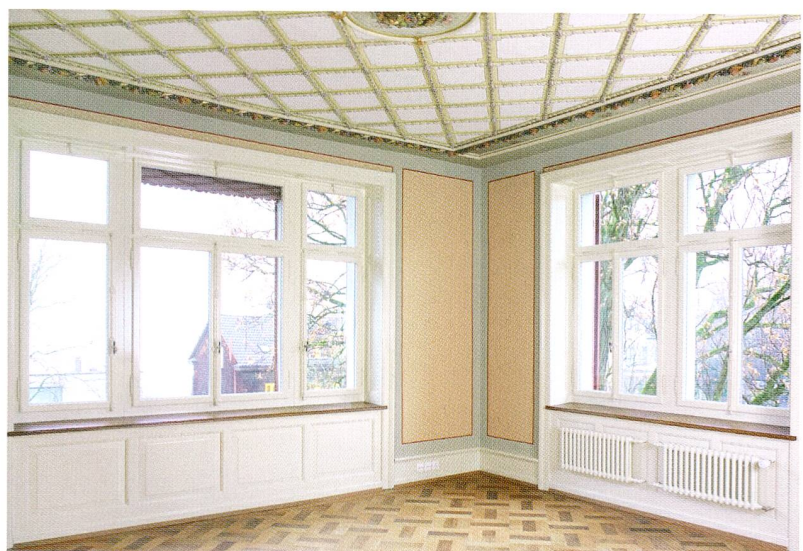
Abb. 32  
Zug, Artherstrasse 19, Villa Stadlin. Links Korridor im ersten Obergeschoss mit rekonstruierten Tapeten und originale Tapetenmuster im Eckschrank. Rechts westliches Eckzimmer im ersten Obergeschoss mit farbiger Stuckdecke und neuer Tapete.

Das Restaurierungskonzept unterschied zwischen Räumen mit grossem, mittlerem und kleinem Repräsentationsgrad. Je nach Repräsentationsgrad der Räume wurden die originalen Oberflächen restauriert und farblich rekonstruiert oder in angemessenen Farbklangen neu gestaltet

(Abb. 32). Das repräsentative Treppenhaus und die Korridore konnten – dank des einmaligen Befundes der marmorierten Tapete in einem Wandschrank – originalgetreu im ursprünglichen reichen Farbenkleid wiederhergestellt werden. Sämtliche Oberflächen entsprechen der bauzeitlichen

Ausstattung. Die strassenseitigen, dem See zugewandten Räume der beiden Hauptgeschosse waren der ursprünglichen Nutzung entsprechend reich mit farbigen Stuckdecken und bunten Tapeten verkleidet. Die originalen Oberflächen an Decken und Böden blieben erhalten und wurden restauriert, bei den Wänden hingegen einigte man sich im Sinne der Neunutzung auf weniger bunte, neuzeitliche Tapeten. Bei den restlichen Räumen der Villa reduzierte sich die Rekonstruktion der originalen Farbtöne. Vom Befund der farbigen Fassungen der Holzverkleidungen ausgehend, wurden Wände und Decken mit passenden Farben ergänzt. Somit erhielt jeder Raum sein eigenes aufgefrieschtes und je nachdem rekonstruiertes oder neu gestaltetes Farbenkleid.

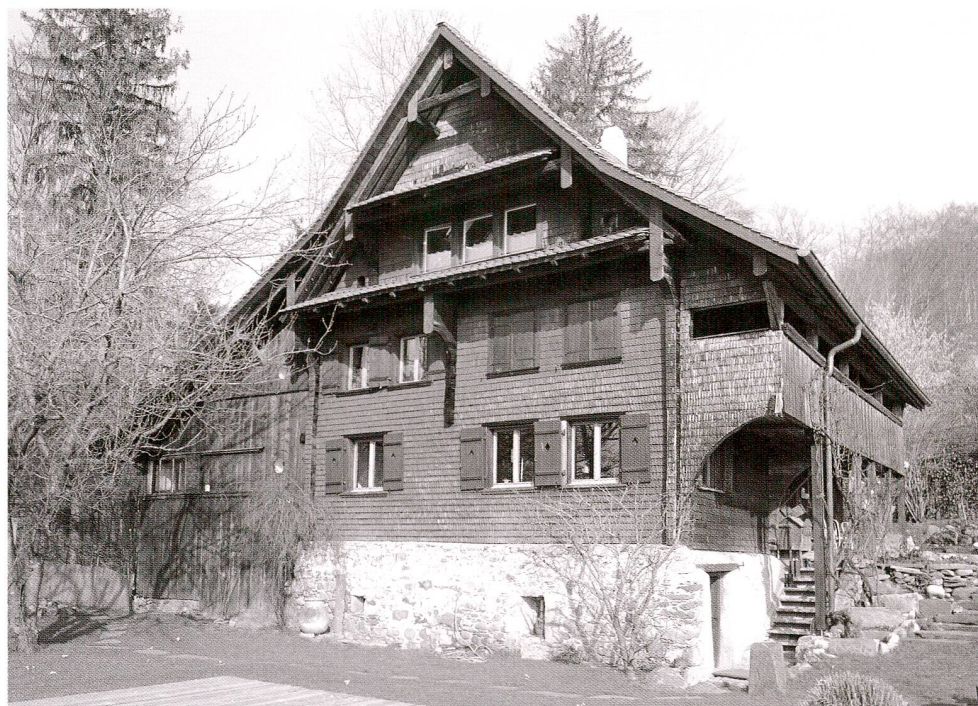
Abb. 33

**Zug, Brüschrain 26, Wohn- und Atelierhaus Potthof. Ansicht von Westen.**

Beim Haus Brüschrain 26 handelt es sich um ein charakteristisches ehemaliges Bauernhaus in Blockbauweise. Sein ausserordentlich steiler Giebel mit stark ausgestellten Aufschieblingen, die Hahnenbalken als Verbindung der obersten Pfetten und die mehrteilige Fenstergruppe im ersten Dachgeschoss verweisen auf eine Entstehung im 17. Jahrhundert (Abb. 33). Das Innere der beiden Vollgeschosse ist

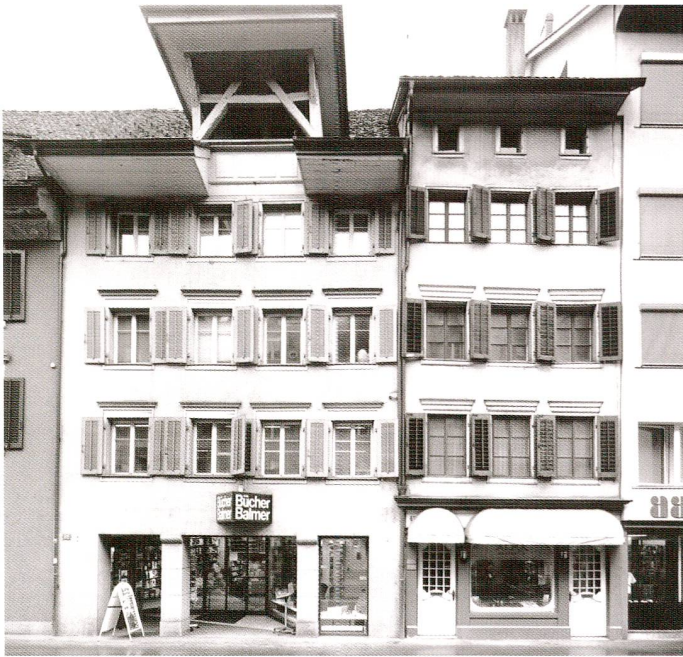
Abb. 39  
Zug, Neugasse 10 und 12. Ostfassaden. Im Haus Neugasse 12 (links) befinden sich Reste eines spätmittelalterlichen Blockbaus. Aufnahme 2006.

Die Häuser Neugasse 10 und 12 (Abb. 39) werden umgebaut und konnten daher archäologisch untersucht werden. Dabei zeigte sich, dass sich im Haus Neugasse 12 im ersten Obergeschoss Reste eines einst 7 m breiten Blockbaus verbergen (Abb. 40). Diese beschränkten sich auf Teile der Nord- und der Südwand im gassenseitigen Ostteil des Hauses. Die Wände wurden im rückwärtigen Westteil später abgesägt, im Erdgeschoss unterfangen und im zweiten Obergeschoss ersetzt. Auch die Böden und Decken sind jüngeren Datums. Die Nuten der originalen Böden und Decken lassen auf eine Geschosshöhe von 2,25 m schliessen. Der rekonstruierbare Raum im ersten Obergeschoss (Stube?) war 4,6 m tief, wie Aussparungen einer verlorenen, Nord-Süd-verlaufenden Zwischenwand zeigten. Die Deckennut endet bei der verschwundenen Zwischenwand, was darauf hinweist, dass sich westlich davon ein zum Dach hin offener Küchenraum ohne Zwischengeschoss befand.

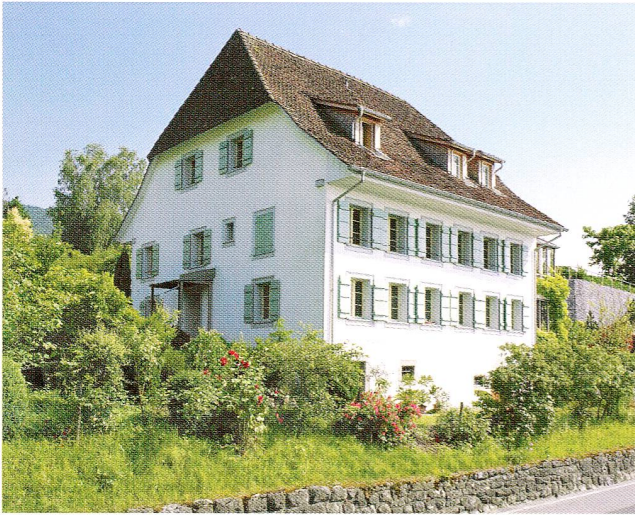
Abb. 42  
**Zug, Oberwil, Stolzengrabenstrasse 77, Wohnhaus Stolzengraben.**  
 Ansicht von Norden.

Das Haus Stolzengraben gilt als einer der ältesten Profanbauten ausserhalb der Stadtmauern von Zug. Es handelt sich um den Typus des frühen stadtbürgerlichen Landsitzes (Weingut) und hat grossen Seltenheitswert. Besonders bemerkenswert an dem im Kern um 1442 erbauten zweigeschossigen Bau sind das gemauerte Kellergeschoss mit einem Gewölbe im südlichen Teil, der traufseitig ausgerichtete Ständerbau und der unabhängig konstruierte Dachstock. Das damals sehr auffällige Haus wurde 1997 aufwendig in Stand gestellt und restauriert. Die nicht mehr

vollständig erhaltene Dachkonstruktion wurde ergänzt. Die 2008 zugefügten Dachlukarnen beziehen sich auf die Sparrenlage und sind dementsprechend klein dimensioniert (Abb. 42). Die Einheit der Dachfläche bleibt erhalten.

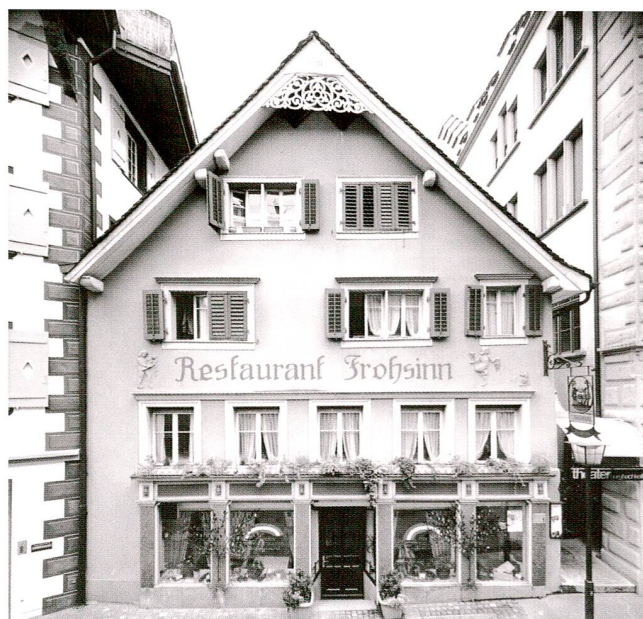
Abb. 44  
Zug, St.-Oswalds-Gasse 1. Westfassade, im Giebel die Jahreszahl 1628. Aufnahme 2007.

**Zug, St.-Oswalds-Gasse 1, Stadthaus: Bauuntersuchung**  
 Das Haus St.-Oswalds-Gasse 1, seit 1871 bekannt als Restaurant Frohsinn (Abb. 44), soll umgebaut werden. Im Jahr 2008 wurde es ausgeräumt, Sondierungen wurden geöffnet, und die Kantonsarchäologie konnte eine auf gezielte Sondierungen beschränkte Bauuntersuchung durchführen. Allerdings konnten die teilweise schlecht erkennbaren Zusammenhänge nur mit Hilfe der dendrochronologischen Analyse geklärt werden (Abb. 45 und 46).

Der Ständer- und Fachwerkbau in den beiden Wohngeschossen und das Dach datieren im Wesentlichen in diejenige Bauphase, die für das heutige Erscheinungsbild des Hauses entscheidend ist. Dazu gehören u. a. die meisten Schwellen und – damit verbunden – die Raumeinteilung in eine gassenseitige Stube, einen Quergang und Räume im Hinterhaus. Die Kassettendecke der Stube ist zwischen die Deckenbalken eingepasst und wurde möglicherweise von einem anderen Ort hierher gebracht. Die Lage der Treppe vom Keller ins erste Wohngeschoss im Südwesten des Hauses stammt sehr wahrscheinlich ebenfalls aus dieser Zeit.

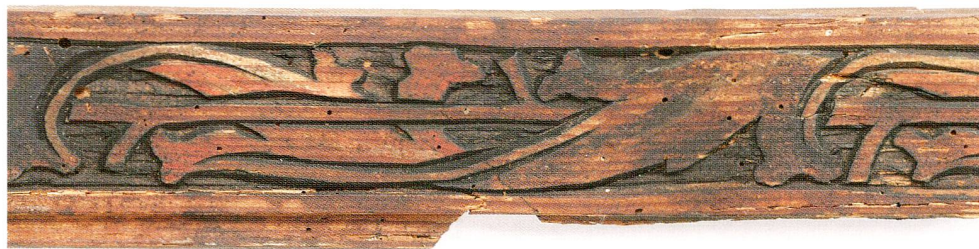
Abb. 50

**Zug, St.-Oswalds-Gasse 10.**

Erstes Obergeschoss, nordwestlicher Raum. Fragment des flachgeschnitzten Zierfrieses am Himmel der Nische des Nordfensters.

liegenden Geschosse ebenfalls in Stein ausgeführt. Bemerkenswert ist die kunstvolle Ausschmückung des Nordwest-Raumes im ersten Obergeschoss: Den Himmel der Fenster-Nische des grossen Nordfensters zierte ein flachgeschnittener Fries mit filigraner Akanthusranke um einen Mittelstab (Abb. 50), und die Wände waren grossflächig mit Malereien ausgestaltet, welche eine Hasenjagd in einem Rosengarten darstellten.

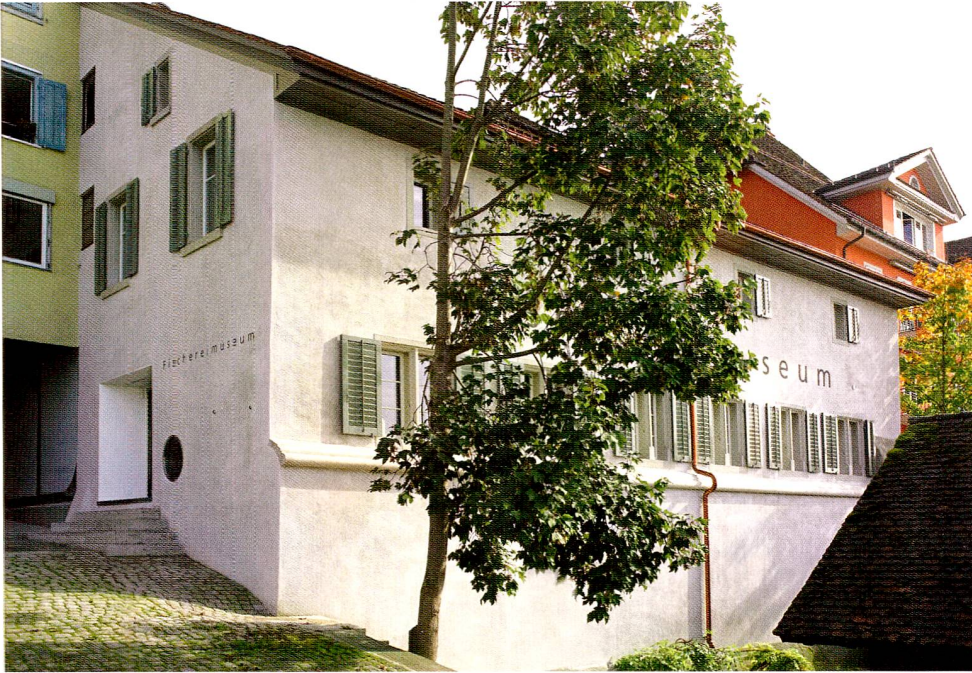
Abb. 53  
Zug, Unteraltstadt 14, Fischereimuseum. Ansicht von Nordwesten.

Die ehemalige Fischbrutanstalt beherbergt ein Fischereimuseum mit einer Schaubrutananlage (Abb. 53). Die Zuger Fischbrutanstalt wurde 1883 gegründet und damals im städtischen Badehaus eingerichtet. Schon zwei Jahre später genügten die Raumverhältnisse nicht mehr, und die Anstalt wurde an den heutigen Standort verlegt. Am 22. Mai 1892 wurde an der Generalversammlung des Fischereivereins beschlossen, das Lokal über der Brutanstalt als Museum und Archiv zu nutzen und die hierzu nötigen baulichen Veränderungen vorzunehmen. In den folgenden Jahren wurde die Sammlung laufend ergänzt, wobei Ausstellungsgut und Ausstellungsmobiliar bis heute erhalten blieben.

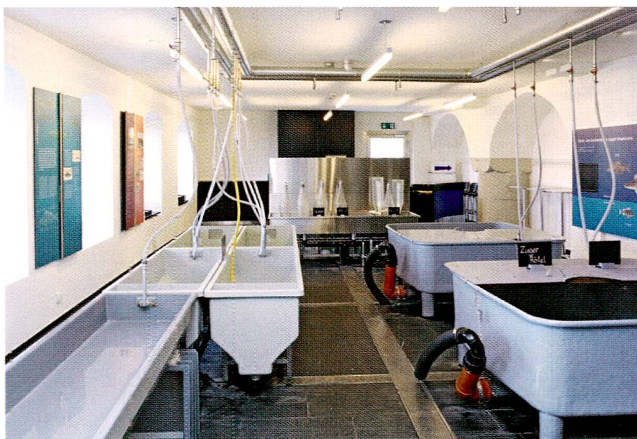
Abb. 54  
Zug, Unteraltstadt 14, Fischereimuseum. Erdgeschoss. Schaubrutananlage.

rische Sammlung im originalen Zustand mit Schaugut und Mobiliar als «Museum im Museum» zu erhalten und im Dachgeschoss einen Mehrzweckraum einzurichten. Bei der Umsetzung dieses Konzepts wurden auch die Eingangspartie und die interne Erschliessung neu gestaltet sowie die Sanitäranlagen erneuert. Diese Massnahmen wurden im Jahr 2007 von der Kantonsarchäologie begleitet. Die Fassaden blieben unverändert und wurden mit Kalkputz restauriert. Das Resultat ist ein modernes Museum mit überraschenden Bezügen zum historischen Gebäude und zu einer geschichtsträchtigen Ausstellung (Abb. 54 und 55).

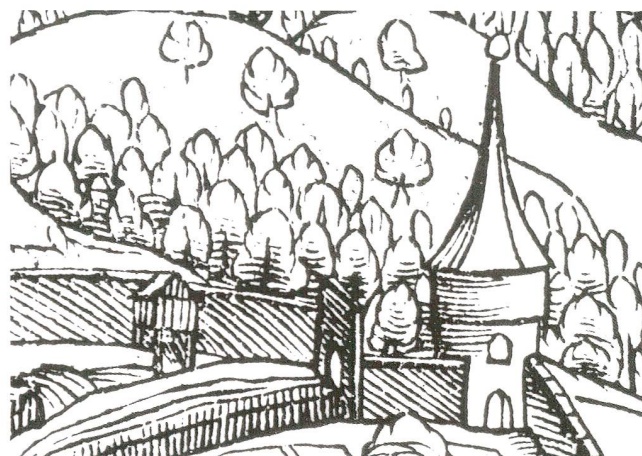
Abb. 56

**Zug, Zugerbergstrasse und Kirchenstrasse.** Ansicht der Stadt Zug in der Chronik des Johannes Stumpf (1547). Ausschnitt mit Pulverturm, Ringmauer und St.-Michaels-Tor.

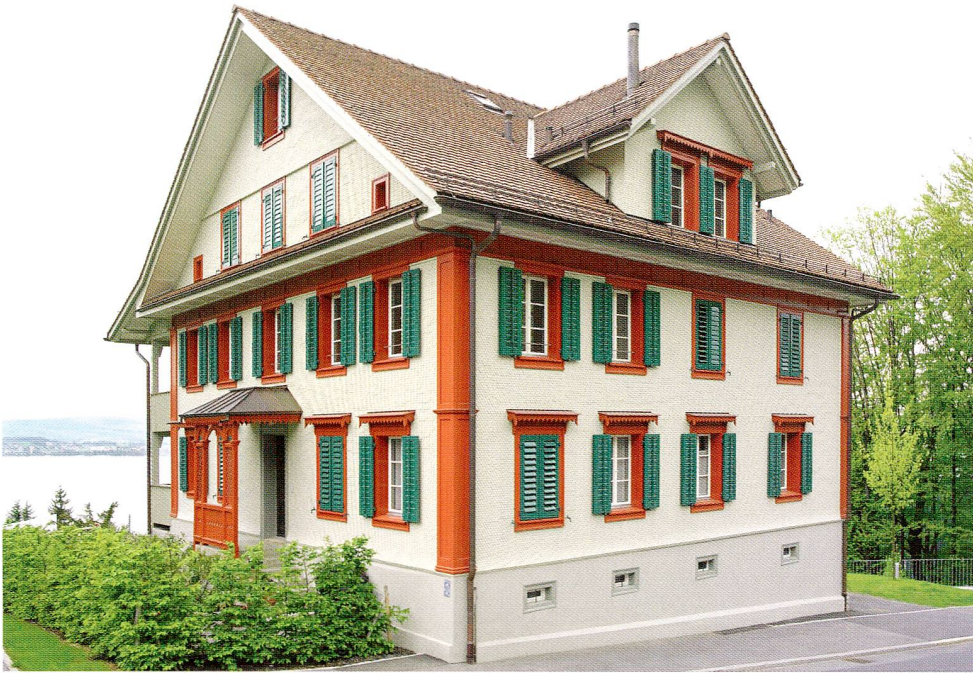
Abb. 58  
Zug, Zugerbergstrasse 38, Wohnhaus. Ansicht von Süden.

Das Wohnhaus an der Zugerbergstrasse 38 wurde bereits im Jahre 2000 unter Schutz gestellt und nun aussen restauriert und innen umgebaut. Das spätbiedermeierliche, zweigeschossige Wohnhaus mit regelmässigen Fensterachsen, Satteldach und verschindelten, von Ecklisenen gerahmten Fassaden stammt aus dem Jahr 1865. Es steht mit der Ostfassade bzw. der Südostecke sehr nahe an der Zugerbergstrasse und prägt mit dieser markanten Lage das Quartierbild (Abb. 58). Die Raumorganisation ist im Bestand der Bauzeit erhalten. Die inneren Treppen behinderten aber die unabhängige Erschliessung der Etagenwohnungen und wurden deshalb durch ein Treppenhaus vor der Nordfassade ersetzt.
