Amt für Denkmalpflege und Archäologie

Wissenschaftlicher Tätigkeitsbericht 2012

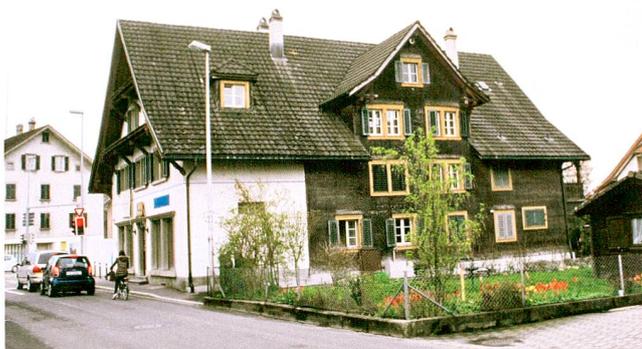
Das Haus «Büelegg» oder «Küminhaus» war gemäss mündlicher Überlieferung eine ehemalige Ölmühle. Es handelte sich – abgesehen vom Anbau 1927/28 im Osten – um einen zweigeschossigen Ständerbau auf einem älteren Keller (Abb. 6). Das dendrochronologisch ins Jahr 1717/18 datierte Haus (zweimal letzter Jahrring Sommer 1717, einmal Herbst/Winter 1717) war im Grundriss drei Räume tief und drei Räume breit, umfasst also vier auf vier Ständer. Der Eingang lag an der südlichen Traufseite und führte in einen Nord-Süd-orientierten Quergang. Die Stube befand sich an der Ostseite und die Küche im Westteil des Hauses. Die meisten Wandfüllungen wurden nachträglich ersetzt. Die zweigeschossige, stehende Dachkonstruktion erwies sich aufgrund von Beobachtungen am Bau als älter. Sie liess sich auch dendrochronologisch ins Jahr 1678 datieren (fünfmal letzter Jahrring Herbst/Winter 1677). Der Dachstuhl muss daher vierzig Jahre später bei der Neuerrichtung der beiden Wohngeschosse komplett unterfangen worden sein. Der Keller unter dem südlichen Bereich des Kernbaus, wo einst ein Mühlwerk eingebaut gewesen sein könnte, war noch älter. Mindestens zwei mächtige Eichenschwellen stammten von einem älteren, vielleicht ins frühe 16. Jahrhundert zu datierenden Bau (letzter Jahrring unsicher Herbst/Winter 1506).

Abb. 6
Baar, Büelstrasse 1, Wohnhaus «Büelegg». Das 2012 abgebrochene Haus bestand im Westteil (rechts) aus einem Ständerbau von 1717/18 und einem Anbau an der Ostseite von 1927/28. Blick nach Süden.

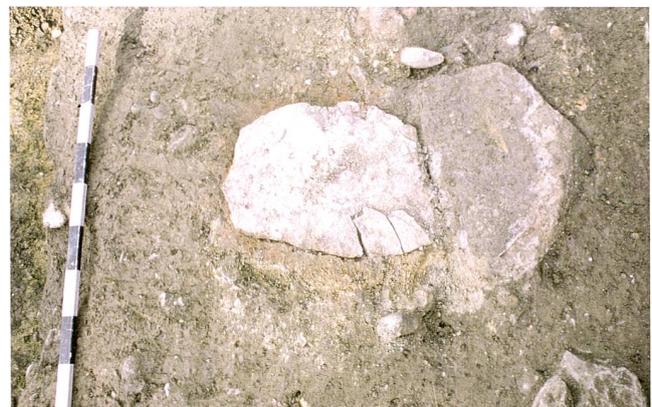
Auch aufgrund dieser Beobachtungen war eine Ausgrabung im Gartenareal angezeigt. Das Aussenniveau der ältesten Kellermauern lag etwa 1 m unter dem heutigen Gartenniveau, überdeckt von neuzeitlichen Planierschichten. Vermutlich jünger als diese Planierschichten war ein verscharrter Tierkadaver. Unter den Planierschichten lag hingegen neben mit Kies und Schotter verfüllten Schwemmriegen eine ältere Humusschicht mit Keramik und Resten einer bodenebenen, mittelalterlichen Herdstelle (Abb. 7). Diese zeigte den Standort eines ansonsten vollständig

Abb. 7
Baar, Büelstrasse 1, Wohnhaus «Büelegg». Die Steinplatten und Aschereste stammen von einer Herdstelle, dem einzigen Rest eines wahrscheinlich im Hoch- oder Spätmittelalter auf Holzschwellen errichteten Hauses.

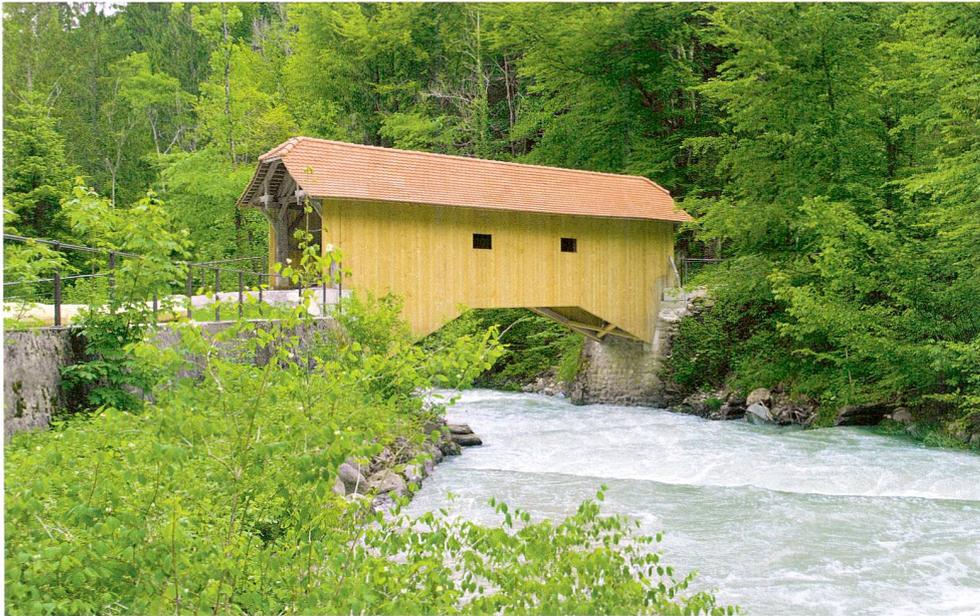
Die Brücke ruht auf den in die beiden steilen Ufer hinein gebauten Brückenlagern aus Bollensteinen. Das Haupttragwerk der Brücke wird aus doppelt übereinander geführten Eichenschwellen gebildet. Diese werden im Mitteldrittel von parallel darunterliegenden Spannriegeln unterstützt, die wiederum zwischen zwei flach ansteigenden Strebebalken verriegelt sind. Die mit Andreaskreuzen verbundenen Streben sind auf Widerlagern an den Frontseiten der Brückenlager abgestützt. Parallel zwischen den beiden unteren Eichenschwellen verlaufen sechs eng verlegte Bodenbalken, welche die quer ausgerichteten Fahr-bahnbretter tragen. Zwischen den Enden der beiden

Abb. 13
Baar/Menzingen, Lorzentobelbrücke. Holzbrücke von 1758/59 nach der Sanierung 2012. Ansicht von Norden.

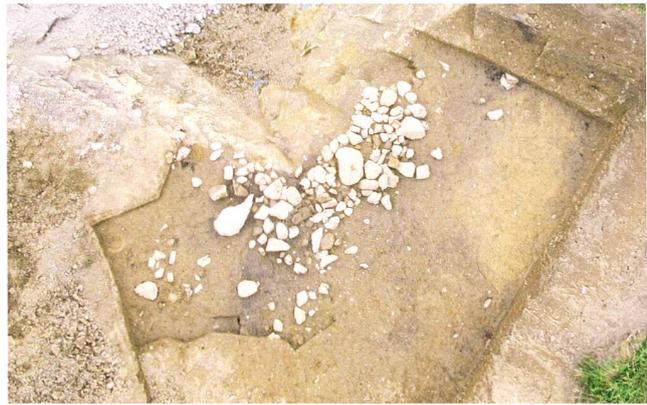
Abb. 17
 Cham, Grindel–Bibersee, Ausbau Verkehrsknoten. Entzerrtes Senkrechtluftbild der Steinpackung, fotografiert mit Hilfe einer Hexakopter-Drohne. Der obere Bildrand weist nach Südosten.

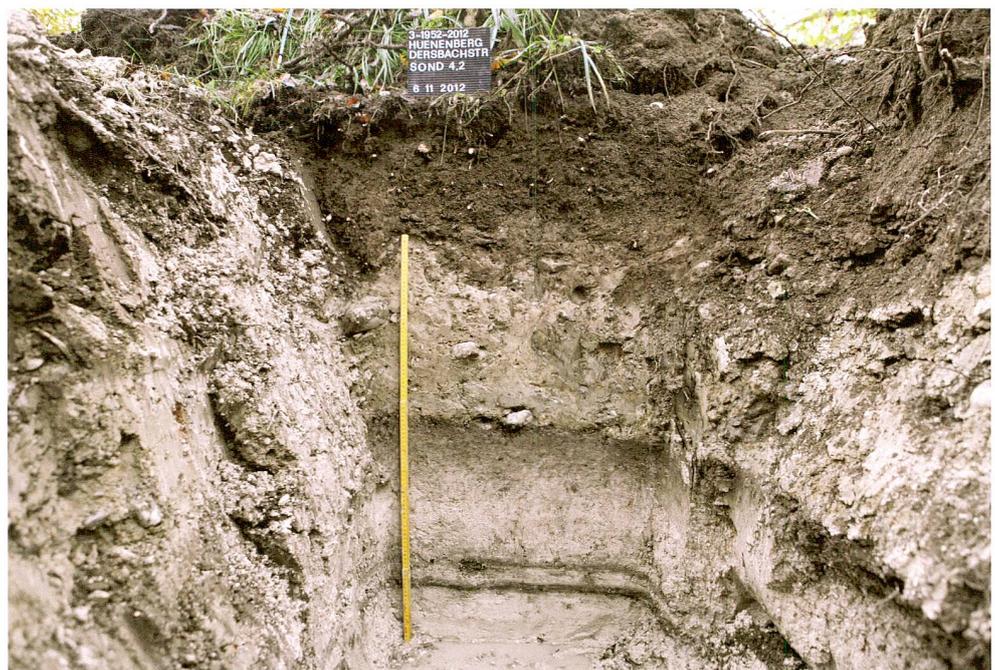
Abb. 24

Hünenberg, Dersbachstrasse 61. In den Sondierschnitten zeichnen sich die Kulturschichten als zentimeterdicke, dunkelgraue Horizonte in der weissen Seekreide ab. Die obere Hälfte der Stratigrafie besteht aus modernen Auffüllungen.

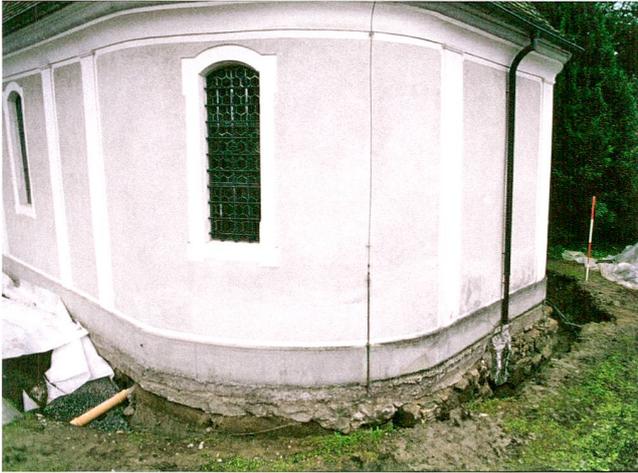
Abb. 47

Zug, Chamerstrasse, Schutzengelkapelle. Der 1802–1804 erbaute Chorabschluss. Die Kapelle ist nach Norden ausgerichtet. Unter der Nordfassade zeigt sich das Fundament eines im Grundriss rechteckigen Chörleins. Es gehörte zur Vorgängerkapelle des frühen 17. Jahrhunderts oder zum Neubau von 1644/45. Blick nach Südwesten.

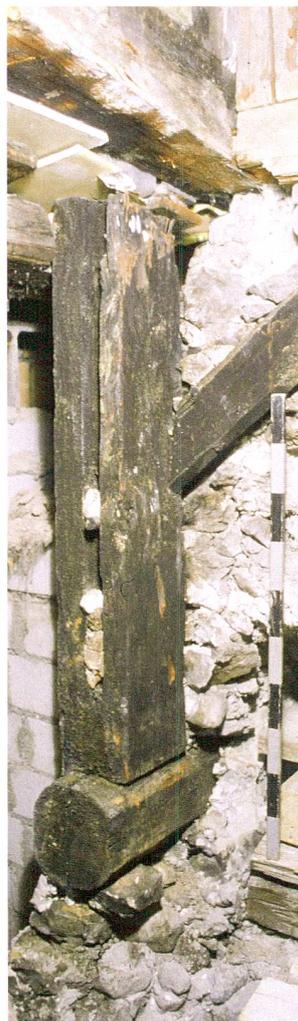
Abb. 53
Zug, Grabenstrasse 10, Wohnhaus. Der dendrochronologisch ins Jahr 1374/75 datierte Ständer mit der zugehörigen Strebe in der Südfassade war der letzte Rest des Dachstuhl des Bohlenständerbaus. Blick nach Südwesten.

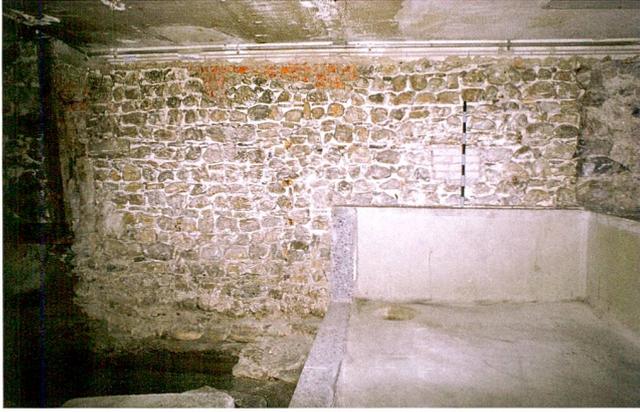
Abb. 51
Zug, Grabenstrasse 10, Wohnhaus. Im Erdgeschoss freigelegtes Mauerwerk, das an die Ringmauer (rechts) anstösst. Die westliche Begrenzung (links) bildet das Gewände einer originalen Türe. Blick nach Norden.

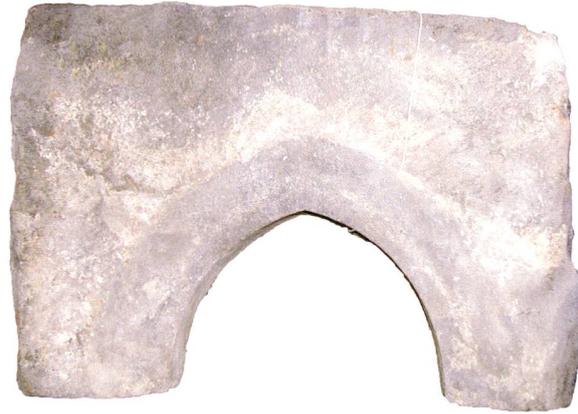
Abb. 52
Zug, Grabenstrasse 10, Wohnhaus. Im Fachwerk von 1582 war das Fragment einer Biforie mit Spitzbogen eingebaut. Sie könnte vom einstigen Steinbau stammen.

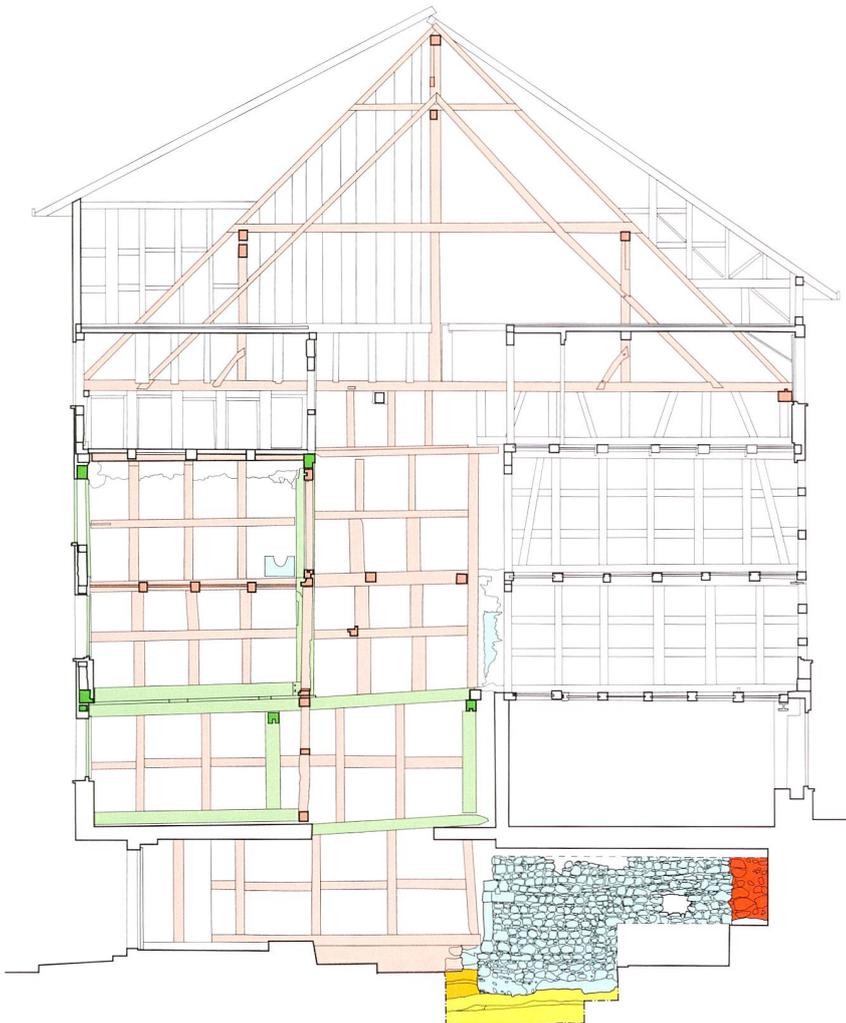
Abb. 54
Zug, Grabenstrasse 10, Wohnhaus. Querschnitt und Ansicht Nordwand, links die Oberaltstadt, rechts die Grabenstrasse (zugeschütteter Stadtgraben). Massstab 1:150.

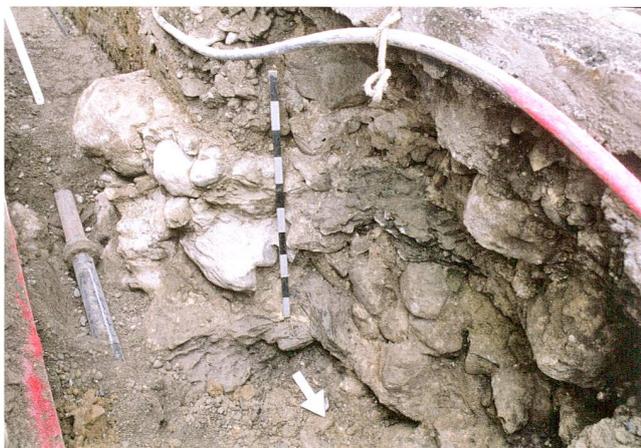
Abb. 60

80 cm unter dem Strassenbelag kam die Abbruchkrone des Geissweidturmes zum Vorschein (Abb. 60). Anstossende Niveaus oder durchschlagene Schichten konnten nicht erfasst werden. Als einzige eindeutige Mauerfront liess sich die Südflucht fassen. Die Innenseite des Turmes fluchtete mit der Ringmauer und war im Grundriss nicht rund. Es handelte sich also um einen Schalenturm und nicht um einen Zylinderturm. Der Übergang zum oberirdischen Mauerwerk zeichnete sich durch einen kleinen Rücksprung an der Front und möglicherweise eine in der Fläche fassbare Mörtelgrenze ab. Der Geissweidturm wies wahrscheinlich einen massiven Fundamentsockel auf, der den ganzen Grundriss ausfüllte. Bedeutsam ist die Beobach-

tung, dass das Turmfundament und das Fundament der nach Westen zum Neutor abgehenden Ringmauer miteinander im Mauerverband stehen. Das Mauerwerk besteht vorwiegend aus Kieselsteinen; Bruchsandsteine fehlen fast vollständig. Alle diese Beobachtungen weisen daraufhin, dass der Geissweidurm zur ersten Bauetappe der Stadtmauer von 1478 gehörte und sich von den in den 1520er Jahren errichteten Zylindertürmen unterschied.

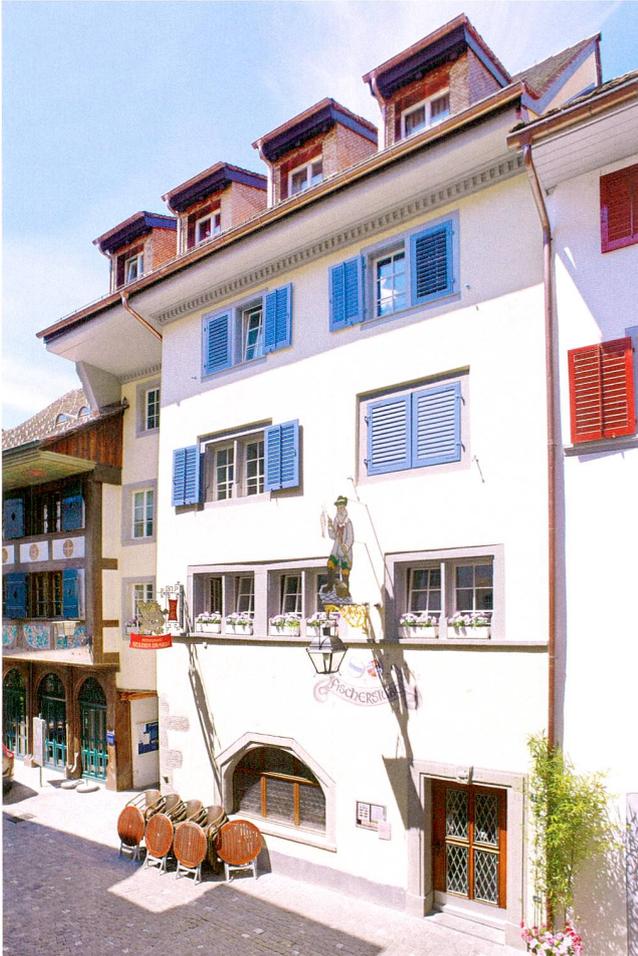
Im Zusammenhang mit dem Ausbau des Dachgeschosses wurden auch die Fassaden und das Dach saniert. Der mineralische Verputz wies einige Schwundrisse auf. Von-Seiten der Planenden wurden Bedenken zum Zustand des Putzes bzw. der Risse geäussert und ein Ersatz des gesamten Putzpakets in Betracht gezogen. Um das weitere Vorgehen fachgerecht, substanzerhaltend, aber auch ökonomisch

misch planen zu können, musste der Putz analysiert werden. Die Denkmalpflege beauftragte einen Spezialisten mit der Beurteilung des bestehenden Schichtaufbaus. Die Analyse sagte aus, dass der mineralische Putzaufbau, welcher eine Dicke von bis zu 8 cm aufweist, intakt ist. Abgesehen von einigen Schwundrissen fanden sich nach einer optischen

Abb. 62
Zug, Unteraltstadt 12, Altstadthaus. Ansicht von Nordosten.

und haptischen Einschätzung des Experten keine Schäden, die eine flächige Intervention erfordern. Die Schwundrisse entstanden bereits kurz nach dem Auftrag des Verputzes, im Rahmen der Trocknung direkt nach dem Abbinden. Aufgrund dieses Berichts waren sich alle einig, dass das Verputzpaket funktionstauglich ist und belassen werden kann.
