Amt für Denkmalpflege und Archäologie

Wissenschaftlicher Tätigkeitsbericht 2013

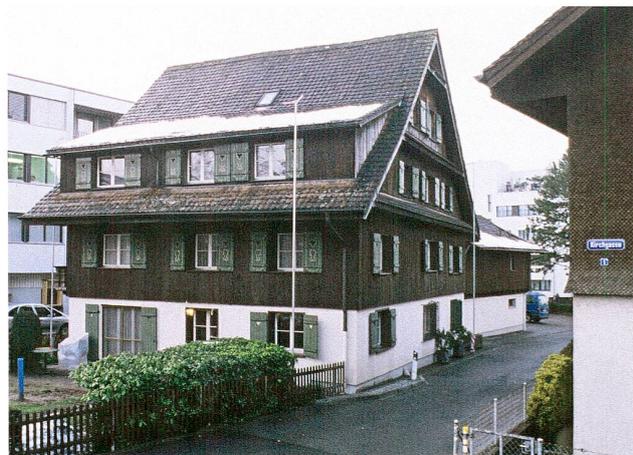
Abb. 1

Baar, Altgasse 5. Ansicht nach Südwesten. Das linke Drittel des Hauses stammt von 1976. Im rechten Teil verbirgt sich ein Bohlenständerbau von 1555.

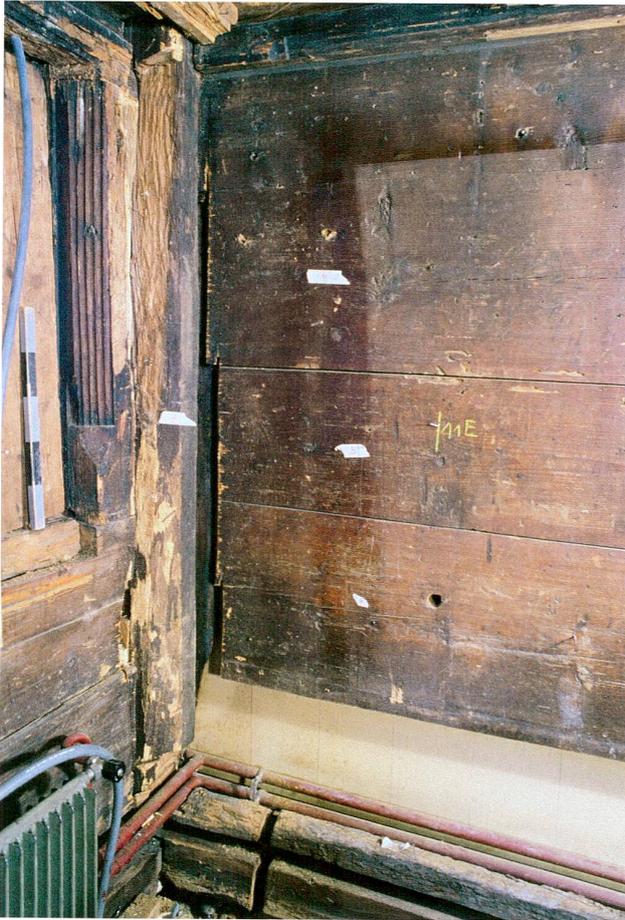
Abb. 2
Baar, Altgasse 5. Bohlenständerbau von 1555. Stube im Erdgeschoss. Links: Stubenfenster und südöstlicher Eckständer von innen. Zu beachten ist der Rillenfries, der den Fensterwagen am Fensterpfosten und am Geschossriegel begleitet.

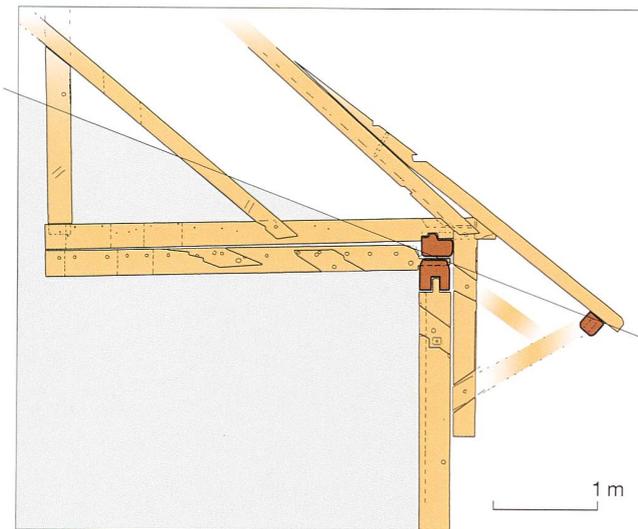
Abb. 3
Baar, Altgasse 5. Ansicht von Süden an die ehemalige Giebelwand. Unten rechts der südöstliche Eckständer, der Kopf des Rähmbalkens der Ostfassade und der Ankerbalken des Bohlenständerbaus von 1555. Der Ankerbalken enthält die Zapflöcher und die Verschmutzungsspuren der Bretterwand. Darüber der Rest des stehenden Dachstuhls mit Flugpfette von 1697.

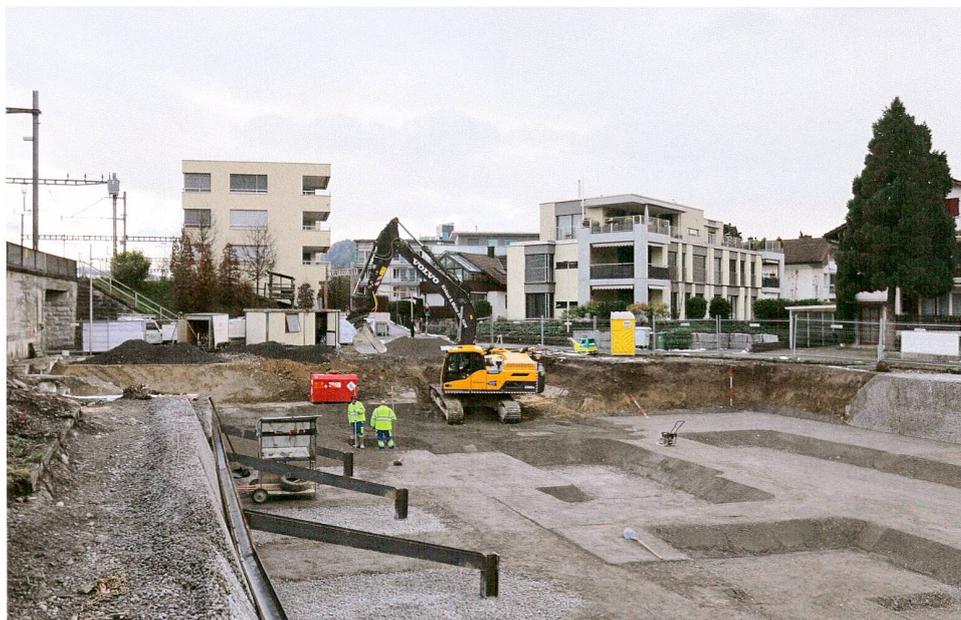
Abb. 4

Baar, Asylstrasse 15. Baustellen-situation während der Sicherung der Aushubsohle mit Magerbeton. Die Fundschicht befindet sich etwa auf halber Höhe in der Böschung rechts des Baggers. Am linken Bildrand das Bahntrasse mit der Brücke über die Asylstrasse, Blick nach Ost-nordosten.

Neubau eines viergeschossigen Mehrfamilienhauses ersetzt. In den Profilen der Baugrube zeigte sich eine flächige moderne Überschüttung des Geländes (Abb. 4). Dies dürfte im Zuge der Anlage des Bahntrassees geschehen sein. Unter diesen modernen Planien lag ein begrabener, fossiler Humus, der seinerseits von Schwemmlagerungen bzw. Deltaschüttungen der Lorze unterlagert wurde. Es handelte sich um zunächst überwiegend feinkörnig-lehmige, nur wenig mit Kies durchsetzte Schwemmsedimente, darunter folgten kies- und geröllhaltige Sande sowie in grösserer Tiefe schliesslich Schotter der Lorze.

Im östlichen Teil der Baugrube konnte in der Böschung der Baugrube, etwa 1,5 bis 2 m unter der heutigen Geländeoberfläche, eine fundführende Schicht ausgemacht werden. Der hellbraune, tonig-sandige, leicht kiesdurchsetzte Schwemmsilt enthielt locker eingestreut urgeschichtliche Scherben und Holzkohlestückchen sowie einen zerborstenen Hitzestein. Die Keramikfragmente mit einer Grösse von bis zu 5 cm weisen sehr gut erhaltene Oberflächen auf, die Bruchkanten sind scharf und wirken nicht abgerollt. Das Fundmaterial befand sich offenbar nicht in primärer Fundlage. Jedoch können die Scherben ausweislich ihres Erhaltungszustandes nicht weit transportiert worden sein. Sie sind zeitlich in die Bronze- oder Eisenzeit zu stellen; eine genauere Ansprache ist nicht möglich.

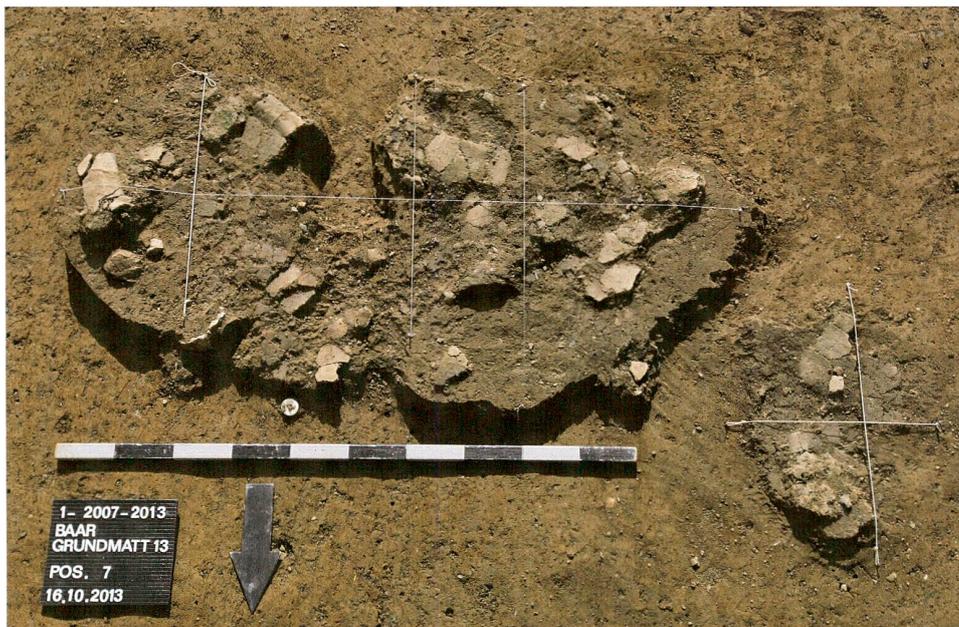
Abb. 7
Baar, Grundmatt 13. Ansammlung von zerscherbten grossen bronzezeitlichen Keramikgefässen.

Baar, Grundmatt 13: Aushubüberwachung/Baubegleitung
 Ende September konnte das Amt für Denkmalpflege und Archäologie am südlichen Dorfrand von Baar einen Aushub für den Bau von zwei Einfamilienhäusern begleiten. Nach dem Abhumusieren erkannte man, dass etwa drei Viertel der Parzelle mit einer Kiesschicht bedeckt waren, welche für den Hausbau auf der Nachbarparzelle als Installationsplatz gebraucht worden war. Am südwestlichen Rand der Parzelle war ein Teilstück noch unangetastet. Hier fand sich unter dem Humus und einer siltigen, mit Feinkies durchsetzten Schicht eine von Nord nach Süd verlaufende Spur aus prähistorischen Keramikstücken. Die auf einer Fläche von ca. 100 m² durchgeführte Feingrabung ergab, dass die Keramikfragmente von drei Gefässen stammen dürften und vermutlich durch den Pflug sichelförmig verteilt worden sind. Die drei grössten Ansammlungen wurden je als Block geborgen und im Museum für Urgeschichte(n) in Zug öffentlich ausgegraben (Abb. 7).

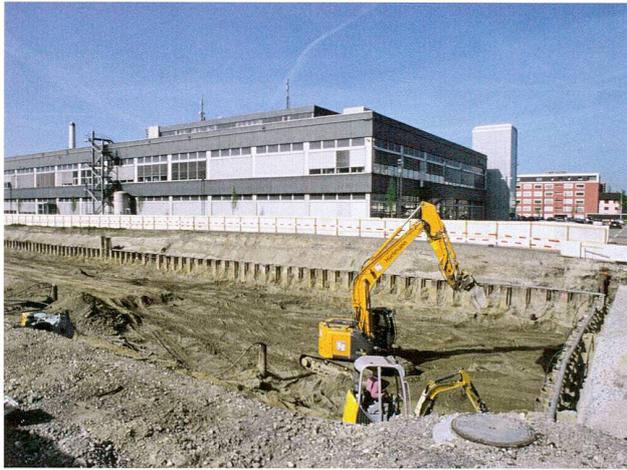
Abb. 8
Zug, Theilerstrasse (Überbauung «Zug Point»). Überblick über die bereits weitgehend fertig ausgehobene Baugrube. Am rechten Bildrand, oberhalb der Spundwand, legt der Zivildienstleistende Rafael Kühne ein Stichprofil an. Die subfossilen Föhren fanden sich im Bereich der Baugrubensohle. Im Hintergrund das Siemens-Gebäude Theilerstrasse 1 und 3. Blick nach Südwesten.

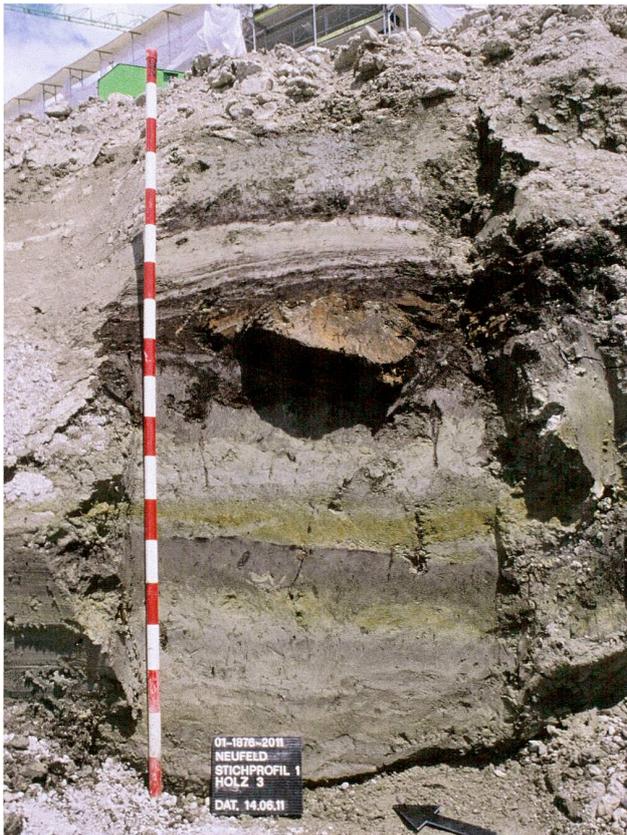
Abb. 9
Baar, Neufeld. Stichprofil im Bereich der Aushubkante während der Baggerarbeiten. Die Schichtabfolge wird dominiert von feinkörnigen Seeablagerungen, in die in der oberen Hälfte lagig Torfe eingeschaltet sind. Bei dem mittig aus dem Profil ragenden Holz handelt es sich um eine Esche. Die subfossilen Föhren wurden im Bereich der Baugrubensohle bzw. des Profilsfusses geborgen. Die Stratigrafie widerspiegelt somit auch von den Baumarten her eindrücklich den Übergang von kaltzeitlichen zu warmzeitlichen Ablagerungen im Bereich des einst bis hierher reichenden Zugersees. Blick nach Nordosten.

In beiden Fällen konnten jeweils mehrere Meter mächtige Schichtabfolgen aus feinkörnigen Stillwassersedimenten mit eingeschalteten Torflagen dokumentiert und beprobt werden (Abb. 9). Die Profile zeigen eindrucksvoll die wechselvolle Überschwemmungs- und Verlandungsgeschichte des Zugersees. Aus dem Bereich der Baugrubensohlen konnten in den Aufschlüssen jeweils Hölzer geborgen werden, die sich ausnahmslos als Föhren (*Pinus sp.*)

erwiesen. Ihre stratigrafische Lage liess ein hohes Alter vermuten. Eine dendrochronologische Datierung der Proben schlug jedoch fehl, da sich die Hölzer nicht eindeutig in die existierenden Mittelkurven einhängen liessen. Aus diesem Grund wurde für drei der Holzproben eine C14-Datierung an der ETH Zürich veranlasst.

Die drei datierten Föhren wuchsen vor rund 12 000 Jahren. Zwei der Daten fallen in den Zeitraum zwischen 10 120 und 9800 v. Chr. (2σ -Bereich). Die Bäume stammen also aus der Jüngeren Dryaszeit, einer letzten Kaltphase am Ende des Eiszeitalters. Die dritte Probe ist mit einem Alter zwischen 9220 und 8830 v. Chr. etwas jünger und fällt in die Zeit der nachweiszeitlichen Wiedererwärmung im frühen Holozän. Die Bäume dokumentieren damit den klimatischen Umbruch von der Eiszeit zur noch heute andauernden Warmzeit, der für die damaligen, als Jäger und Sammler lebenden Menschen bedeutsam war. Subfossile Hölzer dieser Zeitstellung sind sehr selten; sie repräsentieren grosses wissenschaftliches Potenzial, so etwa für die Verbesserung der in diesem Zeitabschnitt noch lückenhaften Jahrringkurven oder im Hinblick auf klimatische oder ökologische Fragestellungen.

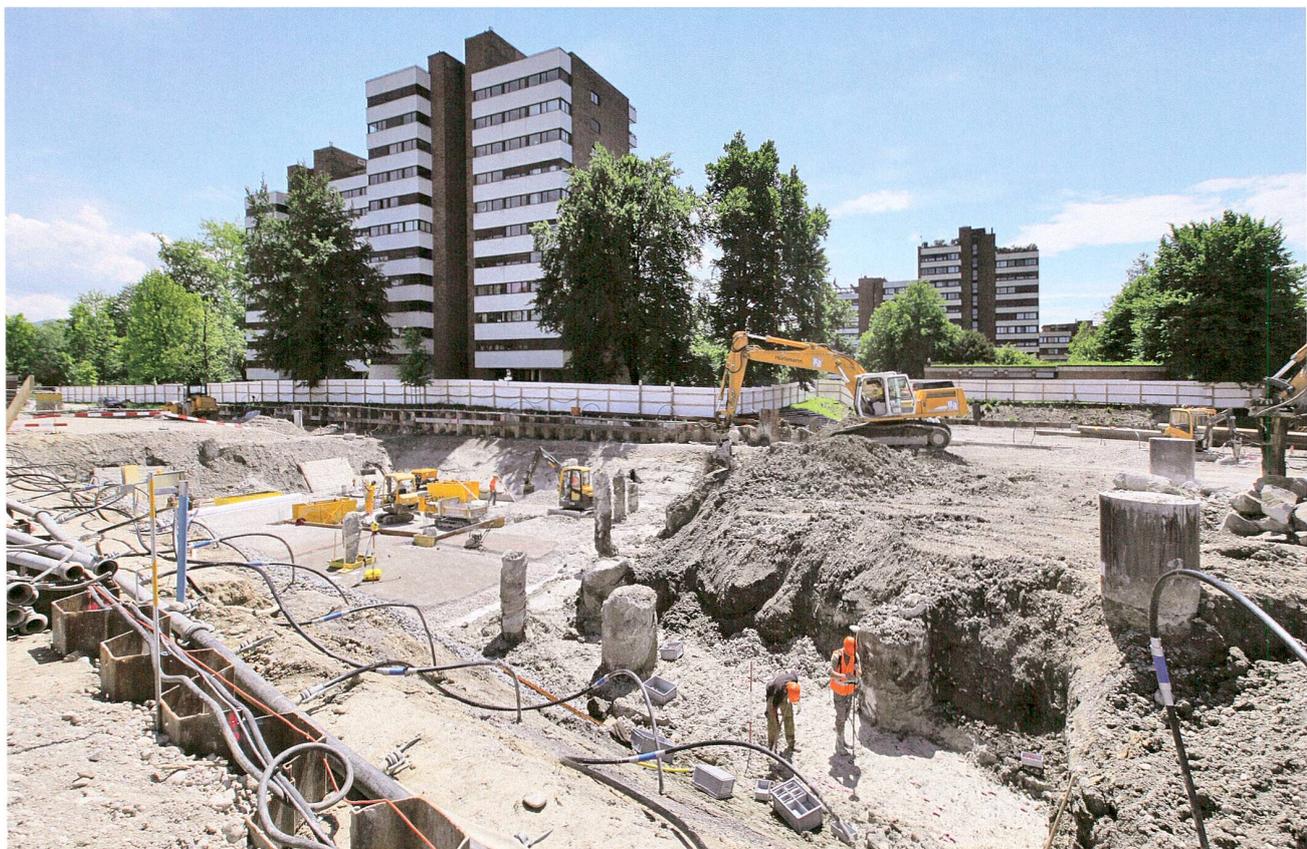
Abb. 15

Cham, Bachgraben, Alpenblick II («OneOne»). Pfähle alt & neu. Zwischen den massiven Betonpfählen für die Foundation der neuen Hochhäuser werden die pfahlbauzeitlichen, mit rosa Plastikkärtchen markierten Holzpfähle eingemessen und beprobt. Blick nach Südosten auf die bestehende Alpenblick-Überbauung.

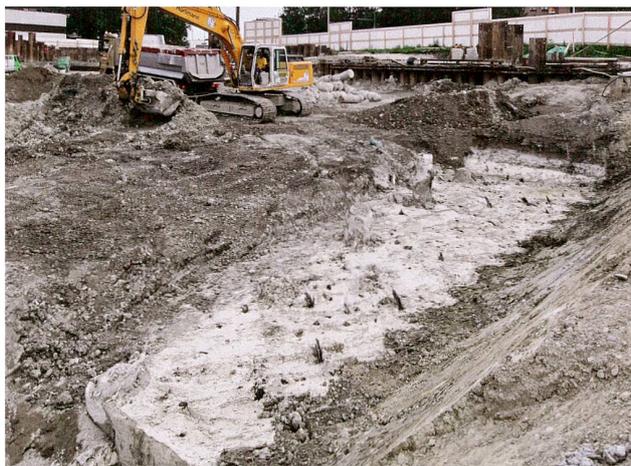
Abb. 16

Cham, Bachgraben, Alpenblick II («OneOne»). Bereits nach dem Abtrag der Deckschichten mit dem Bagger sind auf der weissen Seekreide zahlreiche dunkel gefärbte urgeschichtliche Holzpfähle erkennbar. Die Zickzacklinie davor markiert die Baugrube der Abwasserringleitung. Blick nach Südwesten.

ausserhalb der Palisade finden sich keine Hölzer mehr. Im Nordwesten der Grabungsfläche ist das Pfahlfeld dagegen unvermindert dicht. Es konnte hier bis zur parallel zur Chamerstrasse verlaufenden Abwasserringleitung erfasst werden, deren Baugrube sich deutlich abzeichnete (Abb. 16).

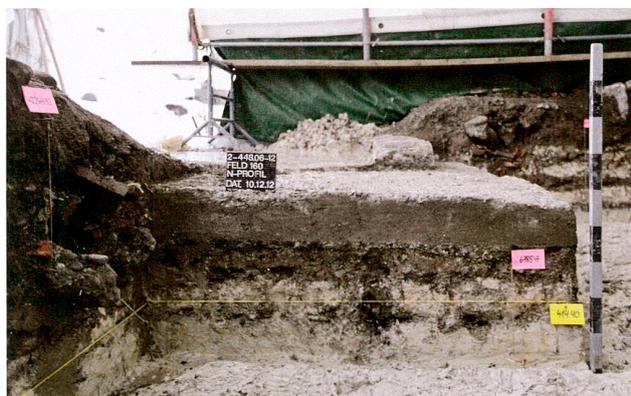
Abb. 17

Cham, Bachgraben, Zugerstrasse 112. Auch unter dem Betonfundament des ehemaligen Gebäudes sind die archäologischen Schichten erhalten. Die Unterkante des rosa Koordinatenschildchens markiert die Schichtoberkante des bronzezeitlichen Horizonts. Die schnurkeramische Schicht verläuft unterhalb der gelben Höhenschnur. Dazwischen liegt weisse Seekreide.

Unter der Bodenplatte des abgebrochenen Gebäudes waren die Kulturschichten überwiegend gut erhalten und nicht etwa – wie im Vorfeld vermutet – vollständig ausgeräumt (Abb. 17). Wie bereits im Südteil des Grundstücks lassen sich zwei trocken gefallene, stark mit (Hitze-)Steinen durchsetzte Reduktionshorizonte fassen, die durch eine allerdings nicht flächig vorhandene Seekreideschicht getrennt sind. Die Steinstreueung des oberen Reduktionshorizonts ist überwiegend sehr dicht. Das Schichtmaterial ist deutlich durch die hangenden tonig-schluffigen, teilweise auch seekreidigen Seesedimente überprägt. Insbesondere im Osten der Grabungsfläche scheint die Schicht kaum dem erosiven Einfluss des Sees ausgesetzt gewesen zu sein. Gegen Westen, zum eponymen Bachgraben hin, keilt der Horizont jedoch aus. Das reiche, typologisch an den Übergang von Früh- zu Mittelbronzezeit zu datierende Fundmaterial umfasst wie bereits 2011 neben Siedlungskeramik und Knochen zahlreiche Bronzefunde, etwa Nadeln, Dolche und Pfeilspitzen sowie einen Angelhaken und eine Lanzen spitze (Abb. 18). Wie in den vorhergehenden Grabungskampagnen wurde das Schichtmaterial aller Kulturschichten vollständig durch ein 5-mm-Gitter geschlämmt, um auch die Kleinfunde repräsentativ bergen zu können. Diese Mühe wurde durch eine Reihe weiterer Quarzkeramik- und Bernsteinperlen belohnt.

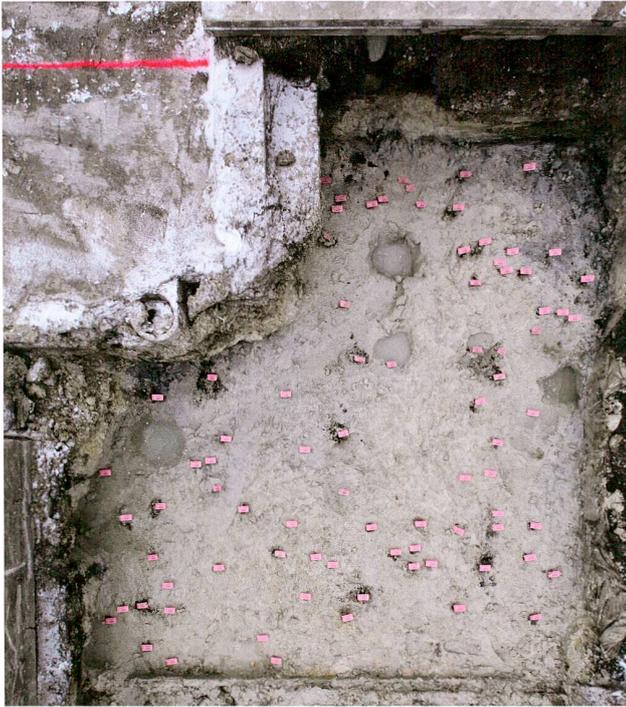
Abb. 19

Cham, Bachgraben, Zugerstrasse 112. Aufsicht auf einen Ausschnitt des mit rosa Zetteln markierten und nummerierten Pfahlfeldes. Links oben im Bild sind noch die Reste der betonierten Bodenplatte des ehemaligen Gebäudes Zugerstrasse 112 zu sehen. Grösse des abgebildeten Ausschnitts 3,8 × 4 m. Blick nach Osten.

In der Seekreide unter den Kulturschichten konnten weitere 2054 Hölzer und 290 Pfahlschatten eingemessen und beprobt werden (Abb. 19). Die Pfahldichte liegt bei 5,5 Pfählen pro Quadratmeter. Das Pfahlfeld im Alpenblick konnte im Sommer 2013 weiter komplettiert werden (s. oben bei Cham, Bachgraben, Alpenblick II).

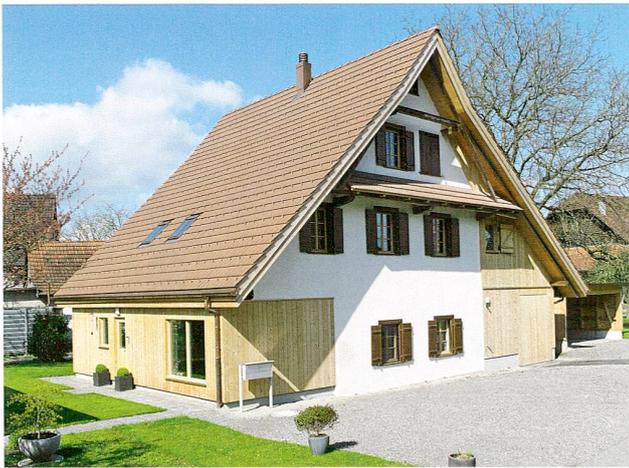
Abb. 27
 Cham, Niederwil, Schmitte. Eingangsseite. Ansicht von Osten.

Die ehemalige Schmiede ist Teil dieses interessanten Ortsbilds und befindet sich in der Nähe des Vorplatzes der Kirche. Mit den umliegenden Bauten bildet sie ein intaktes Ensemble. Beim Gebäude handelt es sich um einen einfachen spitzgiebligen Gewerbebau aus dem 17. Jahrhundert. Solche Gewerbebauten sind selten geworden. Konstruktiv ist es ein Fachwerkbau mit Lehmwickel-Ausfachungen. In der ersten Hälfte des 19. Jahrhunderts wurde die Schmitte mit Einzelfenstern versehen und verputzt. Ab Mitte des 19. Jahrhunderts verwendete man das Gebäude als Remise und Schopf. Der nördliche Anbau entstand 1933.

Das Gebäude wurde nun zu Wohnzwecken umgenutzt und restauriert (Abb. 27 und 28). Die Lehmwickel-Ausfachungen sind teilweise mit Stroh und Schlemme verstärkt und mit einem Kalkputz verfestigt. Der Dachstuhl ist gebürstet und auch nach dem Umbau innen sichtbar. Die Dämmung liegt auf der neuen Schalung über den Sparren. Mit zwei Trauf- und Ortbrettern ist der Dachabschluss gestaffelt gestaltet. Der nordseitige Anbau ist neu mit sägerohren, stumpf gestossenen Brettern verkleidet. In der Art des nördlichen Anbaus ist auch der gedeckte Bereich im Süden unter dem ausladenden Vordach zu Wohnzwecken umgenutzt und

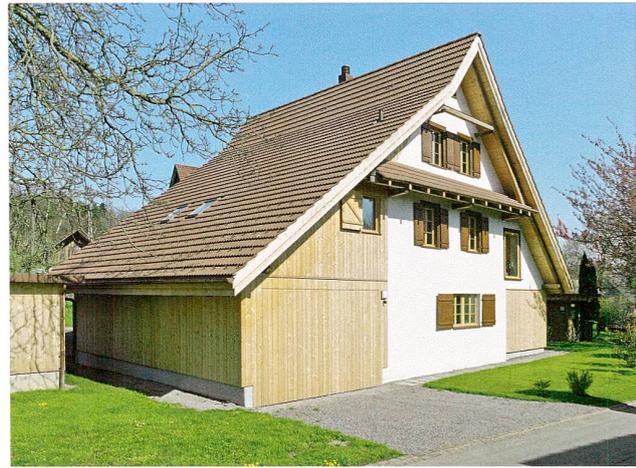
Abb. 28
 Cham, Niederwil, Schmitte. Ansicht von Westen.

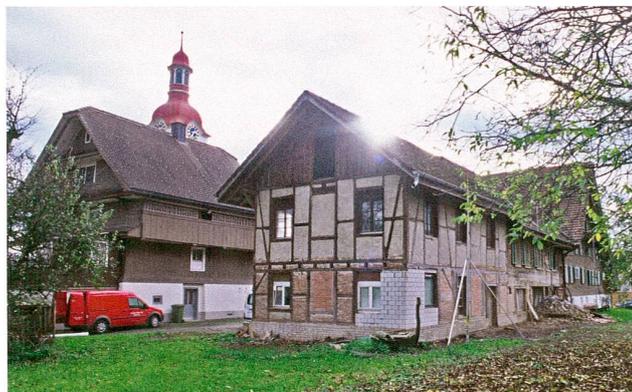
Abb. 29
 Cham, Niederwil 10, Wohnhaus/Ökonomiegebäude. Anbau vor dem Umbau mit Blick nach Südwesten.

Der mächtige Kantholz-Ständerbau Niederwil 10 nördlich der Kirche St. Mauritius wurde gemäss mehreren Bauinschriften 1737 erbaut. Um 1810 soll das Haus unter dem First in ein Doppelhaus geteilt und beidseitig um 2,5 m erweitert worden sein. Im Jahr 2013 wurde ein angebautes, ehemaliges Ökonomiegebäude an der Nordseite des Hauses zu einem Wohnhaus umgebaut (Ass.-Nr. 64c, Abb. 29). Im Westteil des Obergeschosses war bereits eine Wohnung untergebracht.

eine Schreinerei eingerichtet, die einst im Nebenerwerb zur Landwirtschaft betrieben wurde. Das Erdgeschoss dieses Teils ist massiv gemauert. Bemerkenswert ist die in einer Bodenrinne überlieferte Antriebsstange eines Göpels. Die Antriebsstange war die Übersetzung von einer Hauptwelle ausserhalb des Gebäudes auf die Schreinerei im Erdgeschoss. Der Göpel war eine Kraftmaschine, deren Hauptwelle durch ein sich im Kreis bewegendes Tier angetrieben wurde. Die jüngere Erweiterung nach Osten datiert angeblich ins Jahr 1895. Zeitungen aus dem Jahr 1896 dienen als Isolationsmaterial. 1899 übernahm die Familie Würsch das Haus, die noch heute den Hof bewirtschaftet.

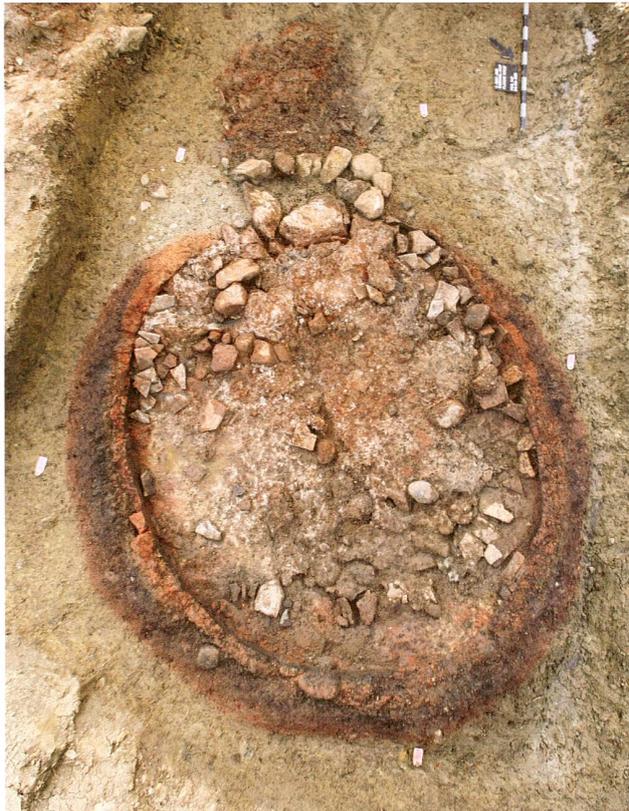
Abb. 30
Cham, Oberwil, Hof. Brennofen mit in Resten erhaltenen aufgehenden Ofenwänden.

Der auffälligste Befund stellt ein neuzeitlicher, im Grundriss birnenförmiger Ofen dar, der ca. 1 m in den anstehenden Geschiebelehm eingetieft war (Abb. 30). Die im Sohlenbereich noch fassbare Ofenwand bestand aus gebranntem Lehmverstrich. Die Sohle selbst war von einer ca. 20 cm mächtigen, zementartigen Kalkschicht überdeckt. Einige Ziegelbruchstücke sind als Bestandteile der Ofenkonstruktion anzusprechen, andere wiederum lagen im Schutt der Verfüllung.

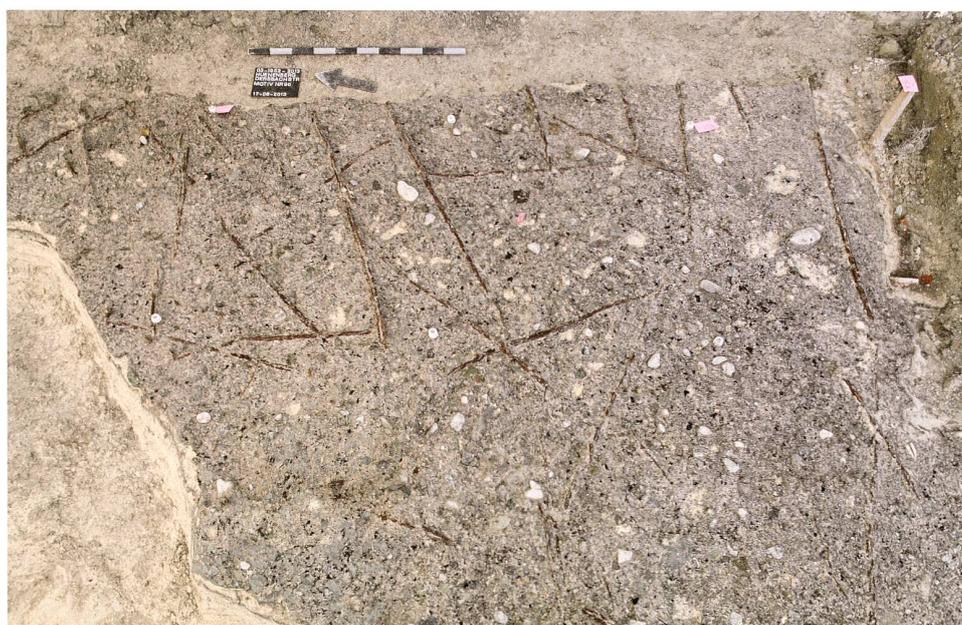
Abb. 32

Hünenberg, Dersbachstrasse 61. Liegende Hölzer in der jungsteinzeitlichen Schicht. Mindestens zum Teil dürfte es sich um ehemals verbaute Holzstangen handeln.

Am südlichen Ende der ca. 500 m² grossen Grabungsfläche deutete eine Ansammlung liegender Hölzer auf Gebäudereste hin (Abb. 32). Die Ansammlung bestand zum grössten Teil aus gerade gewachsenen Holzstangen von durchschnittlich 1–2 m Länge, die zueinander teils parallel, teils rechtwinklig lagen und so auf einer Fläche von etwa 8 × 5 m eine rostartige Struktur zu bilden scheinen. Bei den

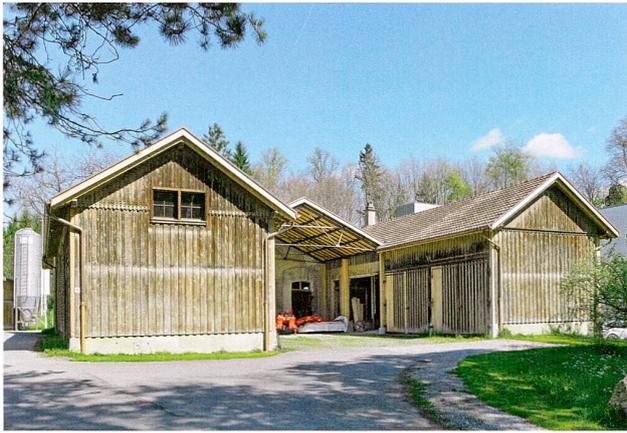
Abb. 33
Hünenberg, Langrüti, Pferdestall. Ansicht von Süden.

Die Stallremise (Ass.-Nr. 31d) von 1881 – ein dreiflügeliges Stall- und Remisengebäude – war ursprünglich ein Pferdestall und besteht aus einem massiv gemauerten Stallgebäude unter Satteldach mit stichbogig geschlossener Blendarkadengliederung (Abb. 33). Auf den Seiten sind zwei verbretterte, rechtwinklig vorgelagerte Flügelbauten angefügt. Diese verfügen über eine Ständerkonstruktion auf Sandsteinsockel, besitzen verkleidete Fassaden aus stehenden Brettern und tragen ebenfalls ein Satteldach. Im westlichen Teil befinden sich die Reste der ehemaligen,

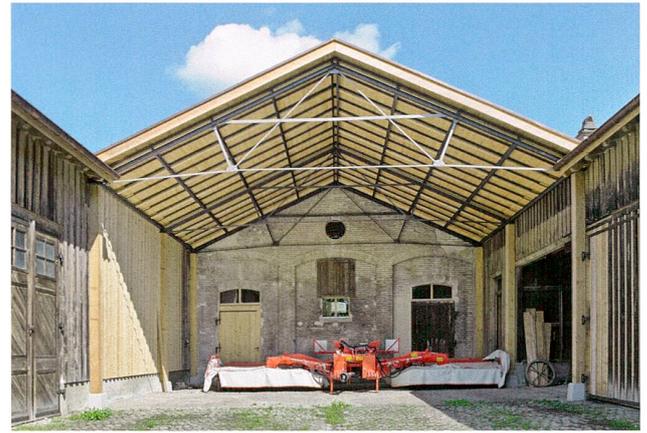
Abb. 34
Hünenberg, Langrüti, Pferdestall. «Ehrenhof» mit Metallüberdachung.

für ihre Zeit innovativen und modernen Transmissionsanlage für die Beförderung von Futter und Mist. Zwischen diese beiden Flügelbauten ist ein Dach auf leichter Tragkonstruktion aus Eisenprofilen gespannt, das die Hälfte des Innenhofs überdeckt. Die dreiflügelige Anlage erinnert stark an eine ehrenhofartige Anordnung, die bis dahin vorwiegend repräsentativen Bauten vorenthalten war (Abb. 34). Auch die Blendarkadengliederung bei der Stallremise erinnert nicht an einen typischen Pferdestall. An der Konstruktion und Materialität ist u.a. abzulesen, dass beim Dach im Hof eine Eisenkonstruktion verwendet worden ist, die eher bei Brücken und ähnlichen ingenieurtechnischen Bauwerken als bei Pferdeställen Anwendung fanden.

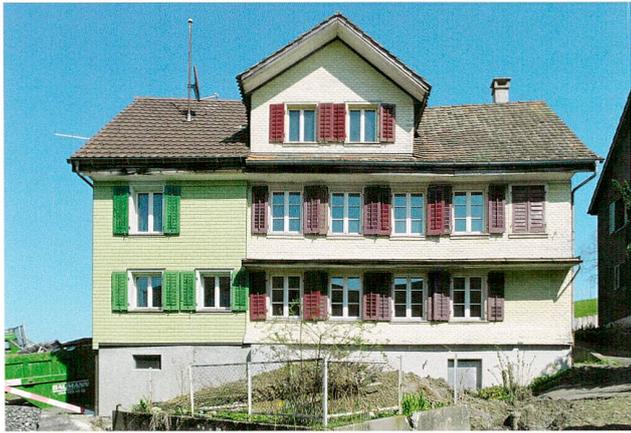
Abb. 35
Menzingen, Rainweg 2/Blumenweg 5. Hauptfassade. Blick nach Osten.

Beim ältesten Baubestand des Hauses handelte es sich um einen zweigeschossigen Bohlenständerbau auf einem gemauerten Sockelgeschoss. Das Haus stand mit der Hauptfassade talseits nach Westen gerichtet am Abhang (Abb. 35). Die Grundfläche mass lediglich 8,4 × 8,1 m, die Höhe der beiden Vollgeschosse zusammen ca. 4,15 m. In den zwei Vollgeschossen waren wenige Reste des ursprünglichen Bestandes erhalten geblieben. Die dendrochronologische Untersuchung der verbauten Nadelhölzer im Haus ergab Fälldaten im Herbst/Winter 1604 und im Herbst/Winter 1605. Das Baujahr dürfte daher 1606 sein.

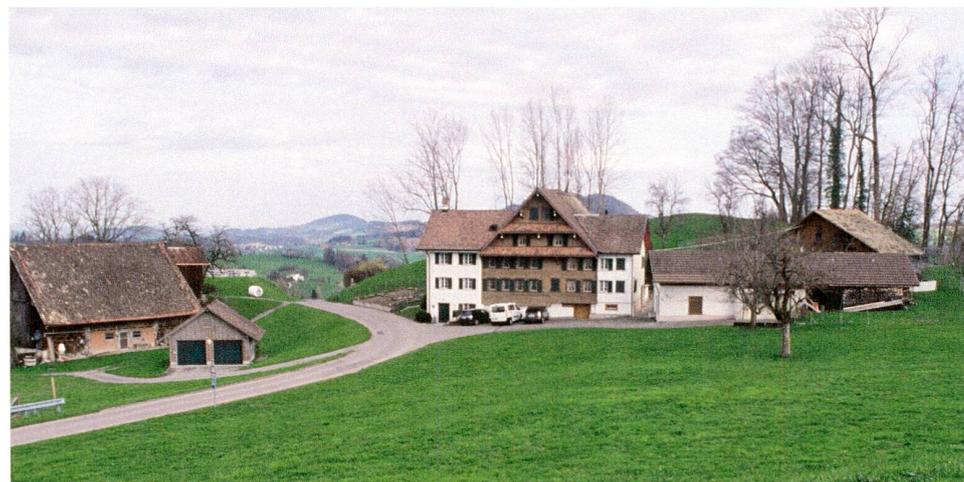
Abb. 36
Neuheim, Hof 2. Den Kern bildet ein Blockbau aus der Zeit nach 1671, der sekundär geteilt und beidseits 1838 bzw. 1844 mit Anbauten erweitert worden ist. Blick nach Nordwesten.

Während die westliche Haushälfte Hof 1 und die Fassadenverkleidung bereits 1994/95 komplett erneuert worden waren, wurde 2013 das Haus Hof 2 umgebaut und kurz dokumentiert. Der Grundriss des Blockbaus mass etwa 11 × 11 m. Der zweigeschossige Blockbau ruht auf einem aus Kieseln gemauerten Kellersockel. Unterzüge im Abstand von rund 60 cm stützen die an der Südseite vorkragende Fassade. An den Traufseiten waren vor den Anbauten im 19. Jahrhundert Lauben angebracht. Die dendrochronologische Untersuchung konnte die bisher vermutete Datierung in die erste Hälfte des 17. Jahrhunderts leicht korrigieren. Fünf Fichtenproben wurden mit Waldkanten in den Winterhalbjahren 1668/68, 1668/69 und 1669/70 datiert. Baujahr war demnach frühestens 1671.

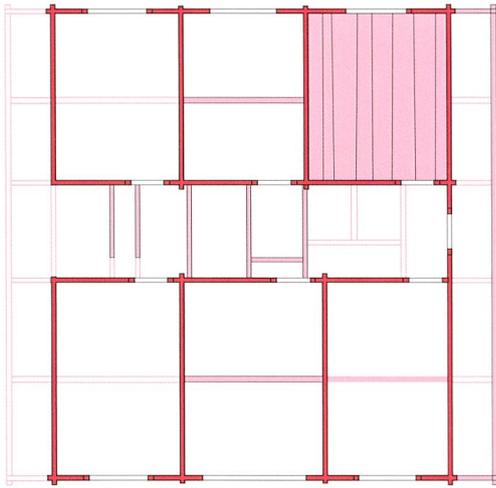
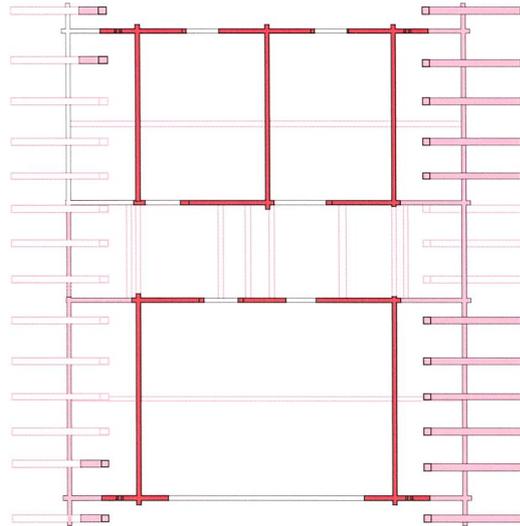
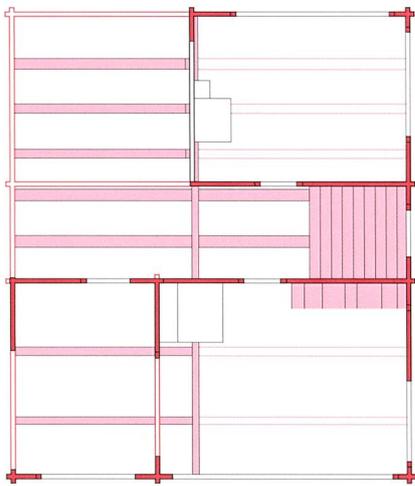
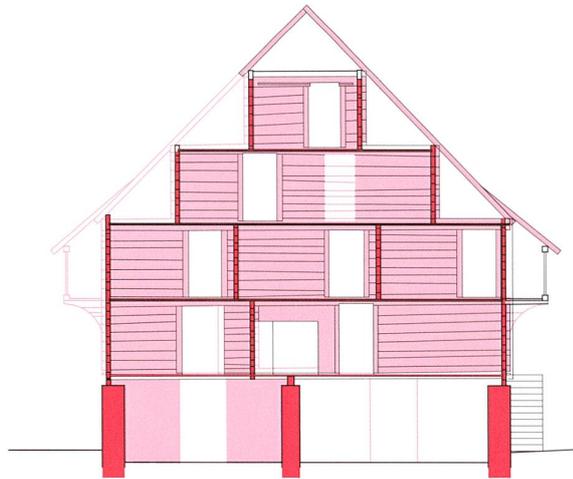
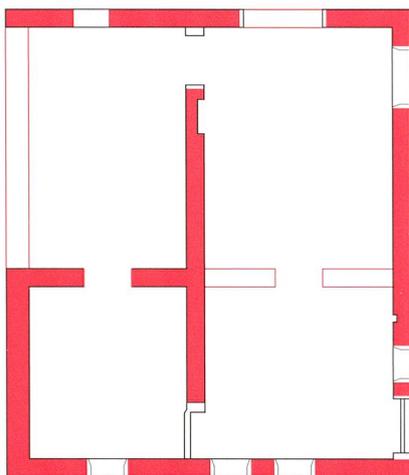
Abb. 38
 Oberägeri, Gulmstrasse 62, Gasthaus Gulm. Grundrisse und Aufriß. Massstab 1:200.

In dem aus Bruchsteinen gemauerten Sockelgeschoss mit Aussenmassen von 12,5 × 10,5 m waren vier Kellerräume eingerichtet (Abb. 38). Der ursprüngliche Kellerzugang befand sich in der Ostfassade unter der Traufe. Bauzeitliche Fenster waren im Sockelgeschoss nicht mehr auszumachen. Erhalten hatte sich dagegen eine kleine (Licht-)Nische in der Ostfassadenmauer. Der Holzaufbau wurde durch eine quer zum First gerichtete Wand in ein talseitiges Vorder- und ein hangseitiges Hinterhaus aufgeteilt (vgl. Abb. 38). Im Vorderhaus waren die mit einem Kachelofen beheizbare Stube sowie die angrenzende, kleinere Nebenstube untergebracht. Von der ersten Ausstattung hatte sich in der Stube ein Kachelofen mit Treppe überliefert. Der verzierte Sandsteinsockel des Ofens zeigte die Jahreszahl 1788 sowie einen Blumendekor. Die Blattkacheln des Ofens waren grün glasiert, die Eckkacheln und die Simskacheln waren weiss glasiert und mit blauen Malereien verziert. Ebenfalls aus der Frühzeit der Stubeneinrichtung stammte das Buffet aus Nadelholz (Abb. 39). Es soll einst auf einem Türchen das Wappen der Familie Iten gezeigt haben.

Grundriss 2. Wohngeschoss

Grundriss Dachgeschoss

Grundriss 1. Wohngeschoss

Aufriß, Blick nach Norden

Grundriss Sockelgeschoss

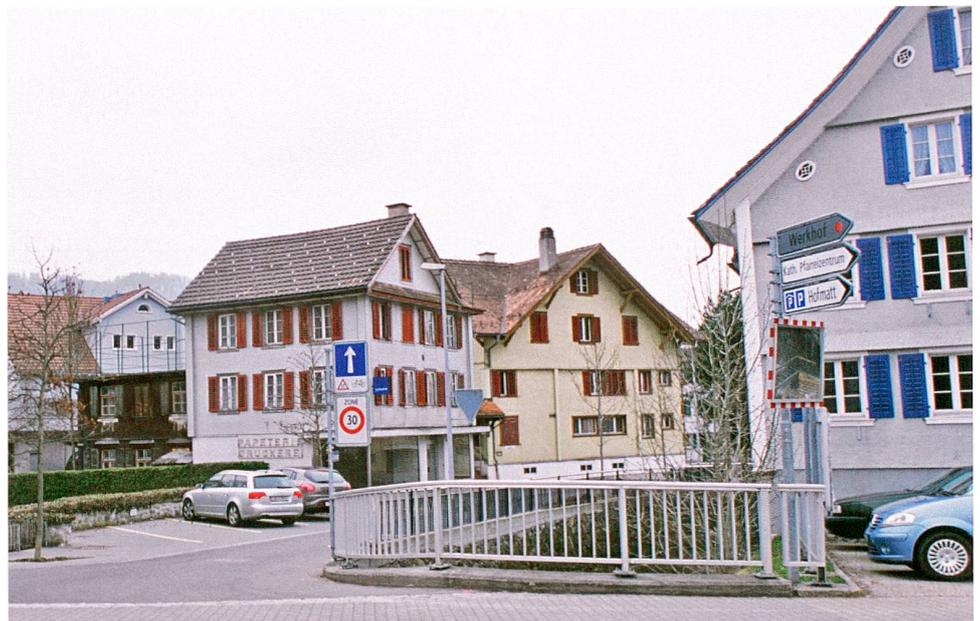
Abb. 40
Oberägeri, Küfergasse 1 und 3.
 Links der Bildmitte das 1856
 errichtete Haus Küfergasse 1
 (Letterhaus) mit dem dunkelbraunen
 Druckereianbau. Rechts
 davon das 1706 errichtete Haus
 Küfergasse 3 (Seemattli). Blick
 nach Südwesten.

Das kleine Wohnhaus mit Gewerbebau Küfergasse 1 stand am linken Ufer des Dorfbachs und musste 2013 einer Neuüberbauung weichen (Abb. 40). Es handelte sich um das sogenannte Letterhaus, weil der Nagler Dominik Letter das Haus erbaut hatte. 1857 wurde es von der Gebäudeversicherung registriert (ursprünglich Ass.-Nr. 91b), und im Dach war mit Polsternägeln die Inschrift «D 1856 L» angebracht (Abb. 41). Im Keller stand ein Grabstein mit der Inschrift «Hier ruht in Gott der ehrsame Jüngling Dominik Letter 1860–1909 R. I. P. Auf Wiedersehen».

Das Haus war im nördlichen Teil ein zweigeschossiger Blockbau auf einem gemauerten Erdgeschosssockel von bescheidenen Grundmassen (8,4 × 6,5 m). Er stand mit dem Giebel nach Norden zu Küfergasse und Dorfbach. Die

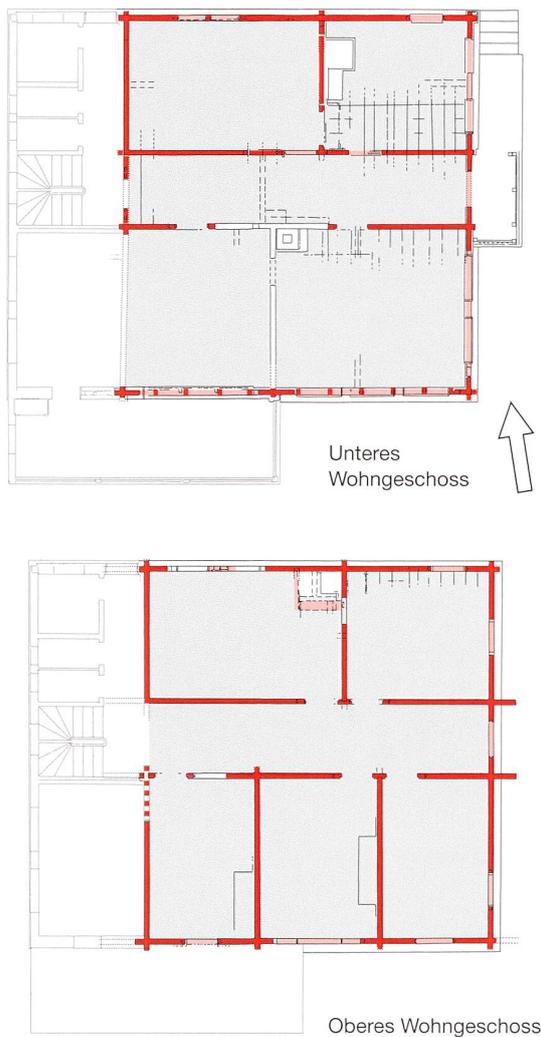
Abb. 43
Oberägeri, Küfergasse 3. Grundrisse der beiden Wohngeschosse.
 Massstab 1:200.

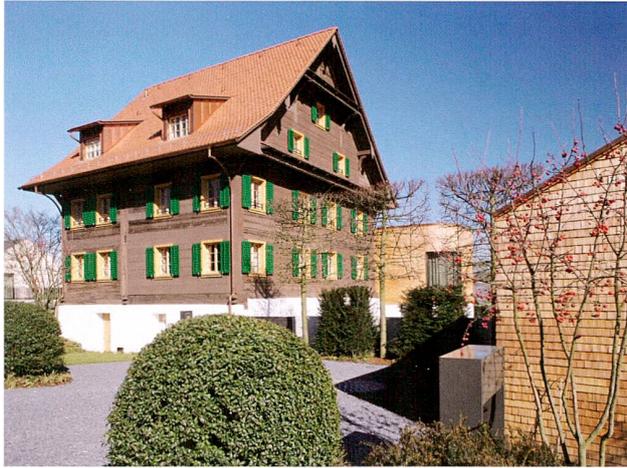
Abb. 45
Risch, Buonas, Dersbachstrasse 4. Bohlenständerbau mit neuem Anbau (hinten) und Carport (rechts). Ansicht von der Dersbachstrasse.

- **Ersatz Anbau:** Der markante Bohlenständerbau wies einen zum See orientierten Laubenanbau auf. Dieser Anbau war in einem schlechten Zustand und konnte aufgrund der sehr niedrigen Raumhöhen nicht angemessen genutzt werden. Die Denkmalpflege hat sich für einen Ersatz dieses Anbaus ausgesprochen, unter den Bedingungen, dass ein neuer Anbau der Entlastung des Altbaus diene und eine qualitativ hochstehende Architektur aufweise. Der Architekt entwarf in enger Zusammenarbeit mit der Denkmalpflege diverse Studienmodelle, Skizzen und Pläne. Schliesslich resultierte ein vom Altbau bewusst abgesetzter, mit modernen Holzschindeln verkleideter zweigeschossiger Anbau in einer organischen Formgebung.

- **Fassaden:** Der historische Bohlenständerbau wies einige grössere schadhafte Stellen an den Fassaden auf. Diverse Kanthölzer, aber auch die Ständer waren in einem zum Teil sehr schlechten Zustand. Fassade für Fassade wurde die Situation vor Ort begutachtet und immer wieder neu beurteilt. Die Denkmalpflege verfolgte grundsätzlich die Strategie, partiell zu flicken und schadhafte und nicht mehr brauchbare Hölzer bzw. Holzteile durch neue zu ersetzen. Besonderes Augenmerk galt jedoch dem Erhalt der originalen Ständer, sind sie doch das statische Grundgerüst des Holzbaus. Zusammen mit erfahrenen Handwerkern einigte man sich auf partielle Reparaturen, wo möglich nur an den Holzoberflächen. Die Ständerkerne und somit ihre statische Funktion konnten so erhalten werden. Die schadhafte Füllhölzer wurden durch neue ersetzt. Leider mussten schliesslich relativ viele Reparaturen an den Fassaden vorgenommen werden, sodass eine farbliche Behandlung des Holzes unumgänglich wurde.

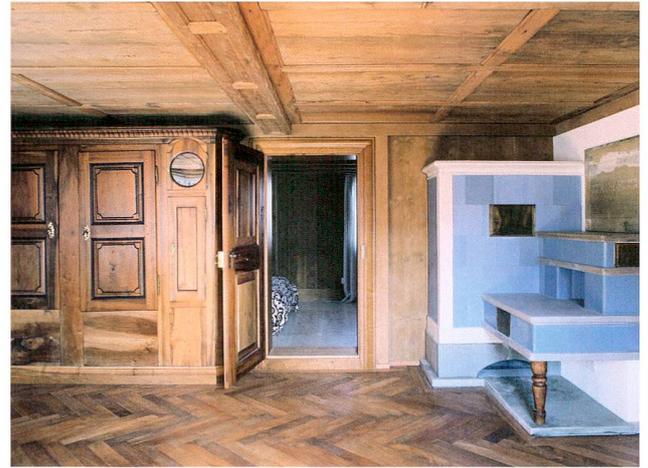
Abb. 46
Risch, Buonas, Dersbachstrasse 4. Restaurierte Stube mit Kachelofen und Buffet im ersten Wohngeschoss.

Nebenstube dient ein wertvoller Schrank mit eingebautem Uhrkasten (Abb. 46). In der Stube wurde das barocke Deckentäfer sorgfältig ausgebaut und eingelagert. Zur grossen Überraschung kam unter dieser Holzdecke eine spätmittelalterliche Bohlen-Bälkchen-Decke zum Vorschein. Leider wurde der grösste Teil der verzierten Bälkchen nachträglich an der Unterseite abgeschnitten. In einem eindeutig besseren Zustand befand sich die ebenfalls freigelegte Bohlen-Bälkchen-Decke in der Nebenstube. Der Erhaltungszustand der spätmittelalterlichen Decken gab schliesslich das Restaurierungs- und Oberflächenkonzept für beide Räume vor. In der Nebenstube wurden die Bohlen-Bälkchen-Decke aus dem 16. Jahrhundert und das partiell erhaltene Deckleistentäfer aus dem 17. Jahrhundert sorgfältig restauriert und ergänzt (Abb. 47). Passend zur Decke und den Wänden wurden am Boden lange Weiss-tannenriemen verlegt. In der Stube entschied man sich für das gut erhaltene, barocke Deckentäfer. Dieses wurde restauriert und wieder eingebaut. Auch der alte Fischgratparkett passt zur barocken Holzdecke, er wurde geschliffen und geölt. Bei den Wänden einigte man sich auf ein einfach gestemmtes Feldertäfer, das neu erstellt werden musste. Der Kachelofen wurde wieder instand gesetzt und restauriert. Besondere Sorgfalt galt den wertvollen Nussbaumtüren, den Türgewänden und dem Buffet. Ein Möbelrestaurator reinigte und reparierte die Holzoberflächen und Beschläge und fasste die schwarzen Profile an Türen und Buffet neu.

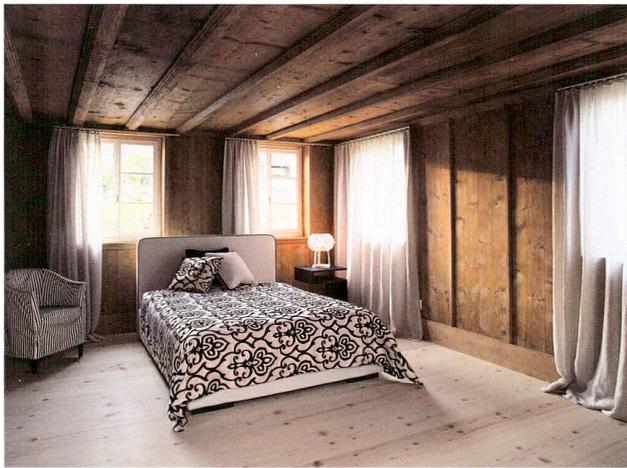
Abb. 47
Risch, Buonas, Dersbachstrasse 4. Restaurierte Nebenstube mit Bohlen-Balkchen-Decke im ersten Wohngeschoss.

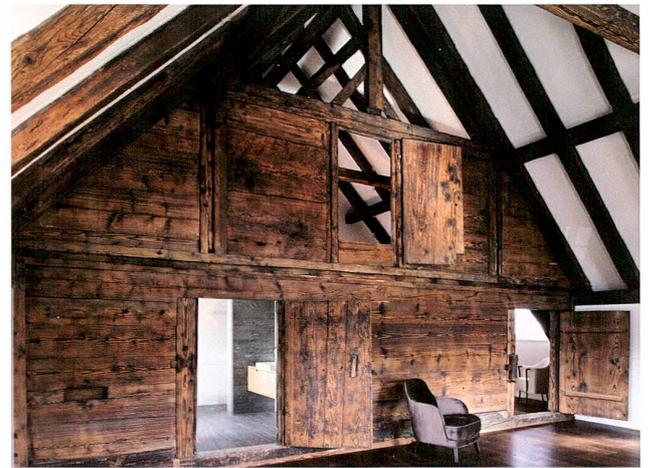
Abb. 48
Risch, Buonas, Dersbachstrasse 4. Restaurierter Dachstuhl.

- Dach: Der ganze Dachstuhl neigte sich ab dem Dachgeschoss bis zum First horizontal um ca. 35 cm nach Norden. Der Grund für diese Schiefstellung war vermutlich die Windbelastung. In einem enormen Kraftakt wurde der gesamte Dachstuhl mithilfe von Stahlseilen und Hydraulikwinden Zentimeter um Zentimeter aufgerichtet. Es ist immer wieder erstaunlich, wie eine Holzkonstruktion die Einwirkung von solch enormen Kräften praktisch ohne Schaden überstehen kann. Der Dachstuhl musste danach mithilfe einer Dreischichtplatte ausgesteift werden.

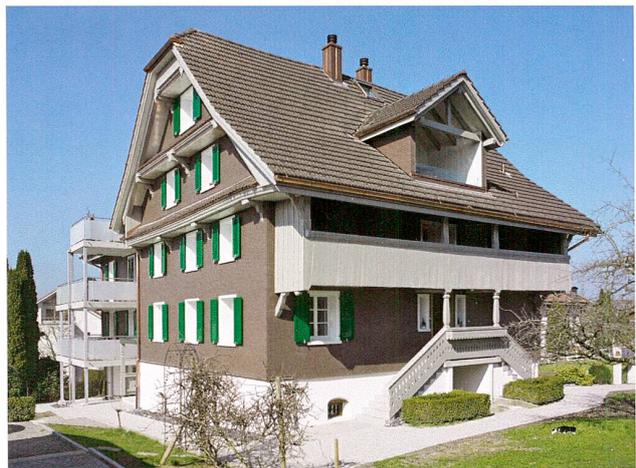
Abb. 49

Risch, Holzhäuserstrasse 7 («Bürgerhof»). Zustand nach dem Umbau. Blick nach Nordwesten.

Der Ständerbau steht auf einem aus Kieseln gemauerten Sockelgeschoss und weist Kantholzausfachungen auf. Der an der Ostseite liegende Haupteingang ist über eine dop-pelläufige Sandsteintreppe erreichbar und von der Laube überdacht. Unter der Treppe liegt der leicht eingetieft Kellereingang. Nach dem Entfernen der Eternitschindeln haftete auf den Fassaden des Ständerbaus dickes Karton-papier, das grösstenteils die Holzkonstruktionen verdeckte.

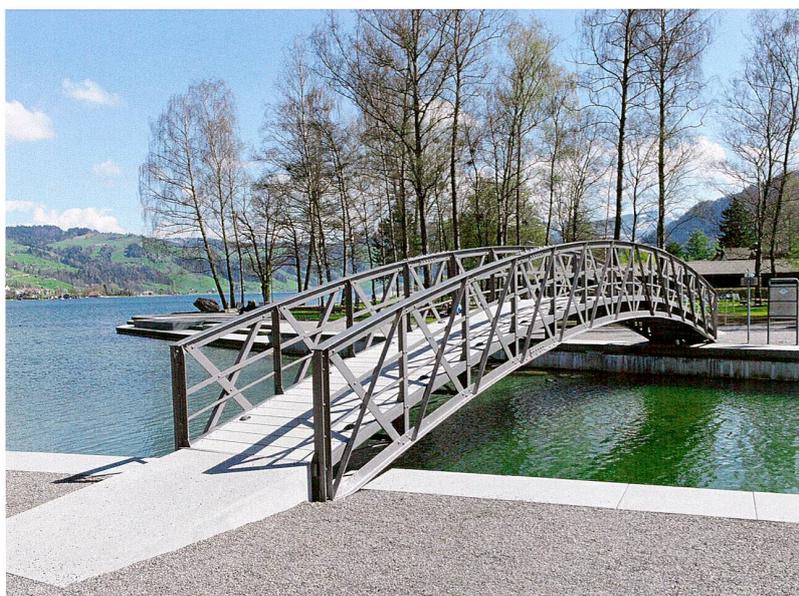
Abb. 52
Unterägeri, Birkenwäldli, Bogenbrücke Lorze. Blick von Nordwesten.

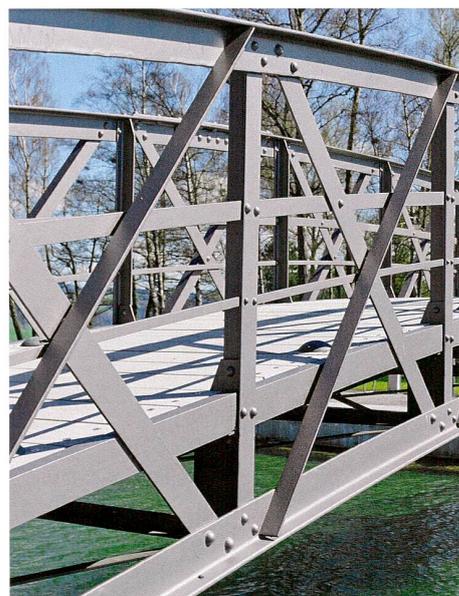
Abb. 53
Unterägeri, Birkenwäldli, Bogenbrücke Lorze.
Detail der genieteten Stahlkonstruktion.

abgeraten werden musste. Die Nähte wären nicht dicht geworden, und die Korrosion hätte nicht gestoppt werden können. Im Gegenteil: Die Schweissarbeiten hätten die Brücke beschädigen können. Ausserdem hätte es sich bei den Knotenschweissungen um einen irreversiblen Eingriff gehandelt, der das Tragverhalten der Brücke wesentlich verändert hätte. Zwar hätten die bestehenden und originalen Nieten bewahrt werden können, doch sie hätten ihre Funktion und somit ihre ursprüngliche Tragwirkung verloren.

Um die Nietkonstruktionen zu erhalten, führten die Metallbauer zahlreiche und aufwendige Arbeitsschritte durch, zumeist von Hand oder mit eigens dafür gefertigten Apparaturen wie Hydraulikpressen. Ausser dem Obergurt wurde die gesamte, noch in einem Stück angelieferte Tragkonstruktion in der Werkstatt zerlegt. Alle Teile wurden sandgestrahlt und schliesslich mit neuen Nieten wieder zusammengenietet. Mit der Instandsetzung der Brücke durch teilweisen Ersatz der Nieten stellte man sicher, dass die Korrosion in den Verbindungen optimal beseitigt wurde und die Tragkonstruktion der Brücke wie bis anhin funktioniert. Ausserdem hat sich die Brücke gegenüber dem Originalzustand durch die erfolgten Massnahmen nicht verändert – eine Erfolgsgeschichte sondergleichen für alle Beteiligten.

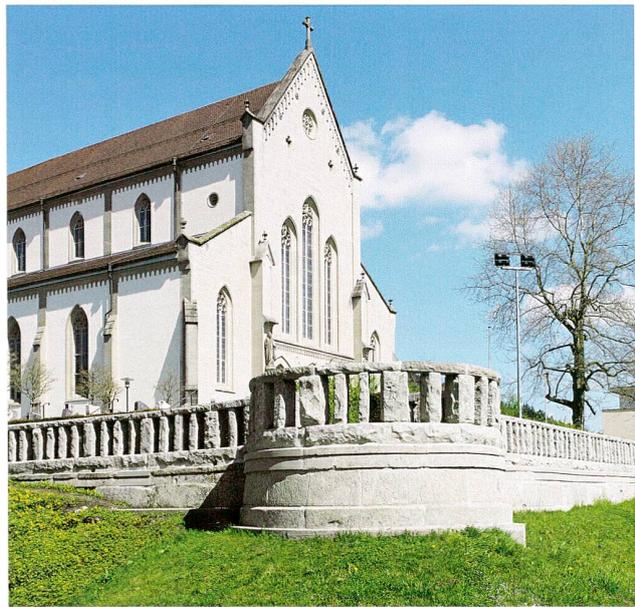
Abb. 54

Unterägeri, Pfarrkirche Hl. Familie. Ansicht von Südwesten mit der instand gestellten Aussenmauer beim Friedhof im Vordergrund.

Die Aussenmauern beim Friedhof mussten instand gesetzt werden (Abb. 54). Die Handwerker entfernten loses Fugenmaterial und füllten die Stoss- und Lagerfugen neu mit Mörtel aus. Die Eingangssäulen bei der Umfassungsmauer sind restauriert worden und die Metallgeländer bei der Haupttreppe sandgestrahlt und neu gestrichen.

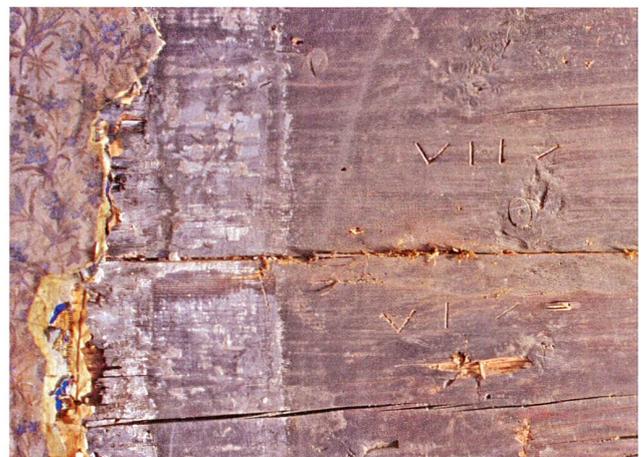
Abb. 57
Walchwil, Zugerstrasse 40, Wohnhaus. Blockwand mit eingestemten Zimmermannszeichen.

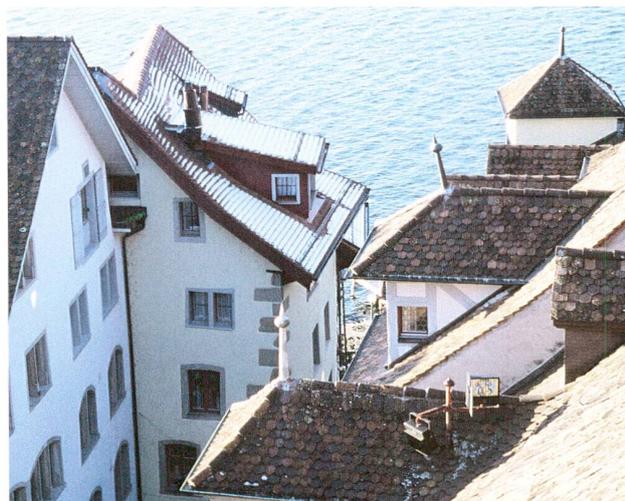
Abb. 58

Zug, Fischmarkt 2. Die Dachlandschaft am Fischmarkt vor dem Ausbau des Dachs von Fischmarkt 2. Blick nach Westen.

Im Haus Fischmarkt 2, das im Kern aus dem Spätmittelalter stammt, wurden im Februar 2013 an der Nordseite des Daches eine Lukarne eingebaut sowie die bestehende Treppe ins Dachgeschoss verbreitert (Abb. 58). Gleichzeitig wurde der Innenausbau angepasst. Vom Umbau betroffen war vor allem der Dachstuhl über dem viergeschossigen, massiv gemauerten Hausteil im Nordosten. Es handelt sich um einen liegenden Dachstuhl, dessen First in Ost-West-Richtung verläuft. Der Westseite des gemauerten Hausteils ist ein Fachwerkbau vorgesetzt, der das Wirtshauschild «Zum Hecht» trägt. Der Fachwerkanbau bildet nur zwei Obergeschosse. An der Stelle eines Erdgeschosses befindet sich eine offene Durchfahrt zum Seegässli. Das Dach des Fachwerkanbaus ist steiler, da der Anbau ein Geschoss weniger hoch ist als der Steinbau, der First aber auf gleicher Höhe verläuft.

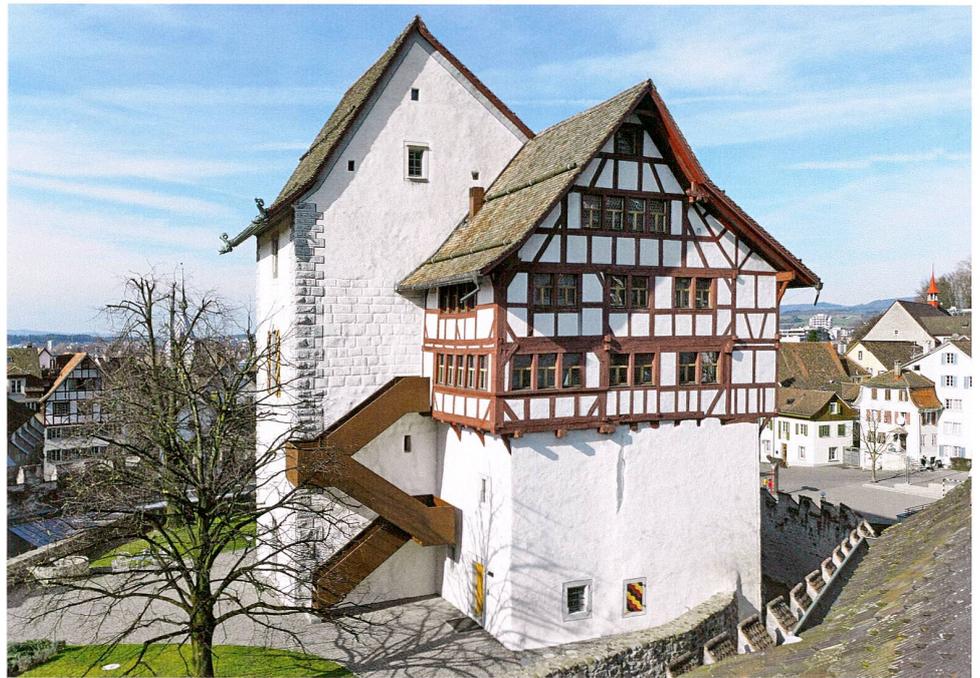
Abb. 59
Zug, Kirchenstrasse 11, Burg.
 Südostfassade. Deutlich sichtbar
 vor dem Bergfried die neue
 Fluchttreppe.

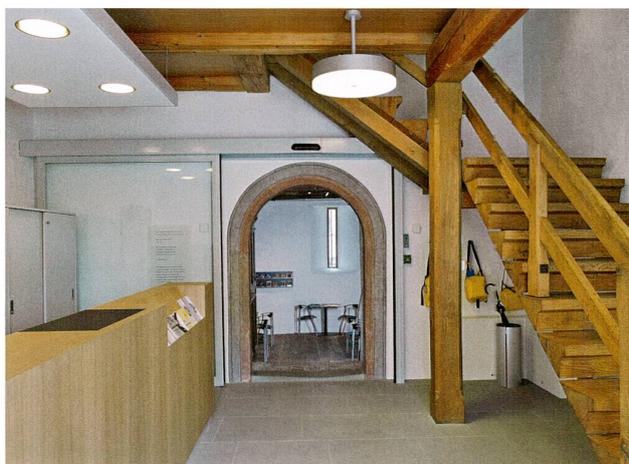
Abb. 60
Zug, Kirchenstrasse 11, Burg. Brandabschnitt mit Brandschutztüre im
 Korridor, zweites Obergeschoss.
