Amt für Denkmalpflege und Archäologie

Wissenschaftlicher Tätigkeitsbericht 2013

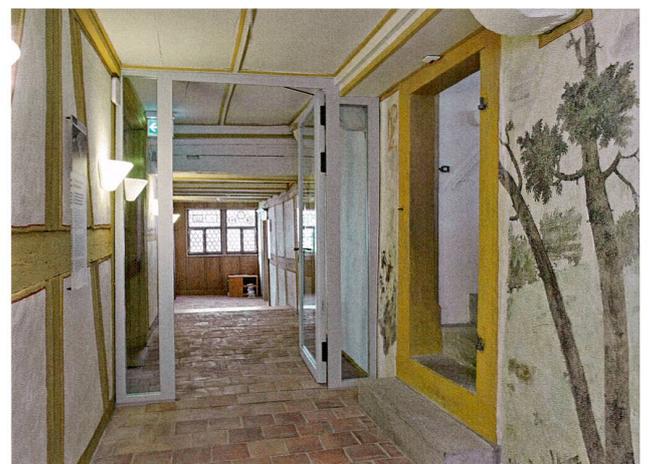
Abb. 61
Zug, Kirchenstrasse 11, Burg. Neuer Museumseingang im Erdge-
 schoss des Turms.

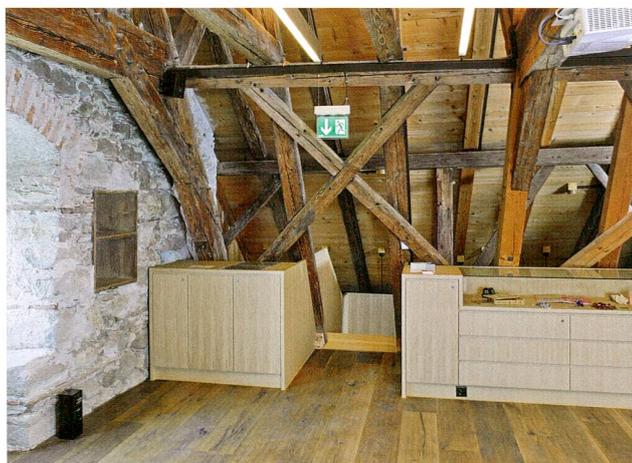
Abb. 62
Zug, Kirchenstrasse 11, Burg. Neuer Kulturvermittlungsraum im Dachgeschoss.

maligen repräsentativen Wohnsitzes verlangte besondere Sorgfalt im Umgang und der Umsetzung von Brandschutz-Normen (Abb. 60). Hier galt es, von Fall zu Fall bzw. von Raum zu Raum neu und entsprechend sinnvoll zu entscheiden. Kompromisse von der denkmalpflegerischen, aber auch der feuerpolizeilichen Seite waren gefragt. Neben den räumlichen Anpassungen wurden auch die Infrastruktur im Haus verbessert und der Zugang mit Empfangszone, Cafeteria und Garderobe optimiert (Abb. 61). Im vierten Obergeschoss konnte zudem ein wunderbarer Dachraum für die Kulturvermittlung geschaffen werden (Abb. 62).

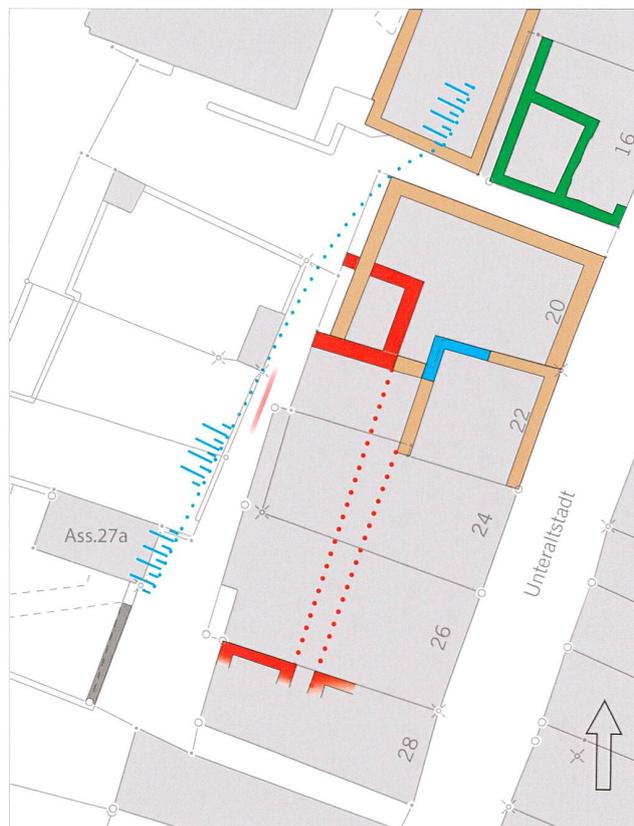
Abb. 66

Zug, Unteraltstadt, Parzellen 1098, 1105 und 1106. Spuren der Bebauung vor dem Seeabbruch 1435 und die Kante des Seeabbruchs zwischen Unteraltstadt und Zugersee. Massstab 1:500.

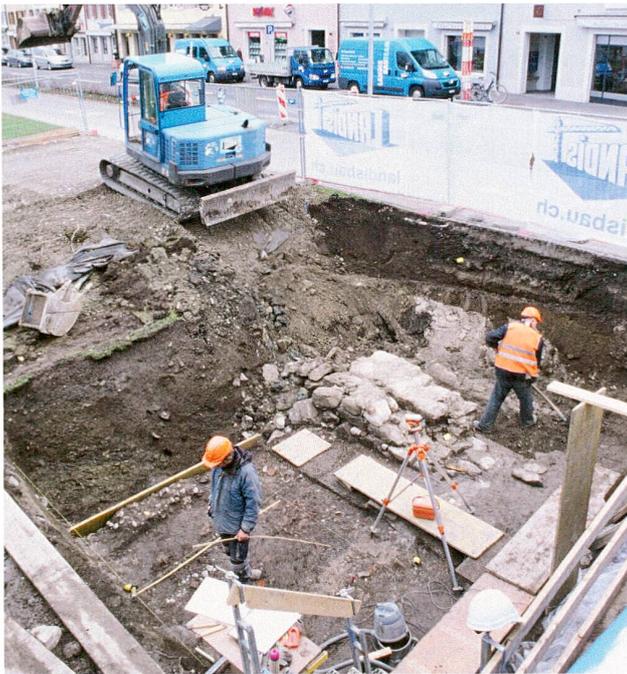
Abb. 67
Zug, Vorstadt, Rössliwiese. Übersicht über die Grabungsfläche nach Nordosten. Die Fläche wurde später Richtung See erweitert.

Im Vorfeld geplanter Tiefbauarbeiten fand in der Vorstadt auf einer Fläche von 66 m² eine Ausgrabung statt, welche das Gebiet neolithischer Ufersiedlungen und der nach der «Vorstadtkatastrophe» von 1887 abgetragenen Häuserzeile betraf (Abb. 67). Zuunterst auf dem natürlichen Grund war eine parallel zum Seeufer verlaufende, steil abfallende Hangkante auffallend. Seeseitig lag Kies, östlich hingegen

Seekreide mit Siedlungsspuren. Die mehrphasigen, vermutlich jungsteinzeitlichen Siedlungsreste präsentierten sich als Feld mit 350 erfassten Pfahlstellungen auf ca. 30 m². In der meterhohen, feingeschichteten Seekreide war praktisch kein Reduktionshorizont erkennbar.

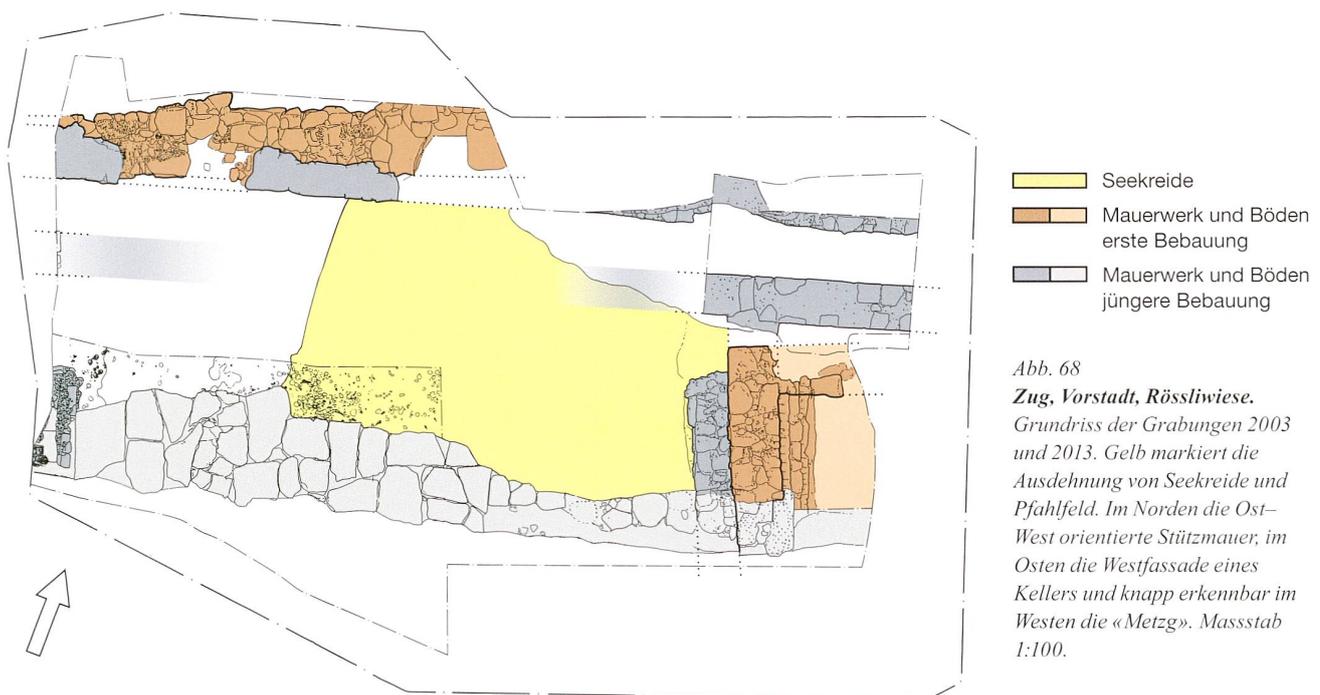
- Seekreide
- Mauerwerk und Böden erste Bebauung
- Mauerwerk und Böden jüngere Bebauung

Abb. 68
Zug, Vorstadt, Rössliwiese. Grundriss der Grabungen 2003 und 2013. Gelb markiert die Ausdehnung von Seekreide und Pfahlfeld. Im Norden die Ost–West orientierte Stützmauer; im Osten die Westfassade eines Kellers und knapp erkennbar im Westen die «Metzg». Massstab 1:100.

Areal setzte die Bautätigkeit erst nach der Seeabsenkung ein. Die untersuchte Fläche scheint nämlich im Bereich einer Bucht zu liegen, die bei der Seeabsenkung trocken fiel bzw. mit Aufschüttungen trockengelegt wurde. Eine Ost–West orientierte Mauer diente als Stützmauer und grenzte eine höher liegende Parzelle im Norden von der untersuchten Fläche ab. Vom ältesten auf der Grabungsfläche erfassten Haus liess sich ein Rest der seeseitigen Westfassade (bzw. die Nordwestecke) fassen, die auf einer Holzkonstruktion fundiert war. In einer jüngeren Phase wurde die von Osten nach Westen verlaufende Stützmauer mit grossen Blöcken weitgehend neu errichtet. An ihrer Südseite verlief nun eine Art Entwässerungs- oder Ehgraben. Auch die zum See hin in Schiefelage geratene Westfassade des Hauses wurde mittels einer Stützmauer gesichert (Abb. 68).

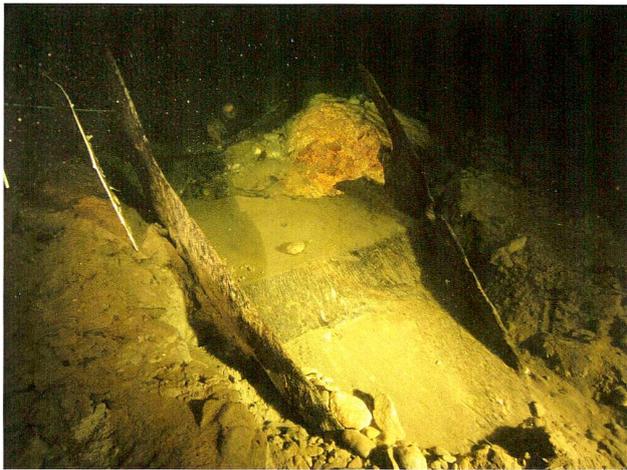
Abb. 69

Zug, Zugersee. Abgeknickter Bug des spätmittelalterlichen Einbaums am Fundort.

Zufällig entdeckten Sporttaucher im Zugersee in Ufernähe auf einer Tiefe von über 40 m einen Einbaum. Das Schiff ist mindestens 6 m lang und gemäss Holzartbestimmung aus Eiche. Im Einbaum liegen mehrere kleinere Stämme, zumindest zum Teil aus Buche. Es ist unklar, wie die Ladung beim Sinken im Boot liegen bleiben konnte. Der abgeknickte Bug (Abb. 69) wurde geborgen und zur Konservierung ins Sammlungszentrum des Schweizerischen Nationalmuseums gebracht.
