Zeitschrift: Tugium : Jahrbuch des Staatsarchivs des Kantons Zug, des Amtes für Denkmalpflege und Archäologie, des Kantonalen Museums für Urgeschichte Zug und der Burg Zug

Amt für Denkmalpflege und Archäologie

Ausgewählte Objekte und Kurzberichte

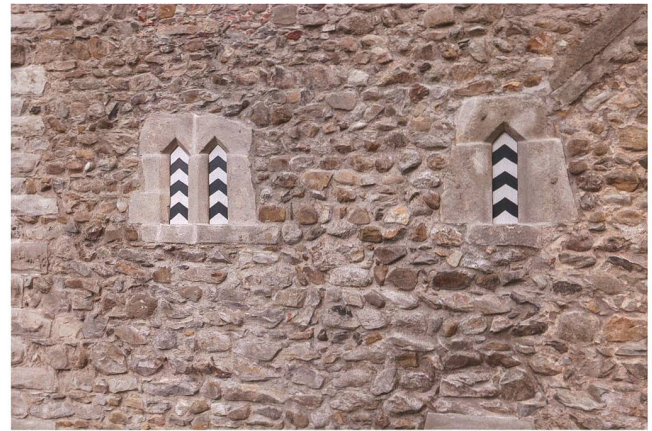
Abb. 2 Mauerabschnitt an der Südwestfassade mit bauzeitlichen Fensteröffnungen und Buckelquader-Eckverband. Blick nach Norden.

anlage in die Zeit um 1260/1300. Der rechteckige Grundriss und die Kombination unterschiedlicher Bauteile (Wohnbau, Bering, Schildmauer) in einem kompakten Baukörper sind typisch für den späten Burgenbau. Bauherren dürften die Herren von Hertenstein gewesen sein, welche ihre durch Heirat erlangte Herrschaft Buonas mit einem neuen Herrschaftszentrum festigten. Konkrete Hinweise auf eine Vorgängerbau der Herren von Buonas lassen sich am vorhandenen Baubestand nicht finden.

In der nächsten Bauphase erfolgte der Bau eines Turms in der Südecke und die Erhöhung der Schildmauer und der Südwestmauer. Der Ausbau zielte klar auf eine wehrtechnische, gegen das flachere Vorgelände gerichtete Verstärkung. Der Turm und die Mauererhöhungen bestehen aus grossen Lesesteinen (Findlingen) und Partien aus kleinteiligem Bruchsandstein. Sie weisen ebenfalls Buckelquader-Eckverbände auf. Aufgrund des Mauerwerkcharakters und der Form der Eckverbände ist eine Datierung ins 14. oder frühe 15. Jahrhundert in Betracht zu ziehen. Der Ausbau erstaunt im regionalen historischen Kontext nicht. Ab Mitte der 1330er Jahre spielten sich in der Umgebung wiederkehrend kriegerische Konflikte ab. Die Hertensteiner agierten zunächst als habsburgische Ministeriale und später als Stadtluzerner Bürger politisch offenbar äusserst geschickt im angespannten Umfeld zwischen Habsburg, den Städten Luzern und Zug sowie Schwyz.

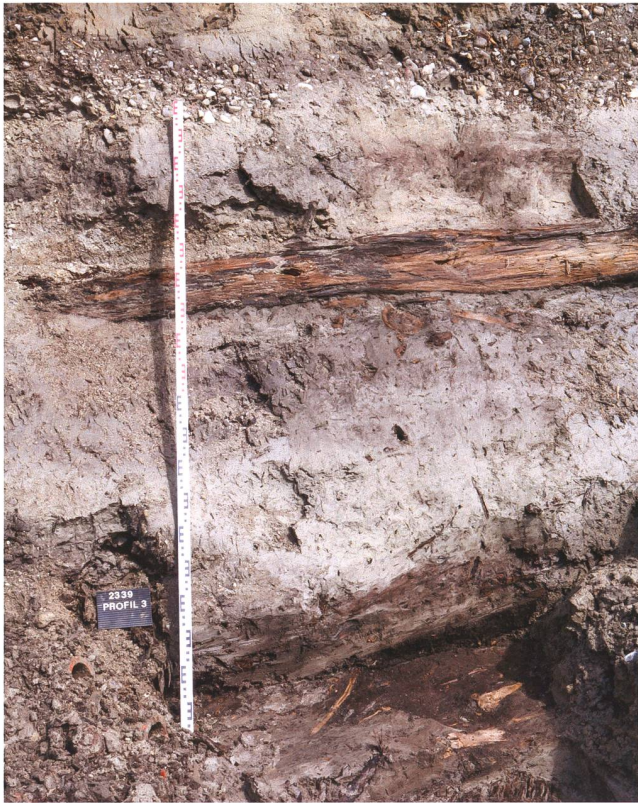
Abb. 5 Baar, Neuhoferstrasse 32/34, «Quadrolith». Profil der Baugrube mit liegenden Hölzern und Torf unter einer grauen Sand- und Siltschicht.

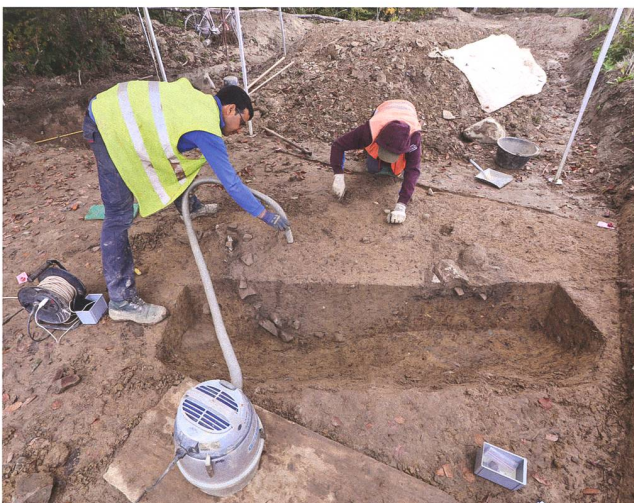
Abb. 8 **Cham, Äbnetwald.** Schnitt durch die in den anstehenden Gesschiebelehm eingetiefte prähistorische Feuergrube. Der Befund wird durch ein jüngeres Ereignis (wannenförmiger Eingriff in der Bildmitte) gestört.

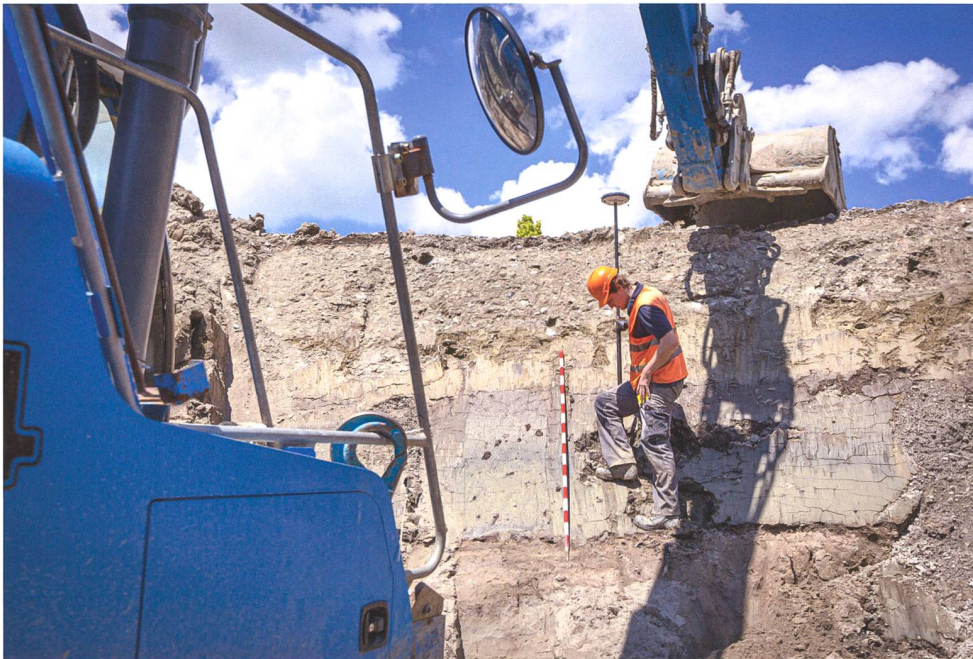
Abb. 20 Zug, Chollerstrasse 26. Vermessungsarbeiten am Stichprofil 3 im Nordosten des Bauperimeters. Unten sind die späteiszeitlichen Deltasande der Lorze zu erkennen, auf Höhe der Jalonspitze zeigt sich ein Erosionshorizont, der hier die frühbronzezeitliche Verlandungsschicht ausgeräumt hat. Gegen oben folgen die unterschiedlich gefärbten, teils organisch angereicherten Auelehme und schliesslich der Schotter des Baustellenplanums.

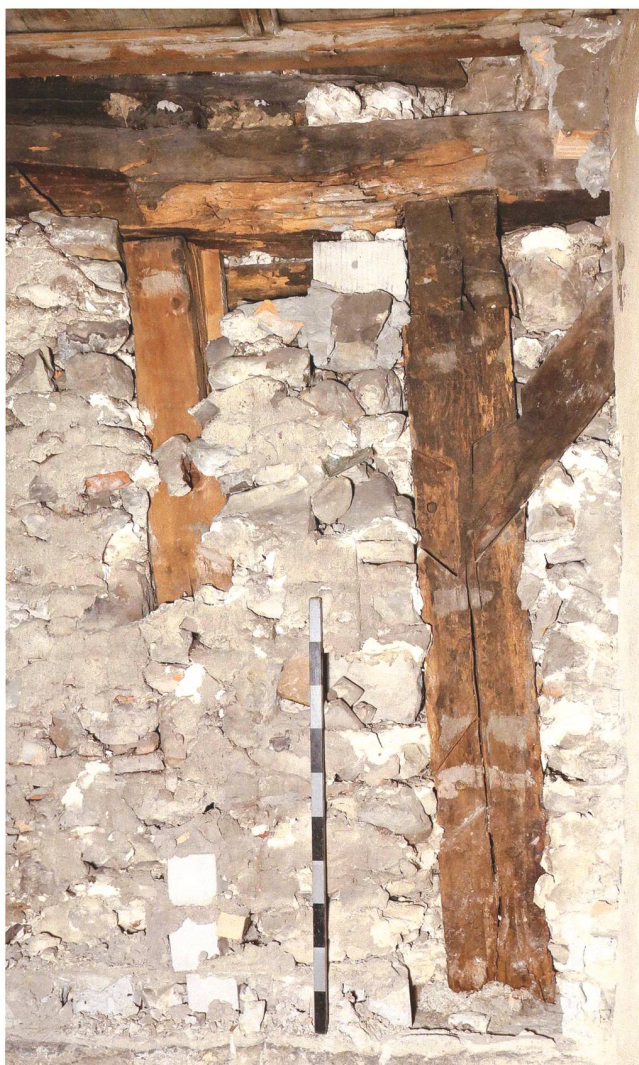
Abb. 24 Zug, Grabenstrasse 32. Ständer und Deckenbalken des hölzernen Erdgeschosses von 1371 in der südlichen Brandwand. Ansicht vom Haus Grabenstrasse 34, Blick nach Nordosten.
