**Artikel:** Das Chürbsen-Anni-Haus in Oberhof : Bericht über eines der letzten Hochstudhäuser im oberen Fricktal

# Das Chürbsen-Anni-Haus in Oberhof

*Bericht über eines der letzten Hochstudhäuser im oberen Fricktal*

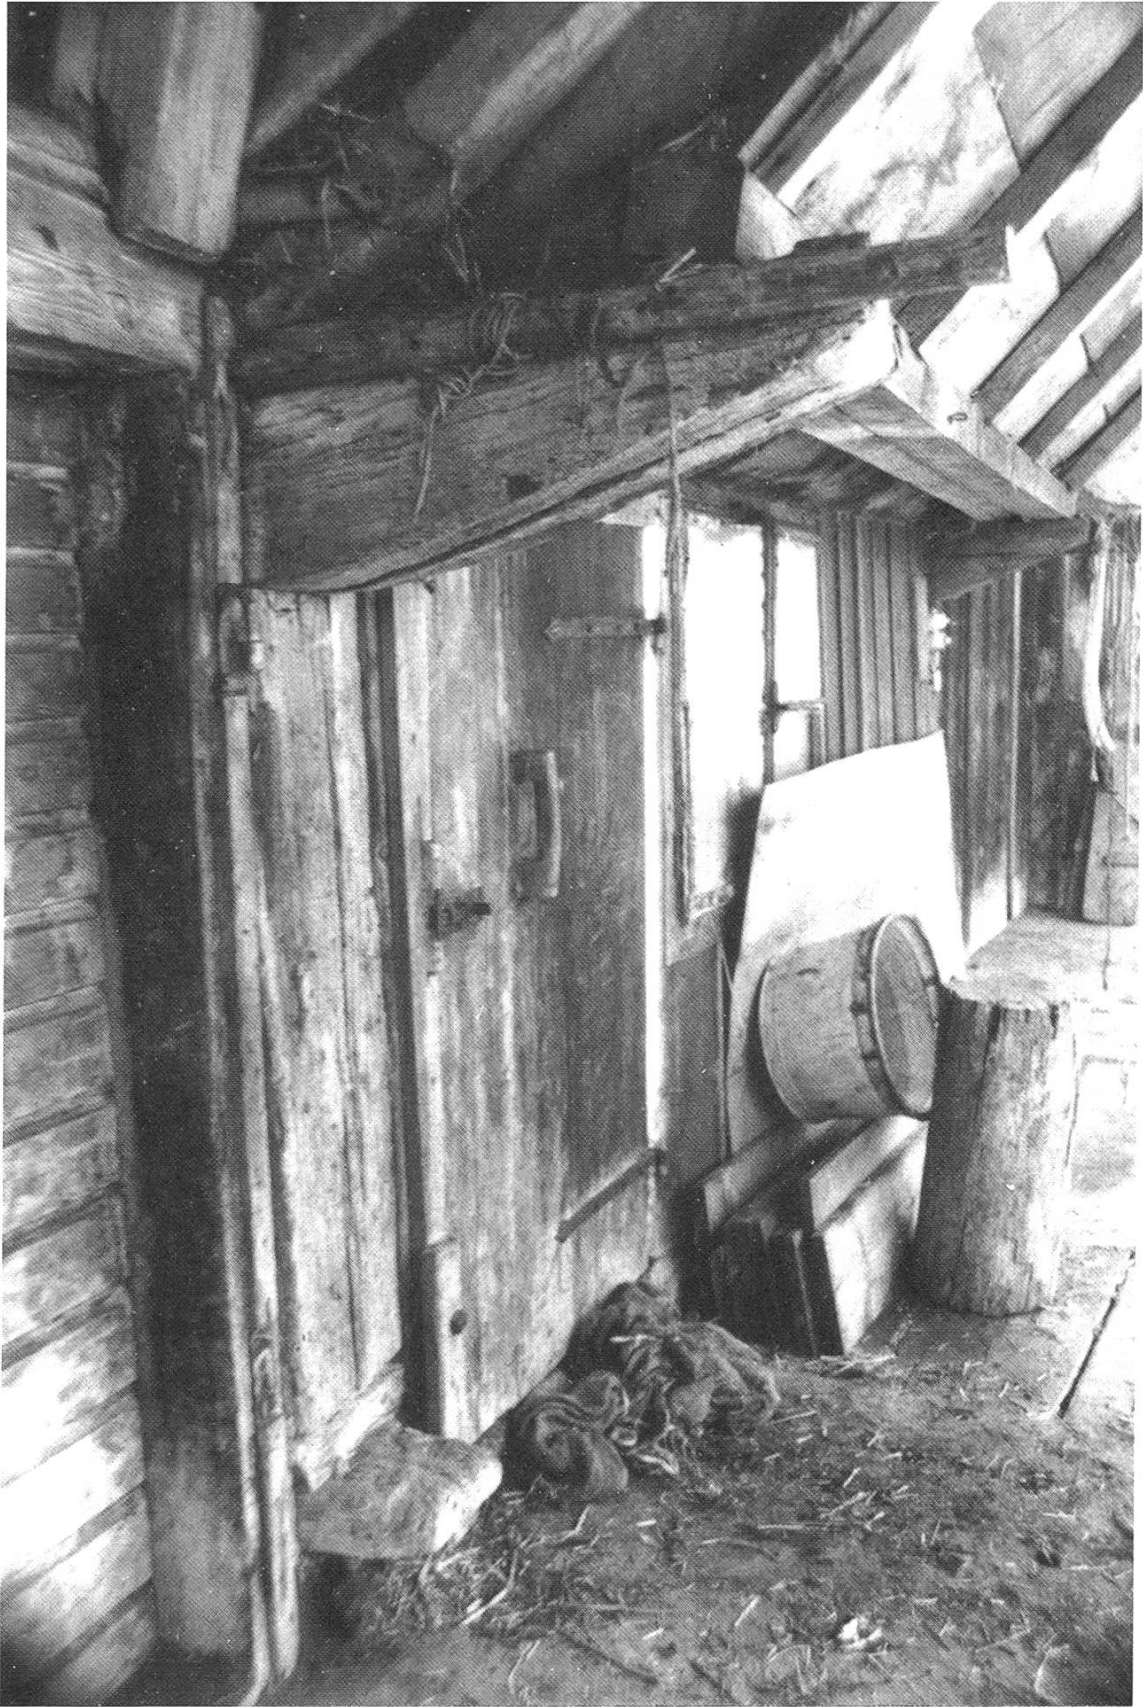
Abb. 11: Vorspringender Balkenkopf des Ankerbalkens zwischen den beiden Stalltüren.

wand angesehen werden (Abb. 9, 11). Die bis 80 cm aus der Wand vorragenden Balkenköpfe wiesen auf diese Konstruktionsart hin, deren Verbreitung im Gebiet des Ständerbaus wohl noch zuwenig klar ist. Eine Auffälligkeit lässt sich auch aus dem *Grundriss* ablesen (Abb. 7). Offensichtlich wurde entlang der nördlichen Traufseite wie auch entlang der westlichen Giebelseite zusätzlicher Raum «ausserhalb» des üblichen Hauptgerüsts hinzugewonnen, wie die hier nur ein Geschoss hohen Wände zeigen. Eine Beziehung zum Hotzenhaus, wo diese Erweiterung jedoch ringsum verläuft, ist nicht von der Hand zu weisen. Ob das Gebäude deshalb dem von Jakob Hunziker<sup>10</sup> vor 80 Jahren geprägten Begriff des Möhliner Hauses zuzuordnen sei, wagen wir nicht zu behaupten, solange über diesen Haustyp keine neueren Forschungsergebnisse vorliegen.

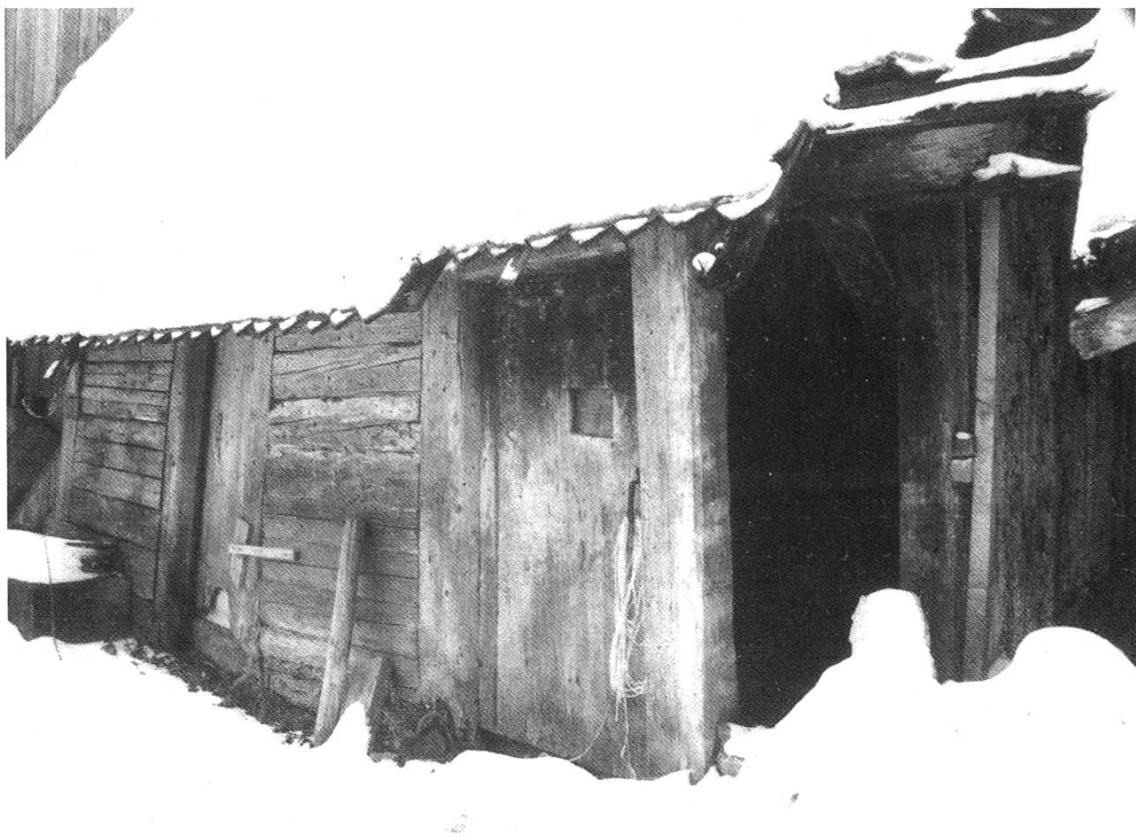
Abb. 14: Ständerwand an der Nordseite des Westhauses mit liegenden Kanthölzern als Wandfüllung. Rechts oben ist die Wandpfette zu sehen, auf der die dünnen Enden der Originalrafen ruhen.

Wände: Über Wohn- und Obergeschoss durchgehend hochgeführtes Ständerwerk mit Ausnahme entlang der nördlichen Traufseite und der westlichen Giebelseite, wo die Ständer die Höhe von nur einem Geschoss erreichten (Abb. 6). Verblattete und vernagelte Kopfhölzer sowie auch die unteren Enden der Sperrafen verstreben die Ständer mit den Rähmbalken (Abb. 9). Wo die Wände sekundär durch Mauerwerk ersetzt waren, fanden sich einige Ständer darin vermauert. Die noch vorhandenen Ausfachungen der Hausinnenwände bestanden aus 20–60 cm breiten, 3–4 cm starken liegenden (Stalltrennwände, Aussenwand über Ställen), meist aber stehenden (Trennwand Heubühne, übrige Wände) Brettern, zwischen denen jeweils zur Versteifung 15–20 cm starke Kanthölzer eingenetet waren. An der nördlichen Aussenwand waren Reste einer Ausfachung aus stumpf aufeinanderliegenden, in die genuteten Ständer eingezapften, etwa 15–20 cm starken Kanthölzern vorhanden, die aussen bündig fluchteten (Abb. 14).
