Das Haus Bodengasse 54 in Wölflinswil

1. Teil

Werner Fasolin und David Wälchli

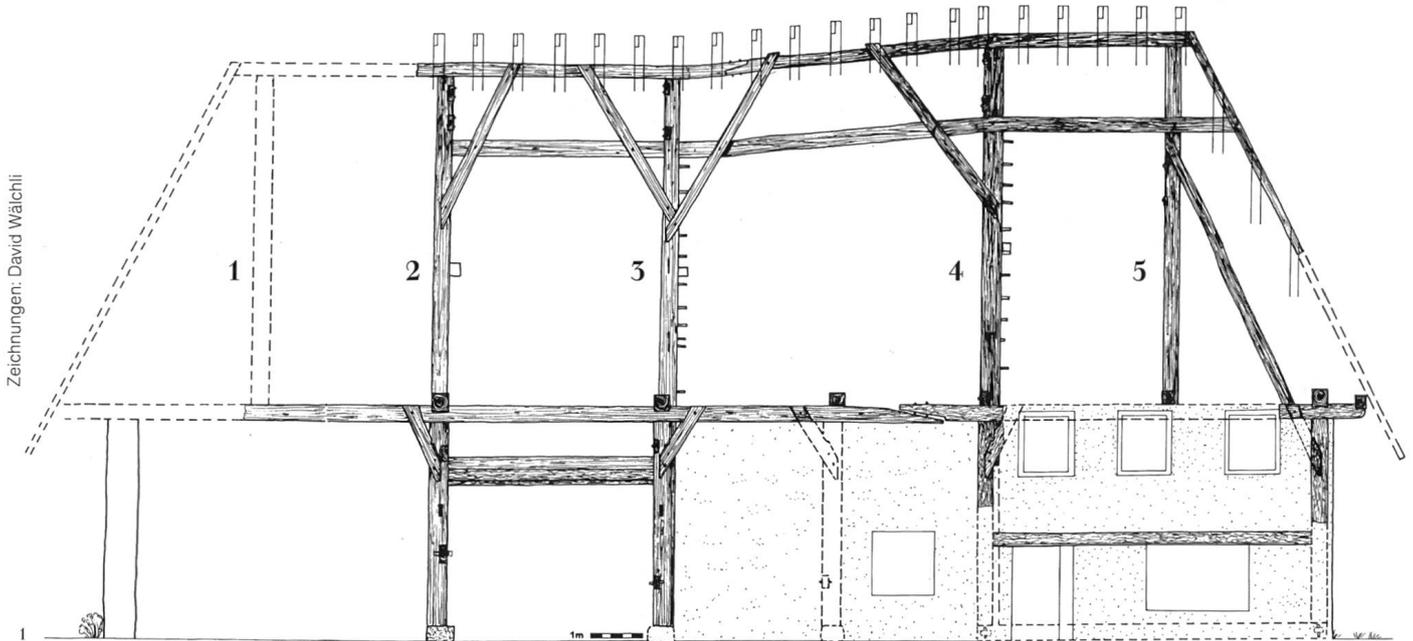
Abb. 1
Wölflinswil,
Bodengasse 54.
Längsschnitt durch
das Baugesüge
mit der
Mittellängswand,
Blick gegen Norden.
In den ersten beiden
Geschossen sind die
Reste der westlichen
Traufwand
eingezeichnet.

In Abbildung 1 sehen wir dunkel eingezeichnet die noch festgestellten Reste der ursprünglichen Holzkonstruktion und gestrichelt die Ergänzungen, vor allem auf der westlichen, sekundär fast gänzlich abgetragenen Seite. Wir erkennen eine «typische» Hochstud- oder Firstständerkonstruktion mit drei ursprüng-

lich durchgehenden Firstständern sowie ostseitig einem über dem Wohnteil abgefangenen Ständer. Es muss vermutet werden, dass im westlichen Hausteil ein fünfter Ständer vorhanden war, der ebenfalls auf Höhe des Obergeschosses abgefangen war. Damit haben wir ein aussergewöhnlich langes Gebäude dieser Konstruktionsart vor uns (Ausmass des Ständergerüsts im Grundriss: etwa 23,2x11,5 m). Der östliche Hausteil lässt sich klar als Wohnteil erkennen. Im mittleren Gebäudeabschnitt ist die ursprüngliche Abfolge von Tennen (Scheune) und Ställen nicht mehr mit Sicherheit zu bestimmen. Der Raum zwi-

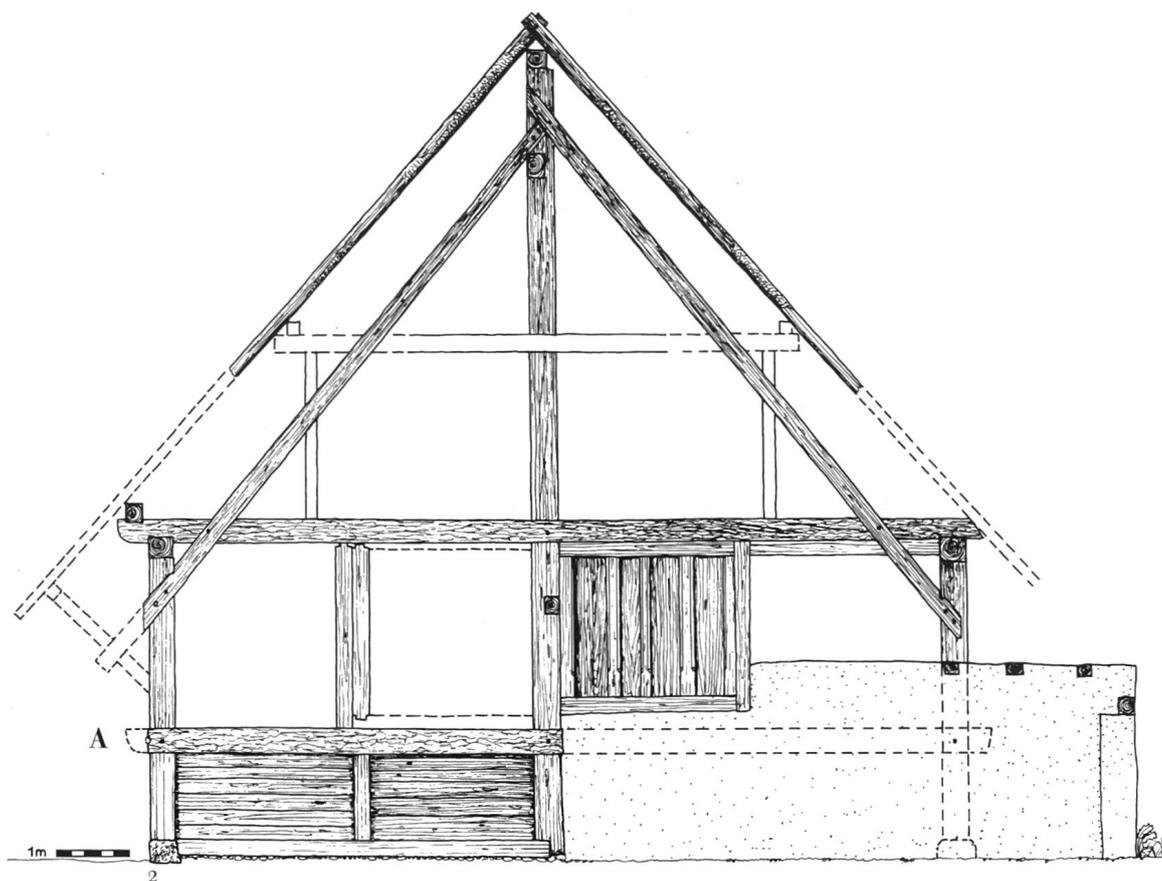
Abb. 2
Wölflinswil,
Bodengasse 54.
Querwand bei
Firstständer 2,
Blick gegen Westen.
Der fast 11 m hohe
Firstständer steht
auf einer
Steinunterlage.

auf eine Steinplatte, die auf einem eingebrachten Kiesbett ruhte, oder auf eine Steinrollierung gestellt worden waren (vgl. Abb. 2). Diese bisher in unserem Gebiet unbekannt Art des Fundaments von Firstständern könnte möglicherweise die Frage der Ankerbalkenkonstruktion klären helfen. Um den frei auf dem Boden stehenden Firstständer in seiner Lage zu fixieren, wurde die Querwand in einigem Abstand über dem Boden über der ganzen Breite mit dem als Ankerbalken bekannten Holz versteift. Reste der Wandfüllung zeigen deren Konstruktion in diesem Bereich: Zwischen die genuteten Wand- und Firstständer wurde eine Schwelle verlegt, auf der ein kurzer Zwischenständer und die liegenden Kanthölzer der Wandausfachung ruhten. Im oberen Geschoss bildeten stehende Bohlen, die mit ihrer Längsseite in genuteten und gefasteten Kanthölzern steckten, die Wandfüllung. Als Unterlage dienten ebenfalls Saumschwellen, die erst nach Aufrichtung des Ständergerüsts eingefügt wurden.

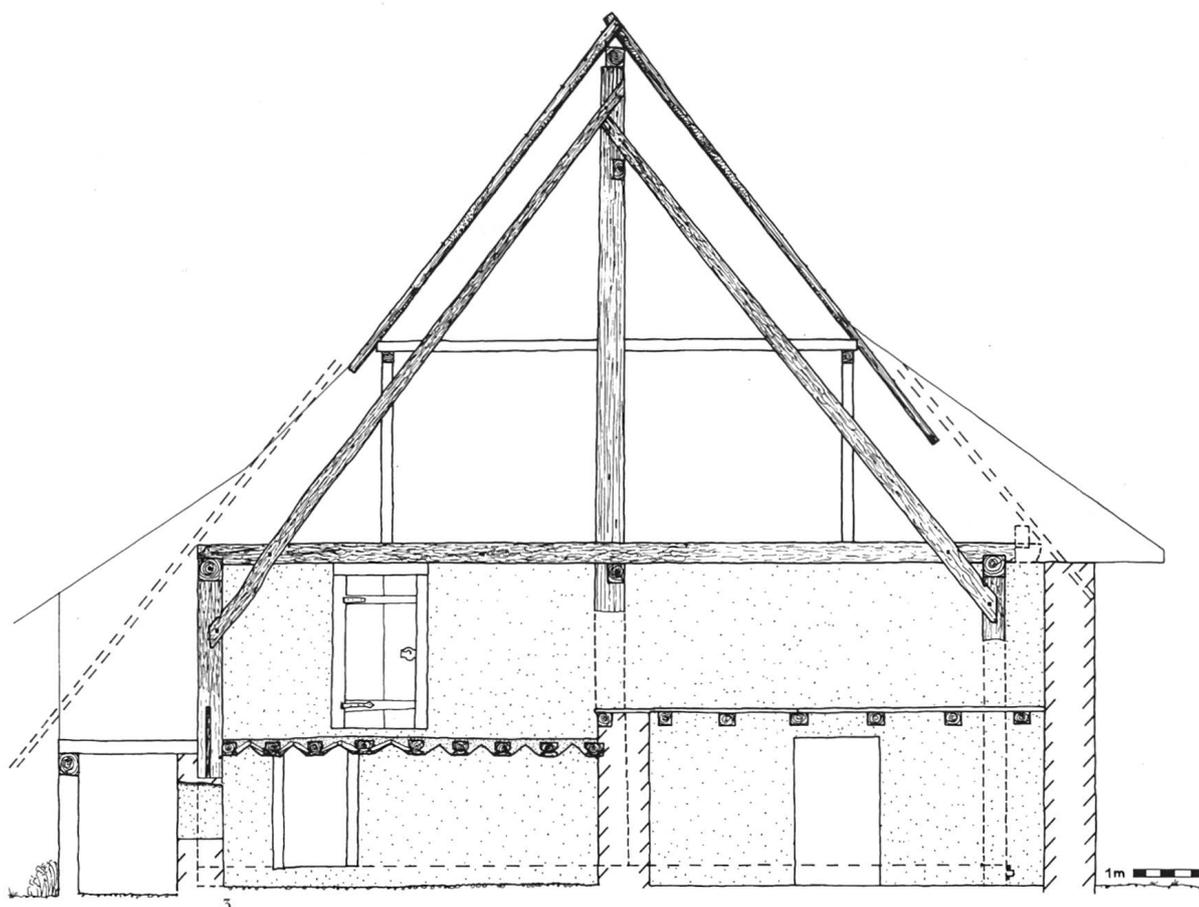
Abb. 5
Wölflinswil,
Bodengasse 54.
Querwand bei
Firstständer 4,
Blick gegen Osten.
Alle drei Ständer
wurden sekundär
abgefangen und mit
Bruchsteinmauer-
werk unterfangen.

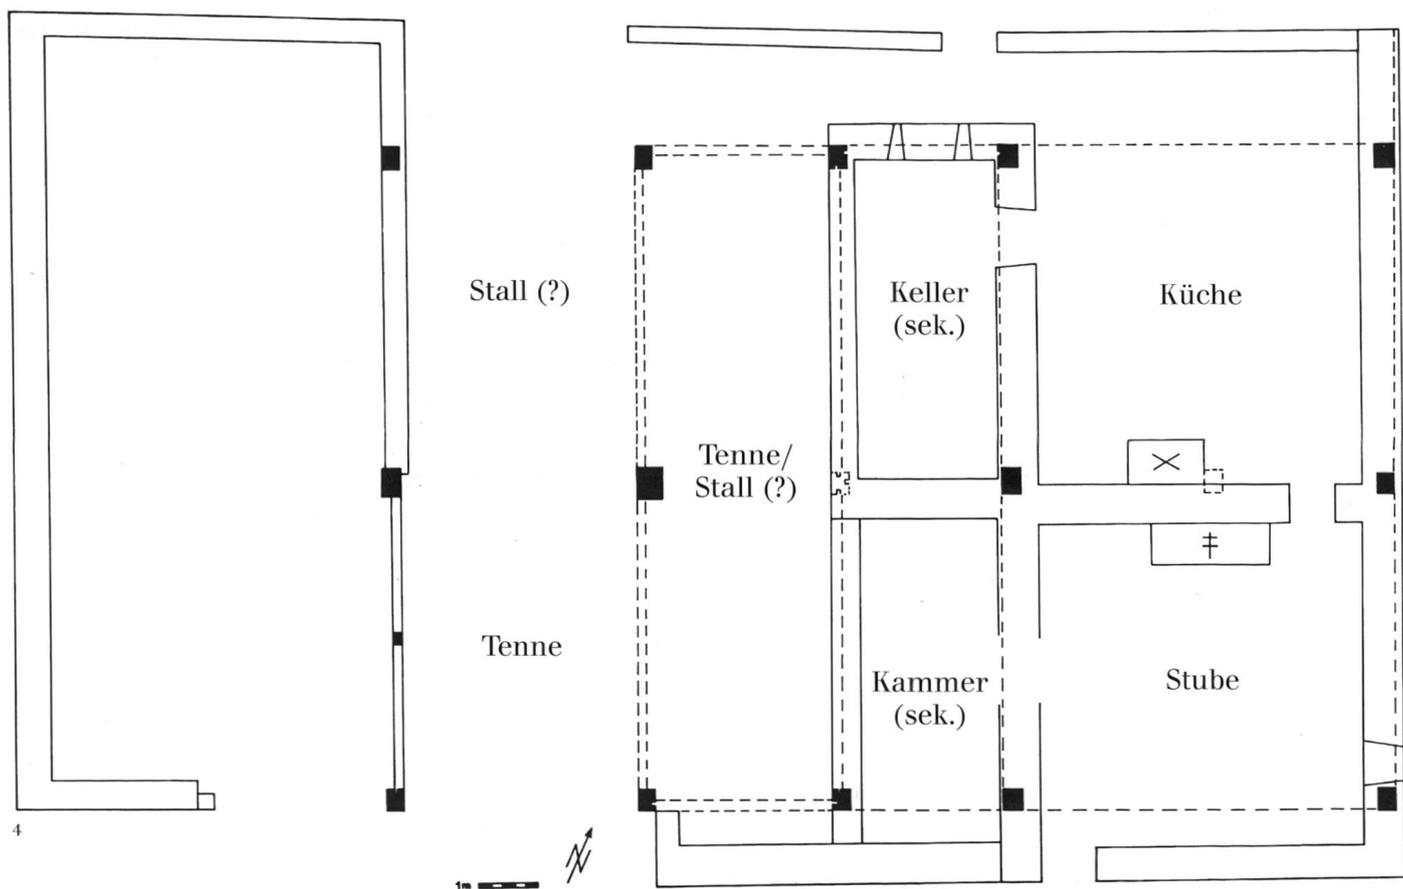
Abb. 4
Wölflinswil,
Bodengasse 54.
Ständergerüst mit
Bundfluchten des
Kernbaus von 1563,
sekundäre
Veränderungen
(Mauerwerk) im
östlichen Teil von
1770, Mauerwerk
im westlichen Teil
Mitte des
20. Jahrhunderts.

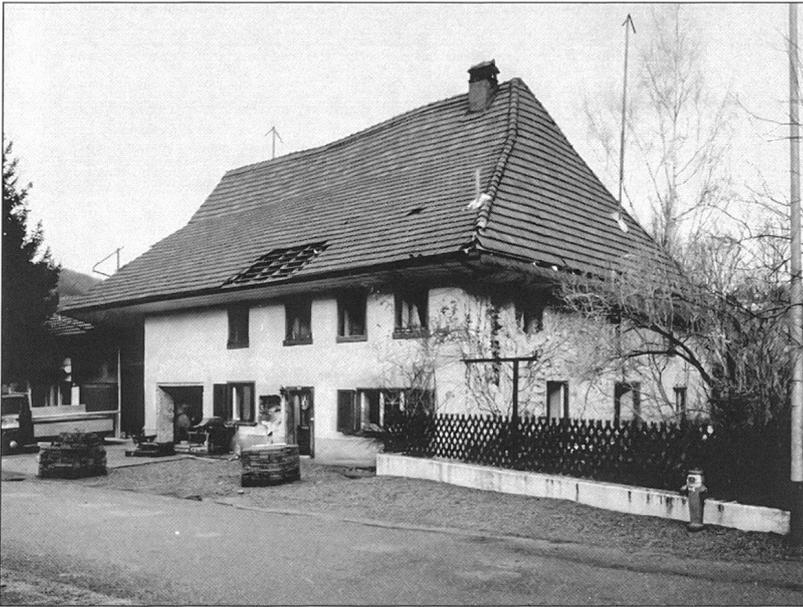
Abb. 5
Wölflinswil,
Bodengasse 54.
Ansicht des
Firstständerbaus
von 1563 kurz vor
Beginn der
Abbrucharbeiten.

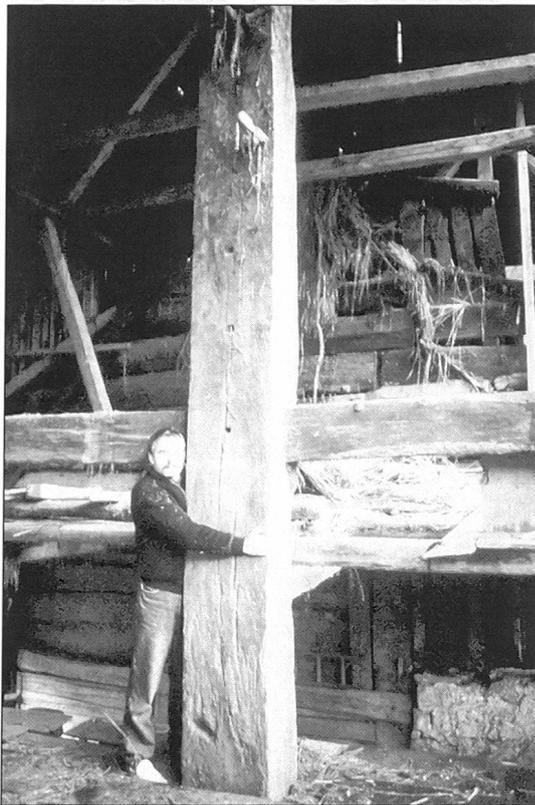
Abb. 6
Wölflinswil,
Bodengasse 54.
Die Mächtigkeit der
durchgehenden
Firstständer auf
Höhe des ersten
Geschosses wird
hier deutlich
illustriert.

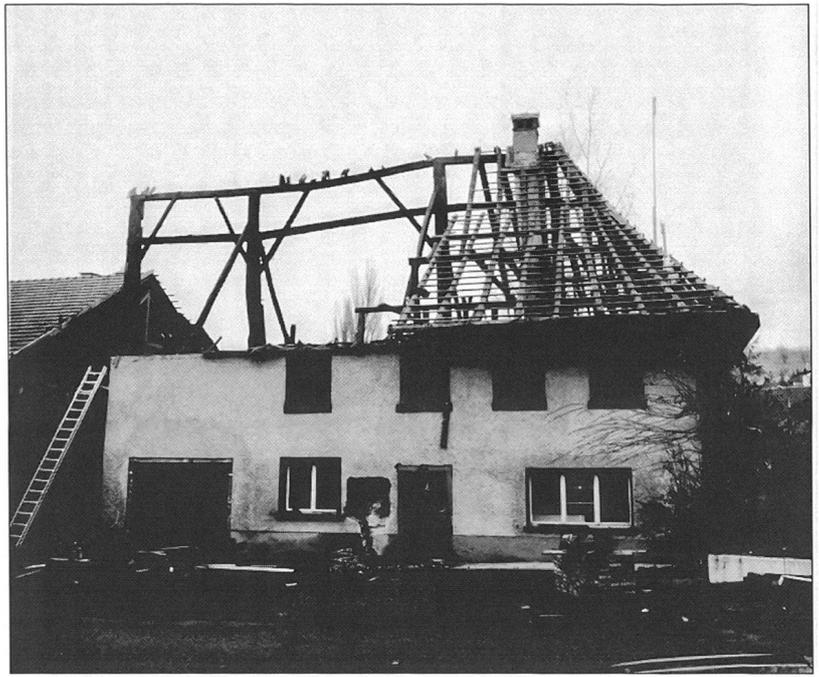
Abb. 7
Wölflinswil,
Bodengasse 54.
Ständergerüst aus
Eichenholz über
dem Wohnteil nach
Beseitigung der
Dachkonstruktion.

Im Bereich des östlichen Wohnteils ist fast ausschliesslich Eiche als Bauholz verwendet worden. Ausser den Firstständern aus Föhre (sowie den Rafen aus Nadelholz) bestanden Wandständer, Decken- und Rähmbalken sowie Wind-

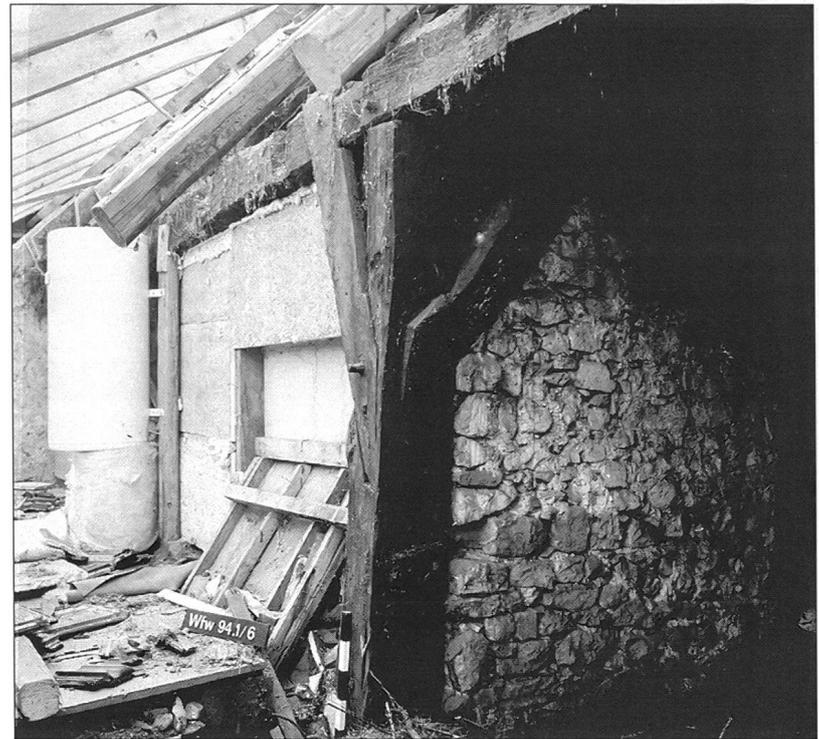
Abb. 8
Wölflinswil,
Bodengasse 54.
Detail eines
Wandständers
mit eingeblatteten
Kopfhölzern auf der
Nordseite.

Auch die verhältnismässig dünnen, breiten, mit Versatz eingeblatteten Kopfhölzer wichen in ihrer Art von den uns bisher bekannten ab. Sie verliefen in ei-

nem spitzen Winkel über Ständer und Rähmbalken.
