# Ein Beitrag zur Baugeschichte des «typischen» Fricktaler Bauernhauses

David Wälchli und Linus Hüsler

### Das Haus Flaschenbach 52

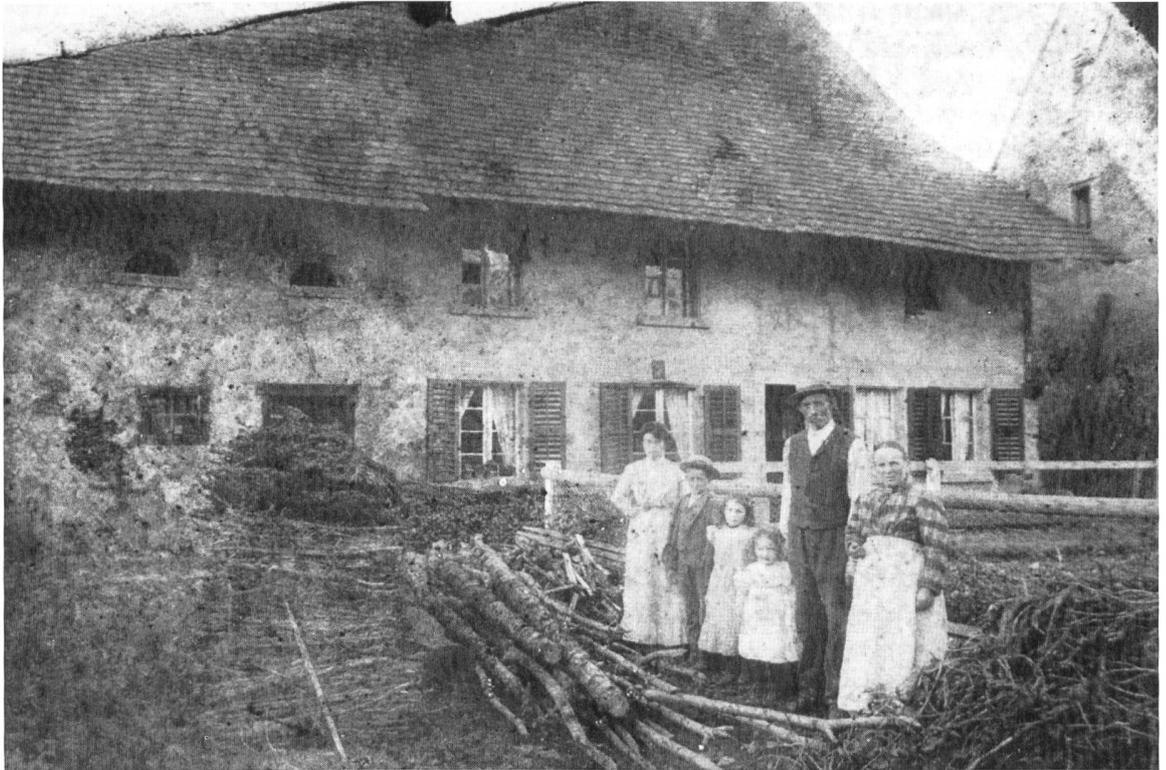
Abb. 1  
Bauernhaus aus  
dem 18. Jahrhundert  
mit klassizistisch  
überformter Fassade.  
Ueken,  
Hintermattweg 44,  
Aufnahme um 1910.

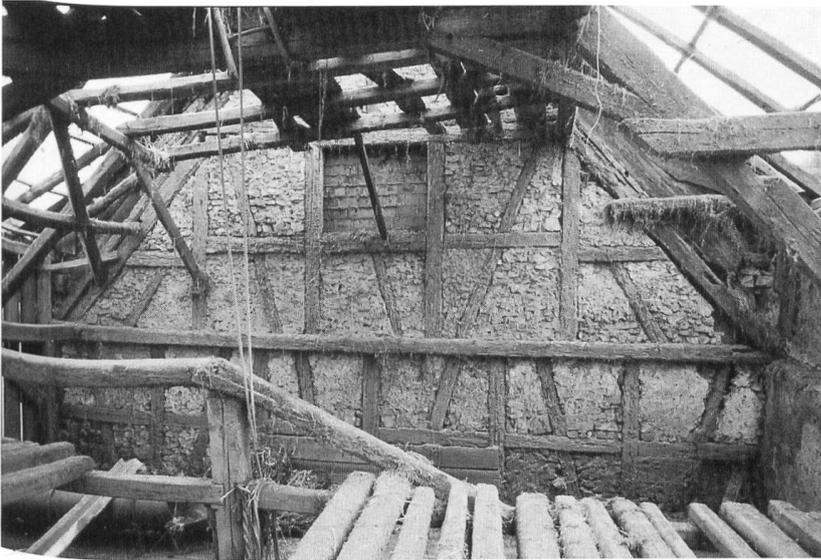
Abb. 4  
Ansicht des Fachwerkgiebels des Ökonomieteils.

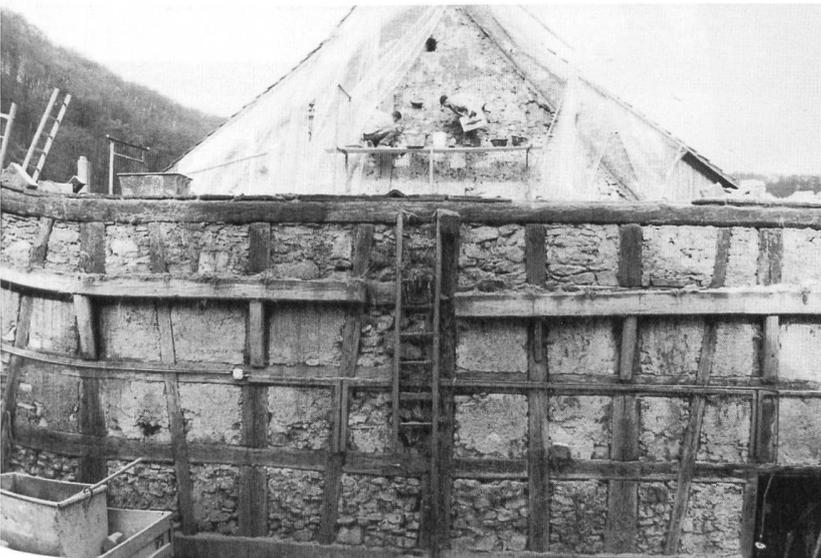
Abb. 5  
Ansicht vom Stallteil zur Fachwerkwand im Scheunenteil. Der Dachstuhl ist bereits abgebrochen.

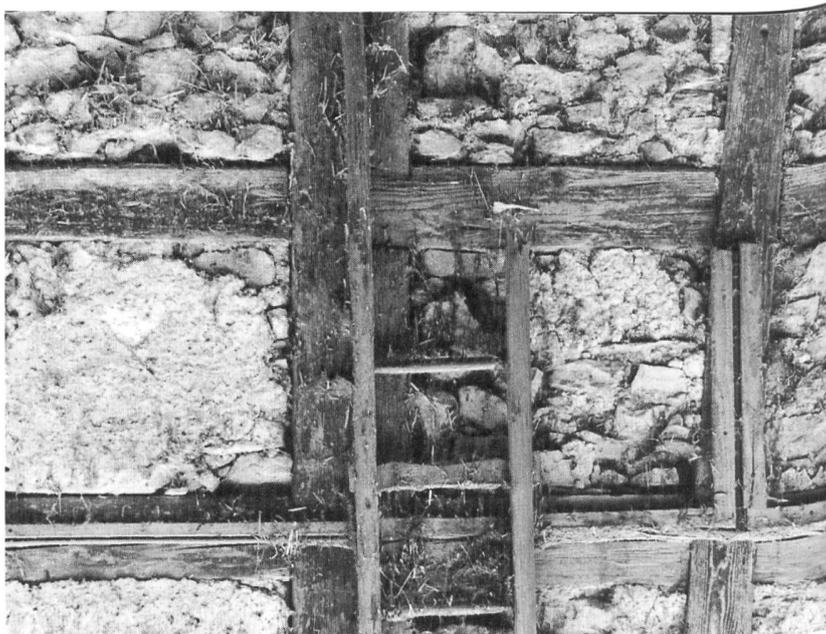
Abb. 6  
Ankerbalken mit Schwalbenschwanzverbindung auf dem Mittelständer der Fachwerkkonstruktion.

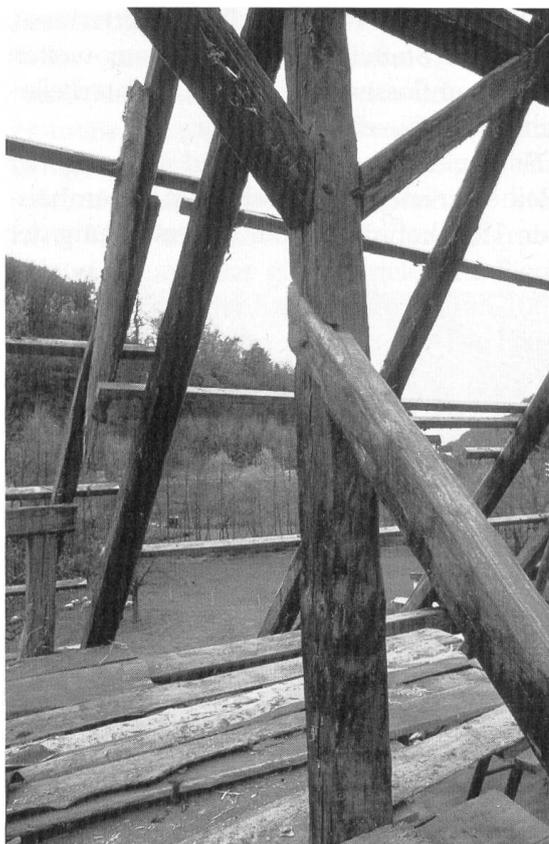
Abb. 7  
Stehende Stuhlsäulen mit Fuss- und Kopfstreben auf den liegenden Stuhlbindern stützen den Firstbalken.

Die liegende Dachstuhlkonstruktion bestand aus drei Stuhljochen oder -bindern, die durch flachwinklig angeordnete Windverbandstreben verbunden waren. Die Firstpfette wurde von drei zusätzlichen

Stuhlsäulen getragen, die mittels Fuss- und Kopfstreben die Firstkonstruktion stabilisierten. Ein grosser Teil der ursprünglichen Sparren war noch vorhanden. Die ganze Dachkonstruktion über dem Wohnteil sowie die beiden Kammern über der Küche waren tief rauchschwarz.

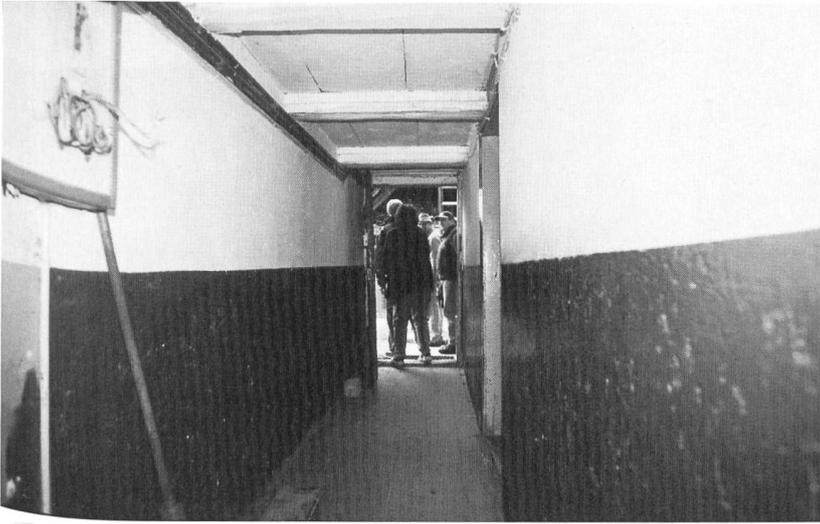
Abb. 8  
Die gefasteten Deckenbalken mit Schieb-  
boden im Hausgang.

Das Erdgeschoss wurde durch einen 1,2 m breiten, durchgehenden Gang quer zur Firstrichtung erschlossen. Gegenüber lagen, durch Fachwerkwände getrennt, Stube und Nebenstube. Ein grosser, 1888 vom Fricker Hafner Vinzenz Herzog gesetzter, grün glasierter Kachelofen mit doppelter Sitzkunst beheizte Stube und Nebenstube. Ein ursprünglich als Vorratskammer genutzter Raum lag giebelseitig neben der Küche. Dieser war seit dem Anbau von 1781 ohne Tageslicht. Diese Kammer war zusammen mit der Nebenstube entlang des westlichen Giebels unterkellert. Der 3,2 m x 9 m messende Keller mit Balkendecke (Tremkeller) lag längs des westlichen Giebels. Seine Decke bestand aus leicht konisch gehauenen, dicht verlegten Balken, deren Zwischenräume mit vermörtelten Steinplatten gefüllt waren. Eine Aussentreppe führte vom Hinterhof in den Keller. Reste einer Treppe im Innern des Kellers wiesen auf einen früheren Abgang von der Küche hin. Eine Treppe erschloss das Obergeschoss von der Küche aus. Über die Treppe gelangte man in den ehemaligen Rauchraum. In diesem ursprünglich fensterlosen Raum befand sich einst die Rauchhurd (Funkenfang) der Küche mit ursprünglich offener Feuerstelle. Erst im 19. Jahrhundert, nachdem man einen Kamin eingebaut hatte, erhielt dieser Raum einen Kalkanstrich. Im Obergeschoss befanden sich insgesamt drei Schlaf- und Vorratskammern. In der hinterhofseitigen Kammer hatte sich die ursprüngliche Rauchschränke unter einer jüngeren Täf-

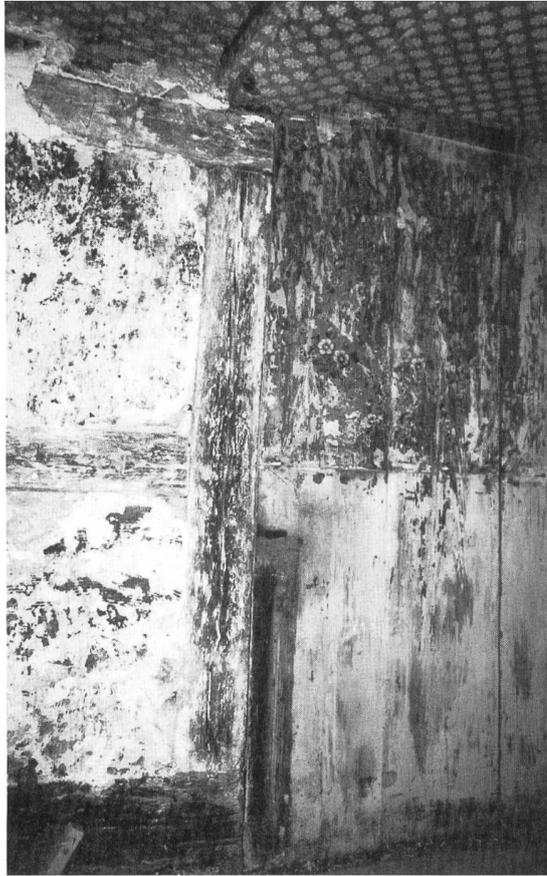
Abb. 10  
Die Binnenwände der Stube bestanden aus Fachwerk- und Bretterwänden. Am Ende des 19. Jahrhunderts bezog man Wände und Balkendecke mit Tapeten.

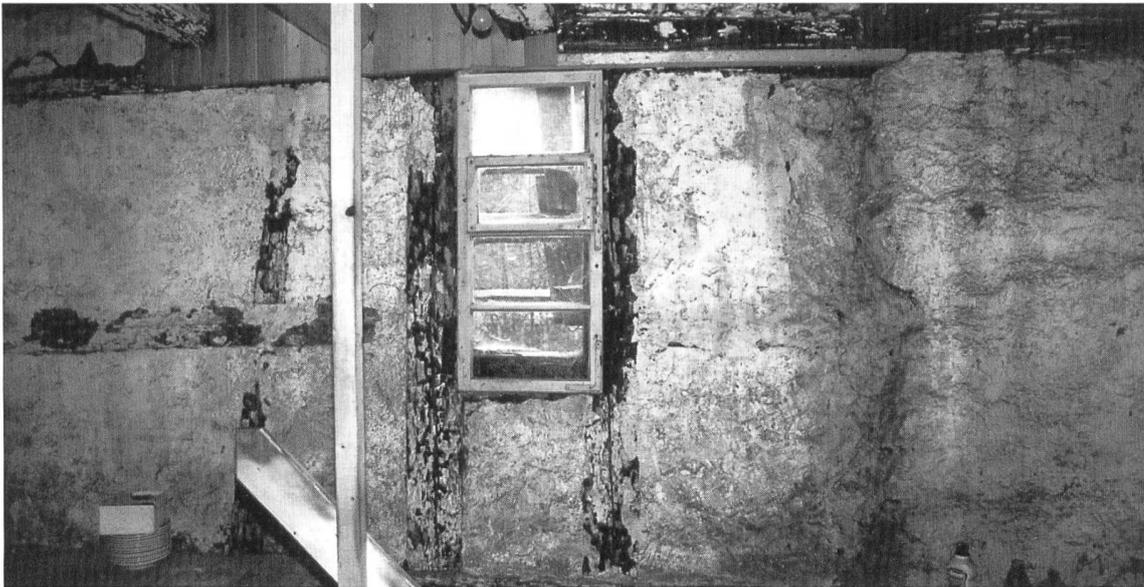
Abb. 11  
Hinterhofseitige, rauchschwarze Fachwerkwand mit Kalkanstrich des 19. Jahrhunderts.

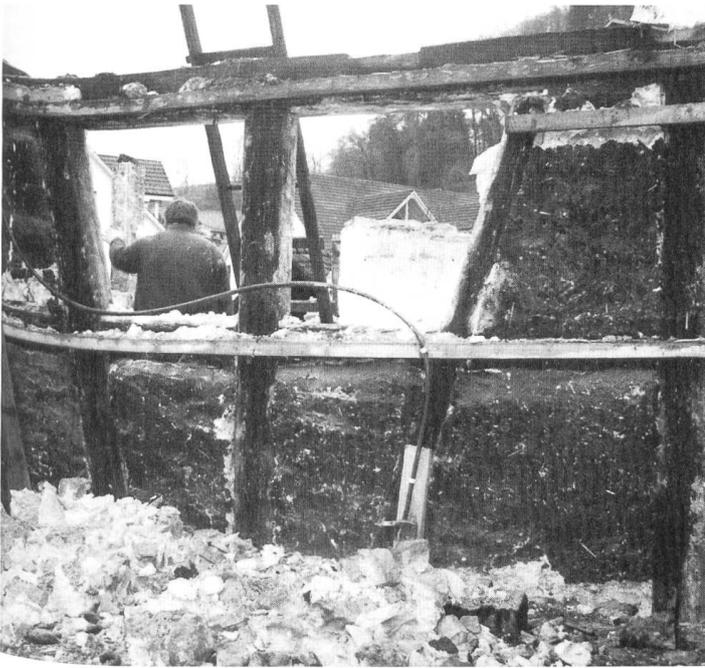
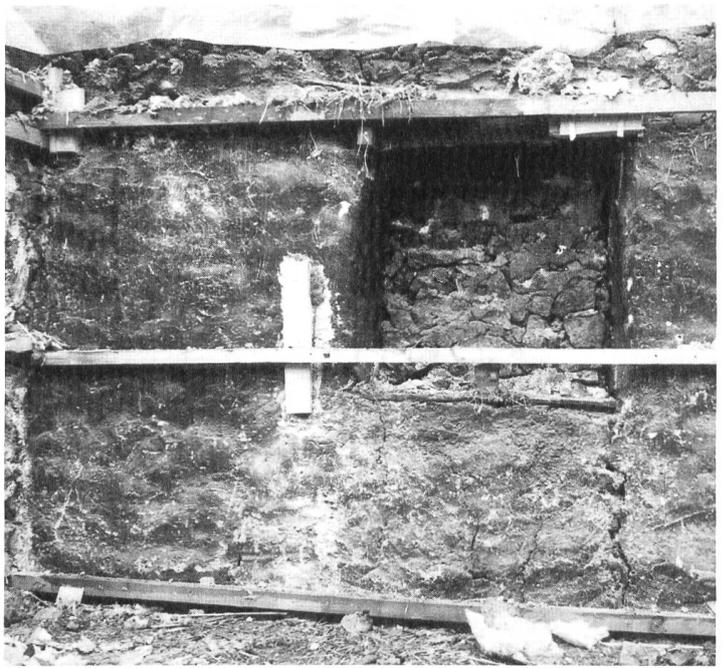
Abb. 12  
Rauchschwarze  
Fachwerkwand im  
Obergeschoss sowie  
eines der 1781 zu-  
gemauerten Fenster  
im westlichen Giebel.

lung erhalten und zeigte eindrücklich, wie der Rauch einst durch die Kammern gezogen war. Giebelseitig waren insgesamt drei zugemauerte Fenster zu beobachten. Aufgrund der dendrochronologischen Datierung sowie einem Eintrag im ältesten Brandkataster (siehe unten) wissen wir, dass das Nachbargebäude Nr. 53 im Jahr 1781 angebaut wurde; seither nutzte man die Giebelmauer gemeinsam. Da sich in beiden Häusern der rauchschwarze Dachstuhl er-

halten hat, belegt die rauchgeschwärzte Zuzumauerung der Fenster, dass die Rauchschiebe noch einige Jahrzehnte über das Jahr 1781 beibehalten wurde.

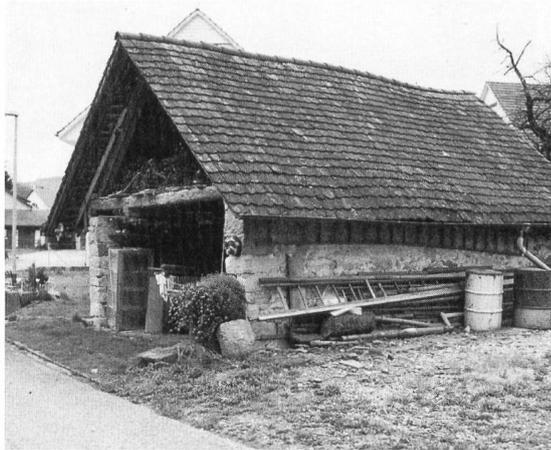
Abb. 13  
Die freistehende  
Wagenremise aus dem  
frühen 19. Jahrhundert.

Im ersten Viertel des 19. Jahrhunderts wurde an der ostseitigen Giebelmauer das Bauernhaus Nr. 50 angebaut. Wohl in diesem Zusammenhang steht der Bau der freistehenden Wagenremise, die gegenüber dem Wohnhaus Nr. 52 errichtet wurde.

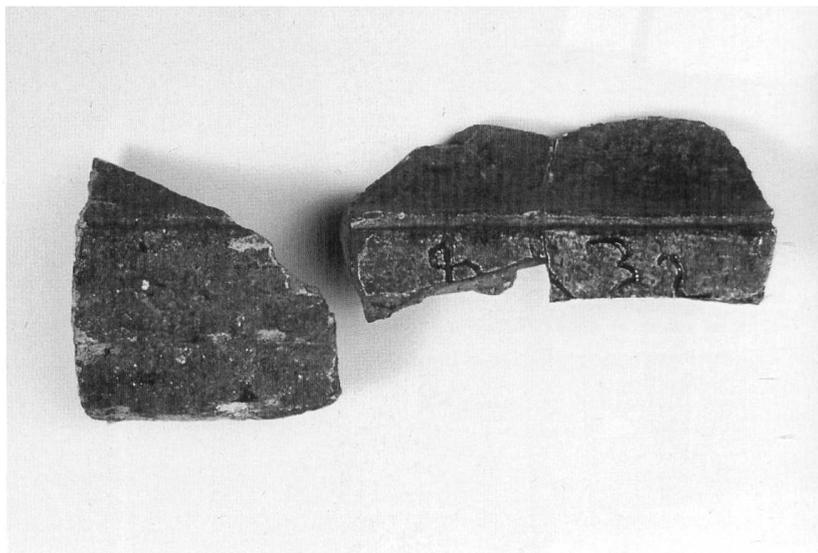
Abb. 14  
Eine Simschachel  
von 1735.

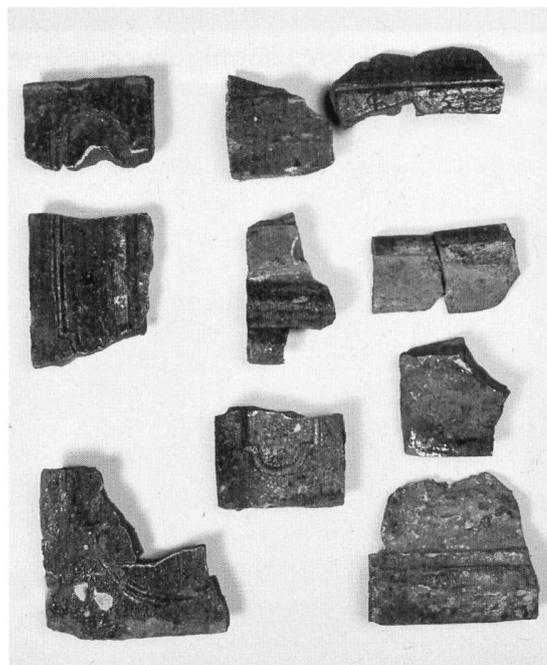
Abb. 15  
Verschiedene Ofen-  
kachelfragmente  
mit barocken  
Füllungen.

Gegen Ende der Abbrucharbeiten kam unter der nicht unterkellerten Stube eine bis 40 cm dicke Schicht aus Holzkohle und Asche zum Vorschein. Darin lagen blasig verbrannte Ofenkacheln und Geschirrfragmente. Eine in dieser Brandschicht gefundene Kranzkachel datiert ins Jahr 1735, womit der Brand, der den Vorgängerbau zerstört hat, zwischen 1735 und 1741 angesetzt werden kann. Dass auch der Keller in Mitleidenschaft gezogen wurde, bezeugten die stark brandgeröteten Mauern. Offenbar wurde der Keller vom Brandschutt befreit und in den Neubau integriert. Auch leicht angekohlte Eichenbalken fanden im Neubau als Schwellen für Trenn-

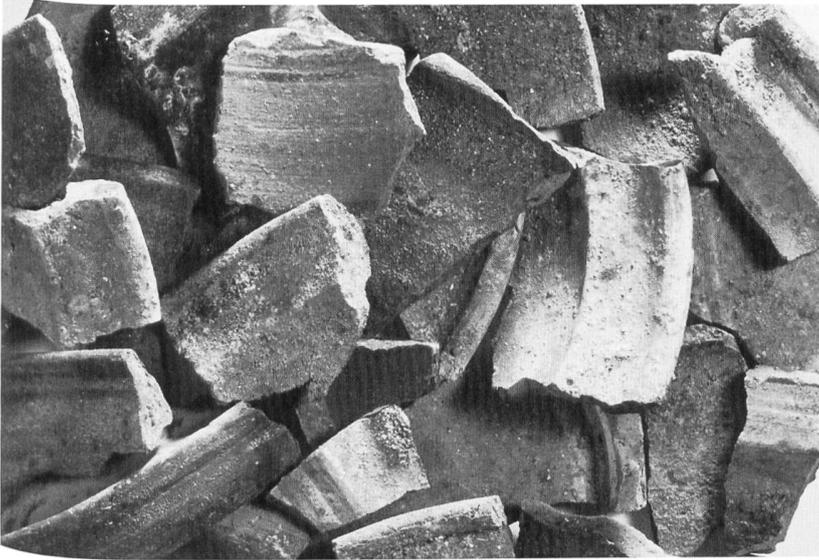
Abb. 16  
Versengte Schlüssel-  
fragmente und eine  
Auswahl des  
Formenspektrums.

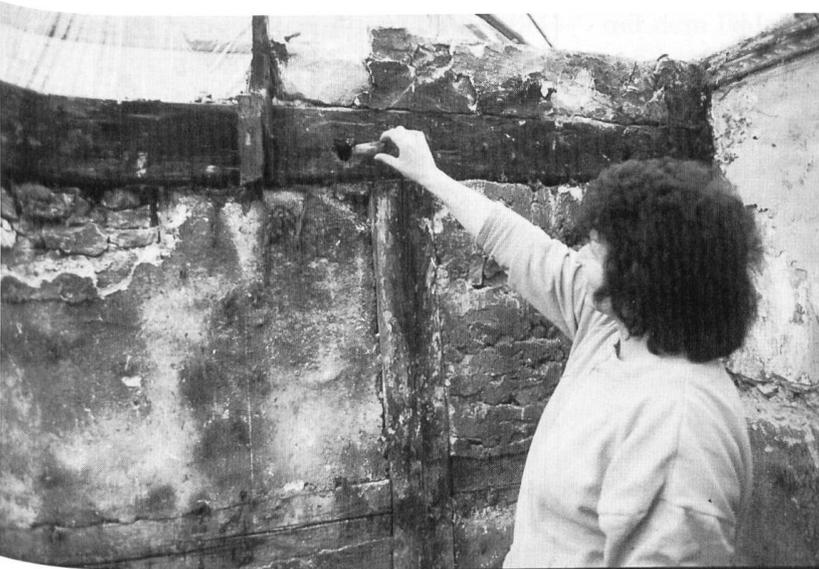
Abb. 17  
Rita Aeschbacher-  
Deiss zieht einen Zap-  
fen aus der Verbohrung  
in der Fachwerkwand  
zum Hausgang.

kleiner Katechismus den selben Zweck erfüllen sollte, muss offen bleiben. Auffallend waren die Verzapfungen (auch Verpflockungen oder Verbohrungen genannt) in der Trennwand von der Stube zum Hausgang. In die kreuzförmig abgebundene Riegelwand waren drei unregelmässig angeordnete, etwa 5 cm tiefe Zapfenlöcher von 3 cm Durchmesser zu beobachten, die mit

etwa 5 cm langen, gleich starken Holzapfen verschlossen waren, ohne dass sie einen Sinn in der Konstruktion ergeben hätten. Aus dem «Handwörterbuch des deutschen Aberglaubens» erfahren wir etwa unter den Ausführungen zur Türschwelle: *Gegen Verhexung bohrt der Wunderdoktor oder Kapuziner ein Loch in die Schwelle, steckt etwas Geweihtes hinein und pflockt es im Namen der Dreieinigkeit zu.* Dieser Hexenbann soll einst im süddeutschen Raum praktiziert worden sein. In Ueken sind auch in der Liegenschaft Hintermattweg 46 in einer gleich gestalteten Trennwand drei solche Zapfen oder Zapflöcher festzustellen, ebenso am Holzgewände vom Hausgang zum Stall. Verzapfungen, mit denen man Krankheiten oder andere böse Einflüsse bannen wollte, waren weit verbreitet. Der Schriftsteller Jeremias Gotthelf beschreibt in seiner Novelle «Die schwarze Spinne», wie nach dem Öffnen einer Verzapfung die darin gebannte Pest ausbrach.

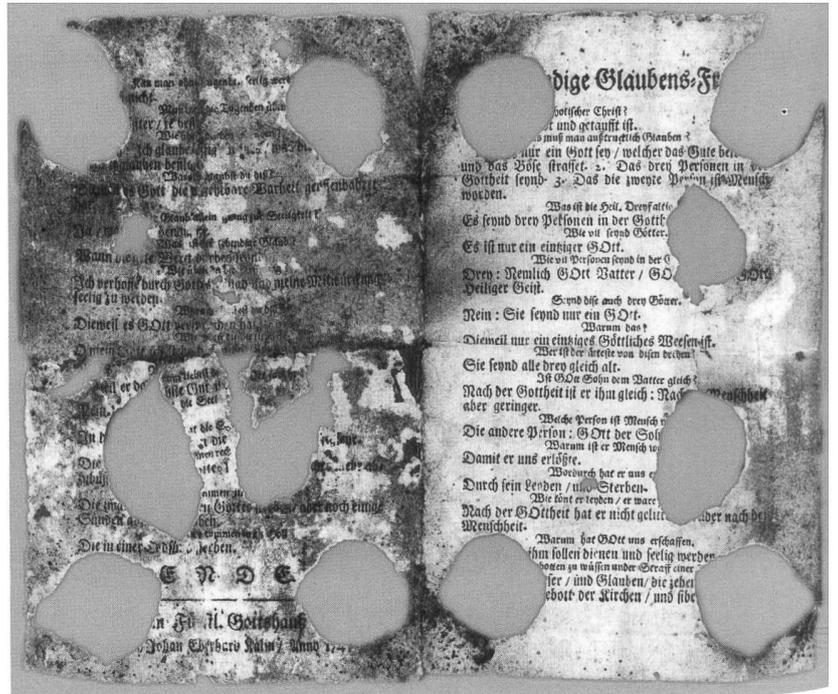
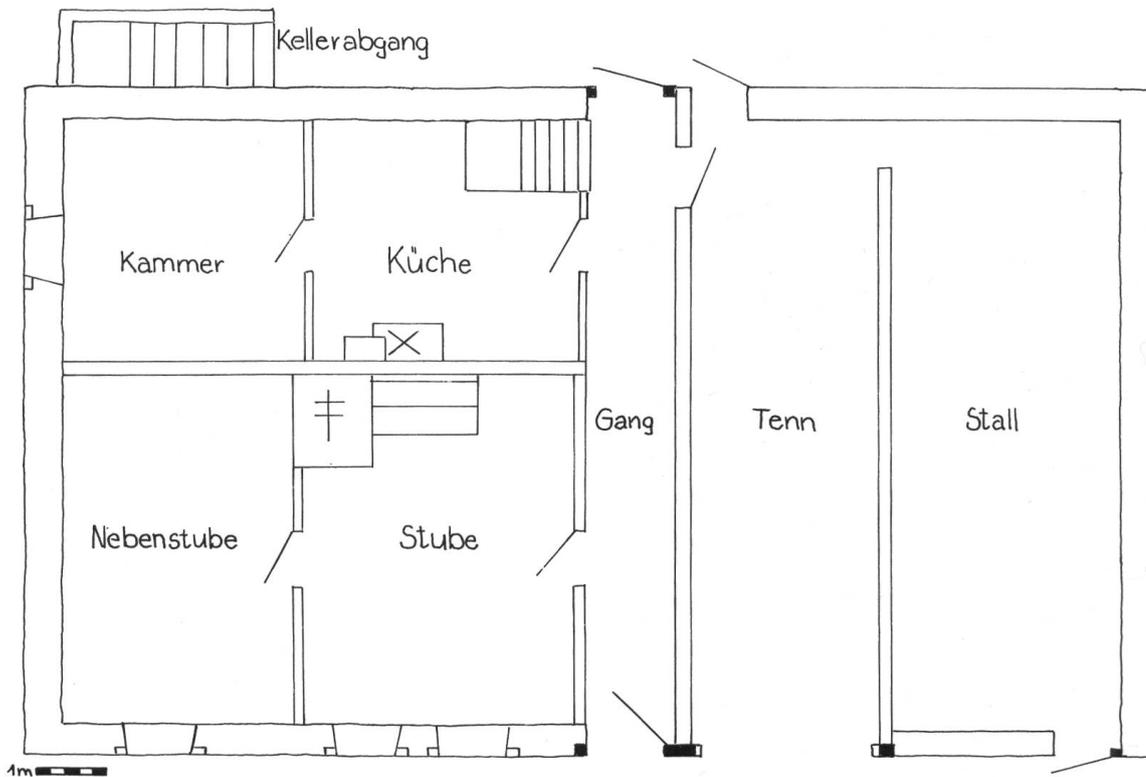
Abb. 18  
Der Grundriss des  
Hauses  
Flaschenbach 52.

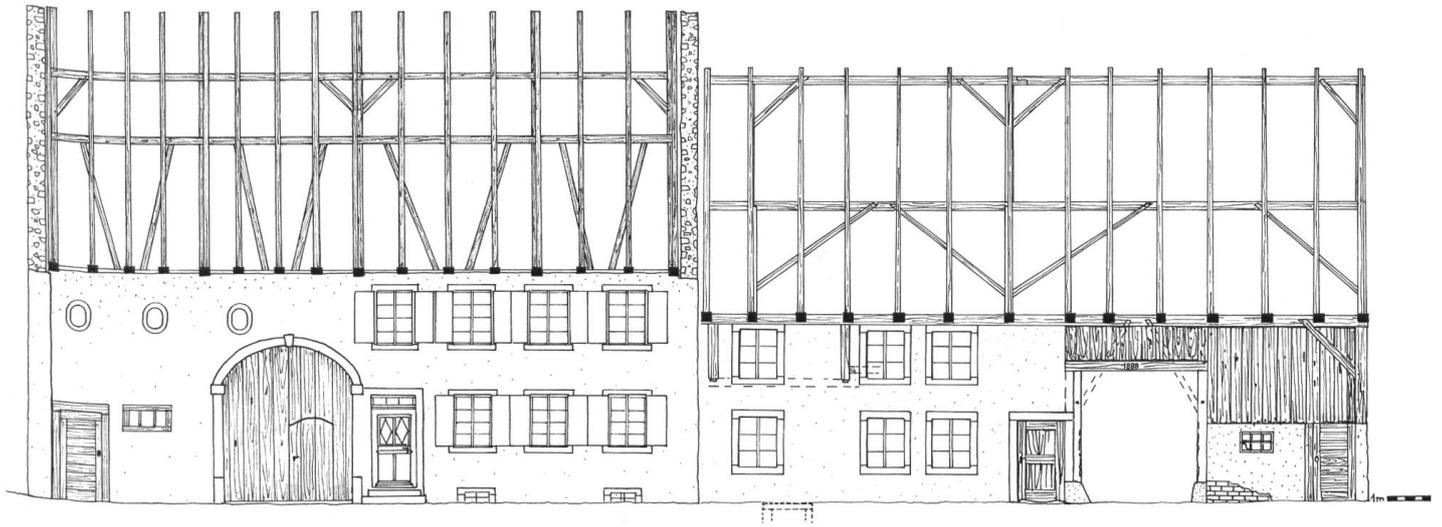
Abb. 19  
Die Fassaden der  
beiden Bauten  
Flaschenbach 53 (links)  
und 52 (rechts).

Der Wohnteil war mit einer altertümlichen Fachwerkkonstruktion mit durchgehenden Wandständern vom Ökonomie teil getrennt. Die Wandständer ruhten auf Eichenschwellen, die ursprünglich in zwei Schwellenschlössern endeten. So genannte Blattsassen bezeugten eine ursprüngliche Scheunentorkonstruktion mit langen Kopfstreben (siehe Abb. 19).

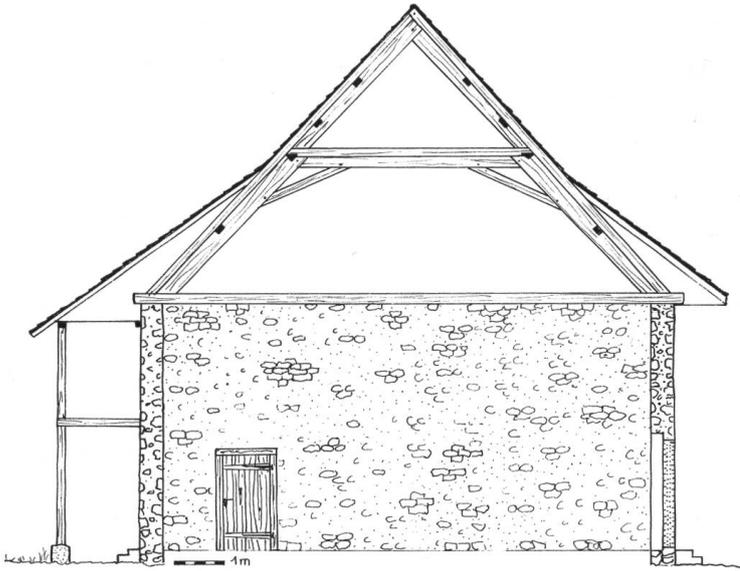
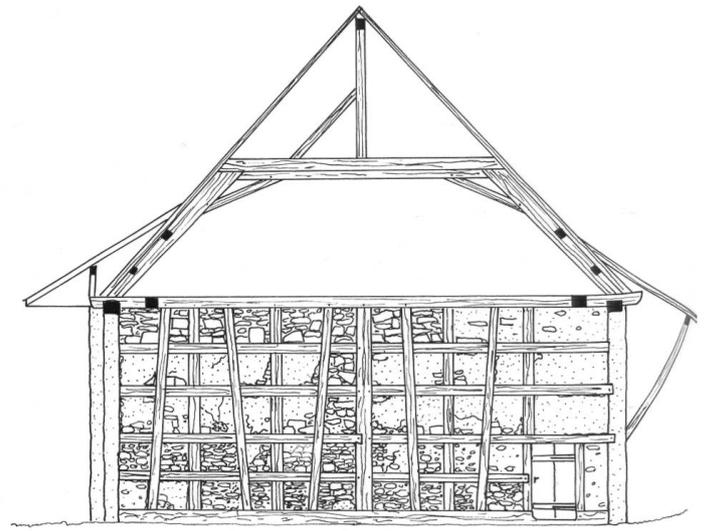
Abb. 20  
Die Trennwand vom  
Ökonomieteil zum  
Wohnteil; links Fla-  
schenbach 53, rechts  
Flaschenbach 52.

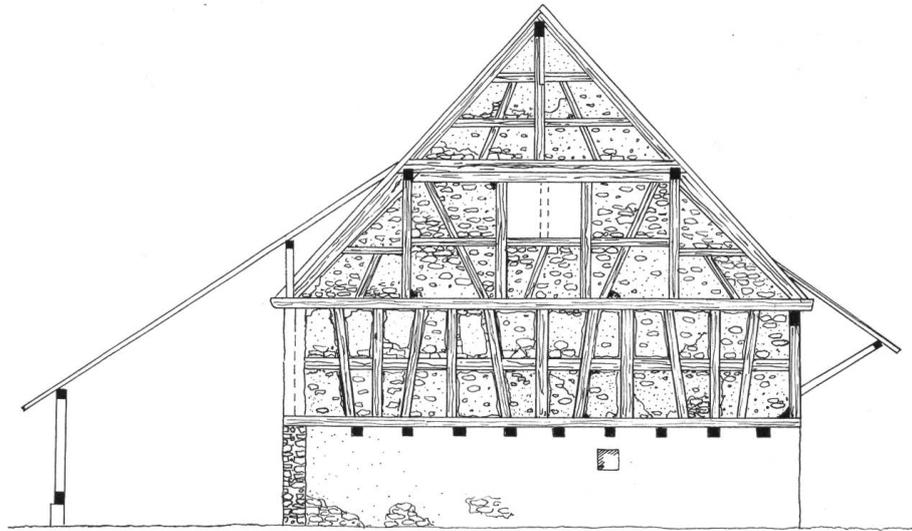
Abb. 21  
Der östliche Fachwerk-  
giebel von 1742,  
Flaschenbach 52.

Das Erdgeschoss und die westliche Giebelmauer bestanden aus 60 cm starkem, vermörteltem Mauerwerk aus Kalkbruchstein. Alle anderen aufgehenden Gebäudeteile sowie die Binnenwände waren in einer mit Bruchsteinen ausgefachten Fachwerkkonstruktion ausgeführt. Bis auf das Obergeschoss der Schauffassade hatte sich die Fachwerkkonstruktion in allen Teilen erhalten. Die gegen Osten gerichtete Giebelwand des Ökonomieteils bestand im Gegensatz zur gemauerten Wetterseite ebenfalls aus Fachwerk.
