Kirchstrasse 3 in Herznach : ein Stück Dorfgeschichte

Kirchstrasse 3 in Herznach – ein Stück Dorfgeschichte

Cecilie Gut

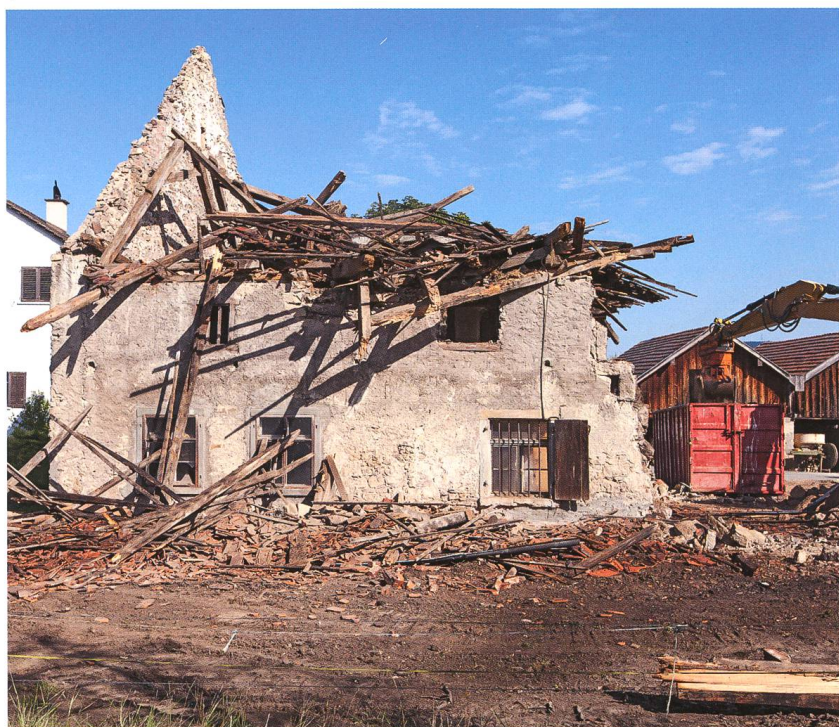
Abb. 1
Die Rückseite des
Gebäudes während des
Abbruchs.

Im Sommer 2017 wurde in Oberherznach das Bauernhaus an der Kirchstrasse 3 abgerissen (Abb. 1). Es war ein zweistöckiges Steingebäude, in dem nicht nur gewohnt, sondern auch jahrhundertlang gefuhrwerkert und Landwirtschaft betrieben wurde. Wegen seiner sehr hohen Giebelwände aus Bruchsteinen und eines gewaltigen Risses in der Fassadenecke war der Bau sehr imposant und augenfällig.

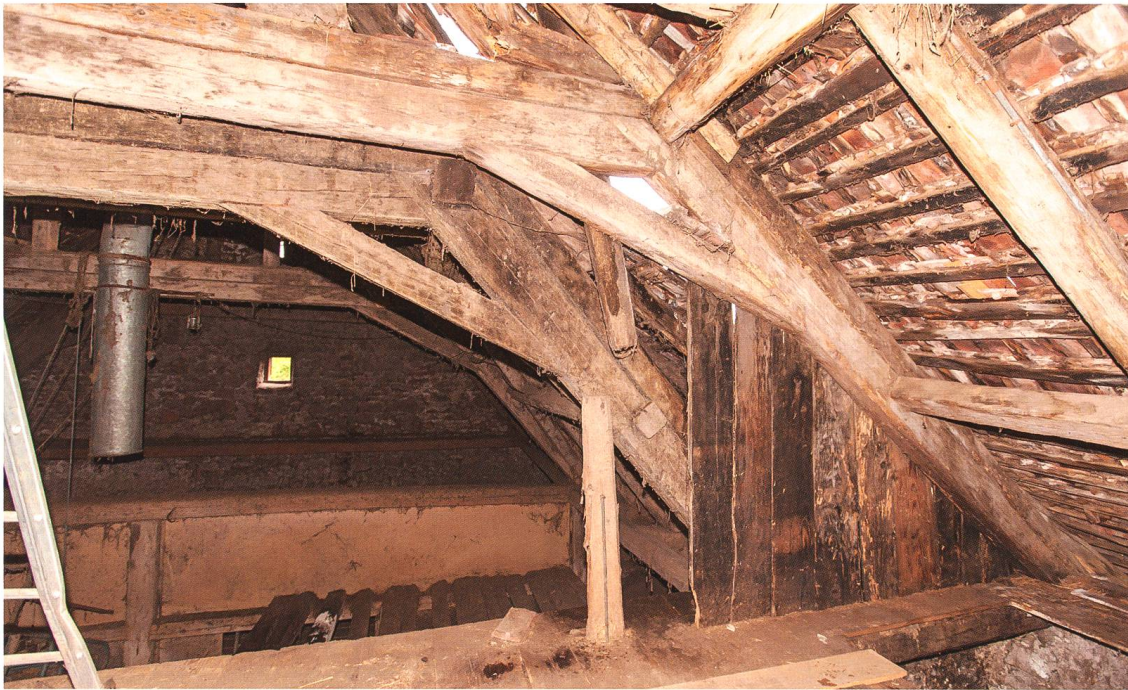
Kurze Zeit später, im Jahre 1778⁵, erhielten Stall und Tenne einen neuen Dachstuhl. Er wurde deutlich erst nach dem Bau der Giebelwände abgebunden und vereinte verschiedene Merkmale eines liegenden und stehenden Dachstuhls in sich: Das erste Dachgeschoss war liegend mit eingezäpfen Kopfhölzern, das zweite Dachgeschoss bestand aus einer stehenden Konstruktion mit Firstständerchen und Kopfhölzern, die sowohl verblattet wie auch verzäpft waren. Er war so konstruiert, dass er dieselbe Höhe

Im Frühjahr 1808⁶, genau dreissig Jahre nach der Errichtung des Dachstuhls über dem Ökonomietrakt, wurde wiederum Holz gefällt, um den Wohntrakt mit einem neuen Dachstuhl zu versehen. Es handelte sich um einen modernen Abbund, da er keinerlei stehende Elemente mehr aufwies, die Längspfetten gekippt und sämtliche Kopfstreben verzäpft wa-

Abb. 6
Liegende und stehende
Pfette der Dachstühle
von 1777/78 d und
1808 d.

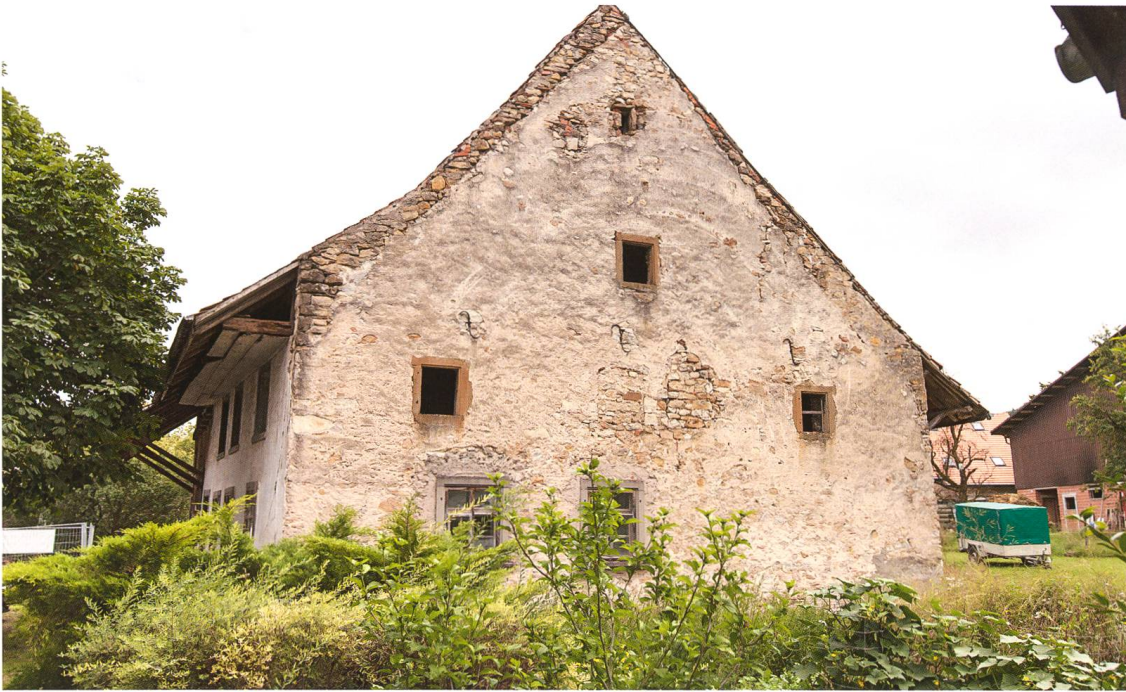
ren (Abb. 5 u. 6). Erstaunlich ist, dass für den Bau des Dachstuhl die Giebelwand (M1) erhöht beziehungsweise korrigiert werden musste (Abb. 7), weil sie in der Zeit ihres Bestehens langsam abgesunken war. Mit Bauklammern wurde erfolglos versucht, die statischen Probleme zu beheben: Zum Zeitpunkt des Abbruchs war die Giebelwand so weit nach vorne und aussen gekippt, dass sich in der Westecke des Wohntraktes ein Riss gebildet hatte, der im Obergeschoss bis 15 cm breit war. Gleichzeitig mit dem Dachstuhl wurde auch das Hochstudgerüst im Wohntrakt bis auf die wenigen, dokumentierten Bauteile zurückgebaut. Die einstigen Holzwände wurden durch Bruchsteinmauern ersetzt, die fortan das Gesicht des Hauses bildeten. Der Grundriss war so aufgeteilt, dass die Wohnräume mit Stube, Nebenstube und die Schlafkammern im Obergeschoss in Richtung Strasse lagen, obwohl es die

Abb. 7
Giebelwand M1, die
wegen statischer
Probleme an den
Dachstuhl von 1808 d
angepasst werden
musste.

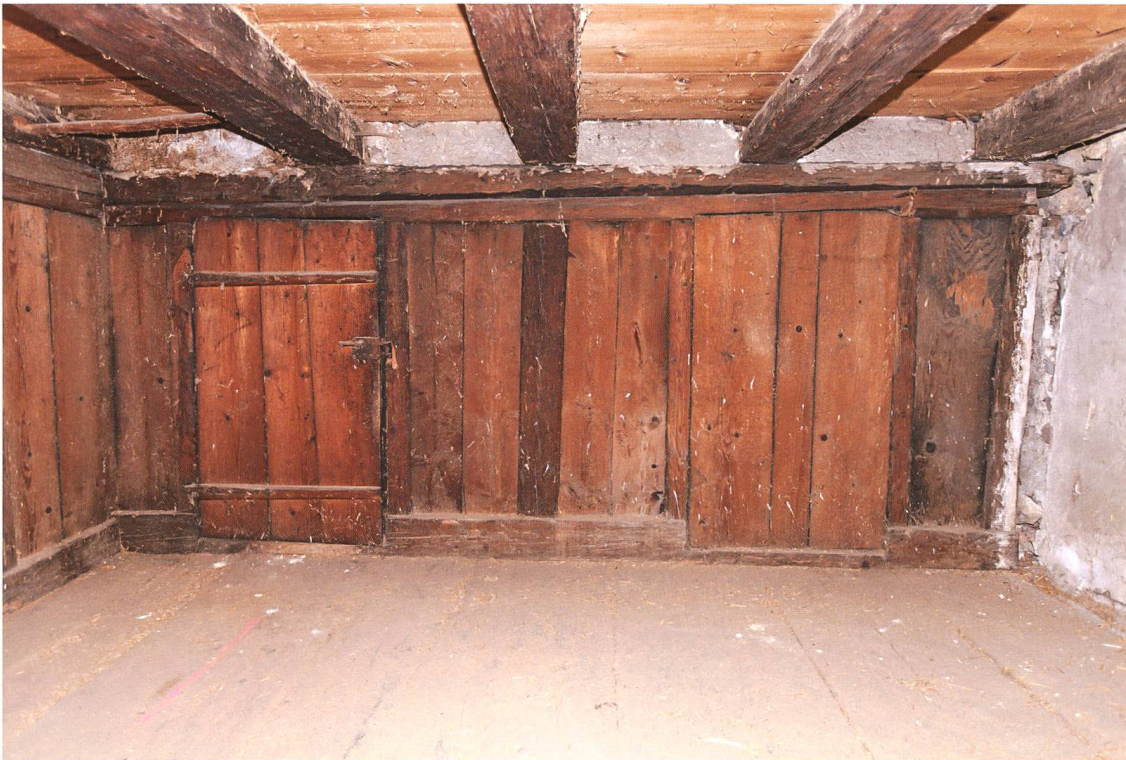
Abb. 8
Längswand in Kammer
R 1.3. Rechts ist sie aus
dem Mauerwerk
ausgeföhren.

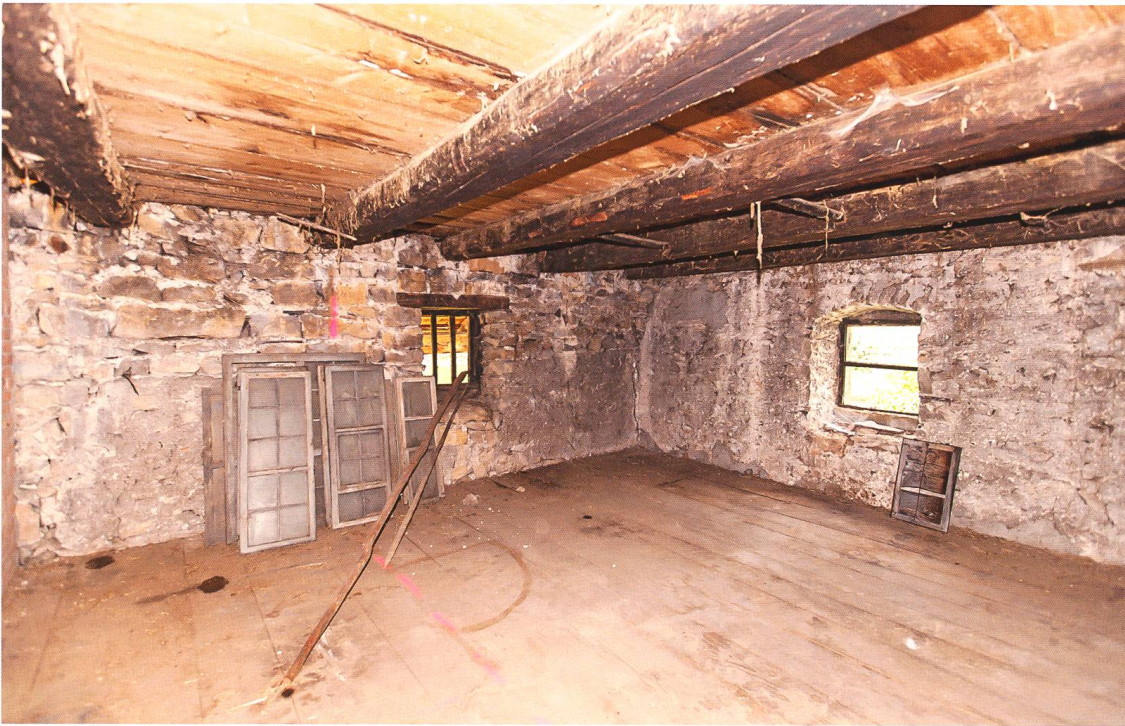
Abb.9
Wirtschaftskammer
R 1.4 im Obergeschoss.
Rechts Giebelwand
M1, links Rückwand
M2 mit dem vergitter-
ten Fenster.

bensmitteln und Wertsachen: Die Fenster in der Rückwand waren zum Schutz mit rhombischen Holzstäben vergittert (Abb. 9).

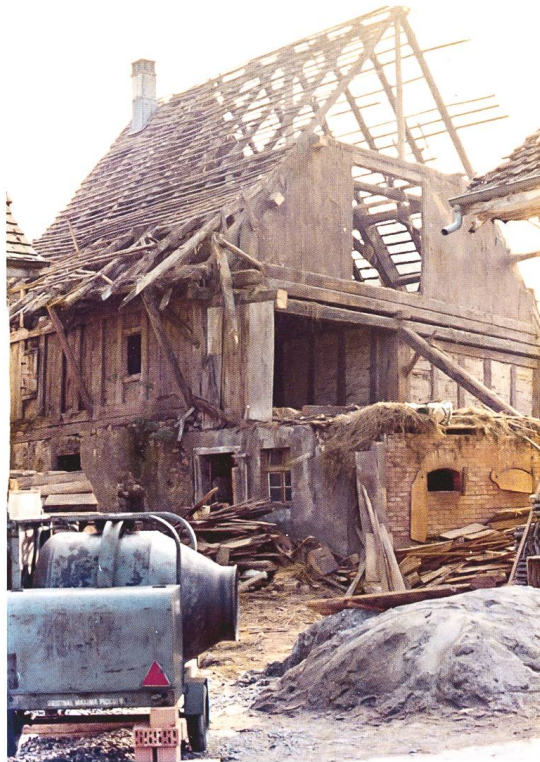
Abb. 11
Kirchstrasse 5: Der
Anbau von 1698 mit
steinernem Stock und
hölzernem Überbau.

1698 wurde das Gebäude um einen zweiten Wohntrakt vergrössert, wie die Inschrift auf dem Türsturz des Eingangs zeigte. Der Anbau verfügte über einen steinernen Stock und einen hölzernen Aufbau aus stehenden Bohlen. Die Riegelwände im Hinterhaus könnten eine Neuerung aus dem 19. Jahrhundert gewesen sein. Interessant ist, dass der Anbau ebenfalls eine steinerne Giebelwand hatte und offenbar auch von Anfang an einen liegenden Dachstuhl (Abb. 11). Dieser zeigt noch eine deutliche Patinierung, die vom im Estrich zirkulierenden Rauch des Herdfeuers stammt. Natürlich legt diese Beobachtung die These nahe, dass die steinernen Giebelwände der Kirchstrasse 3 nicht erst Mitte des 18. Jahrhunderts entstanden sind, sondern schon ein halbes Jahrhundert früher. Wir müssen die Frage offen lassen.

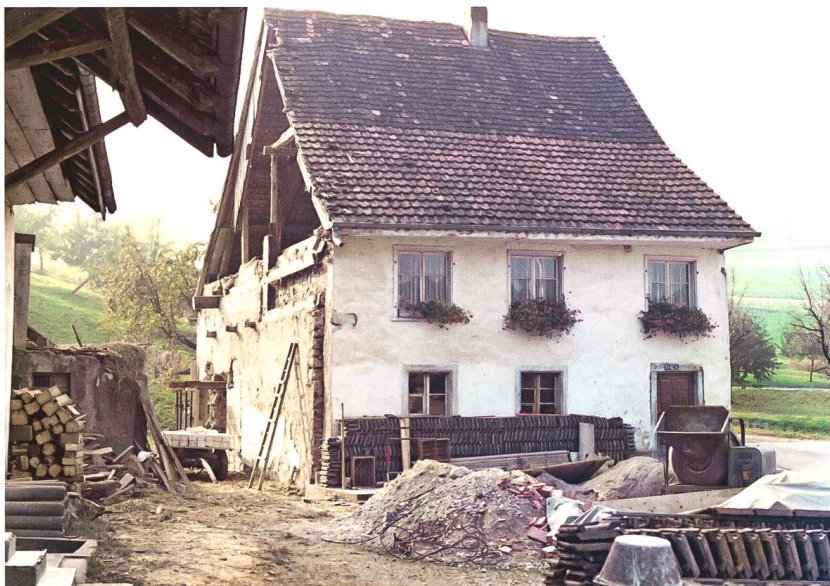
Abb. 12
Wohntrakt des kernbauzeitlichen Hochstudhauses an der Kirchstrasse 5 vor dem Umbau.

Baugeschichte: Es handelte sich ebenfalls um einen Hochstudbau, der aufgrund seiner Konstruktionsart aus der Mitte oder der 2. Hälfte des 17. Jahrhunderts stammen könnte. Es war vermutlich ein kleineres Haus mit zwei oder drei Hochstüden, das Wohn- und Ökonomietrakt unter einem Dach vereinte. Auf den Fotos ist ersichtlich, dass das Querrähm bei diesem Bau ebenfalls nur etwa einen halben Meter unterhalb des Bundbalkens verlief, ähnlich wie bei der Kirchstrasse 3. Um 1800 wurde der Bau renoviert, indem er steinerne Wände und einen modernen, liegenden Dachstuhl erhielt.

Mitte der 1970er-Jahre wurden der Anbau und die Ökonomie abgerissen und nur der mittlerweile stark überprägte Wohntrakt des ehemaligen Kernbaus stehen gelassen (Abb. 12). Erhalten geblieben ist auch die oben erwähnte Inschrift des abgebrochenen Gebäudeteiles, welche die Besucher am Eingang empfängt.
