**Artikel:** Geologische Naturgefahren in der Schweiz = Dangers géologiques en Suisse = Pericoli geologici naturali in Svizzera  
**Autor:** Français, Olivier / Lateltin, Olivier  
**Kapitel:** Cas concret no. 1 : les laves torrentielles de Villeneuve du 13/14 août 1995  
**DOI:** <https://doi.org/10.5169/seals-220733>

## Les laves torrentielles de Villeneuve du 13/14 août 1995

OLIVIER FRANÇAIS<sup>1)</sup> et OLIVIER LATELTIN<sup>2)</sup>

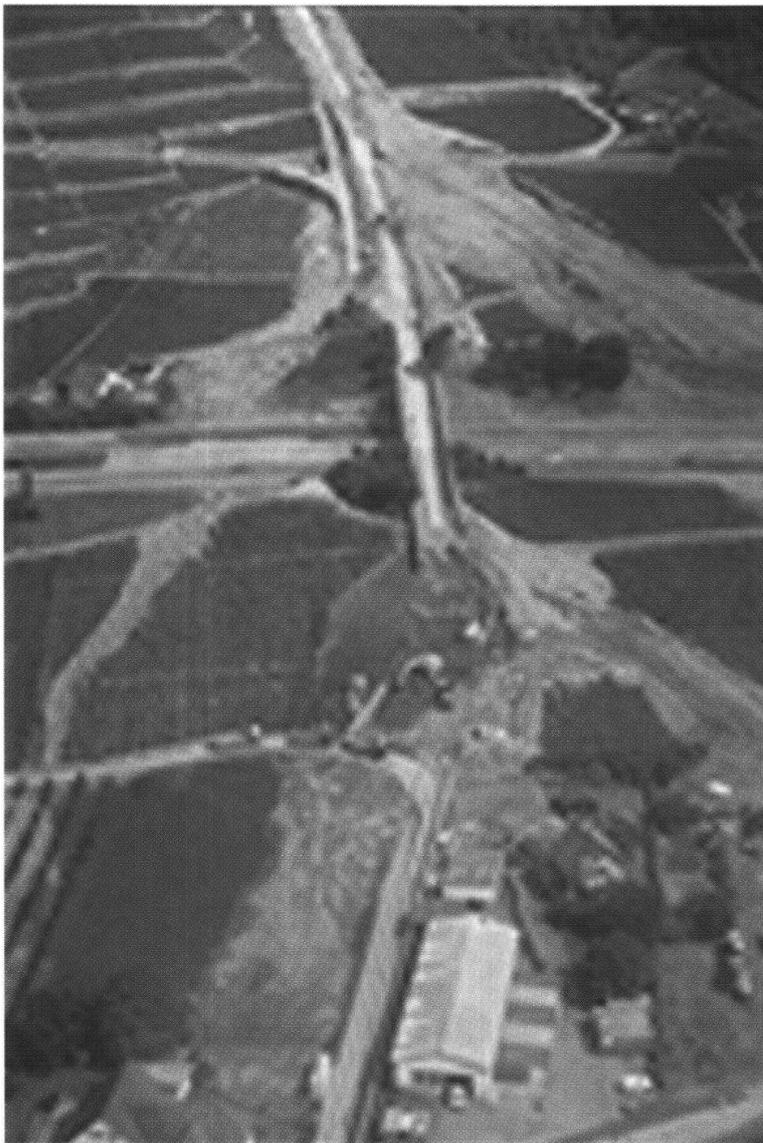
**Fig. 1:**  
Vue aérienne de la zone sinistrée

Suite à une période de fortes précipitations (8 et 11 août), un gros orage éclate dans la région de Villeneuve le dimanche soir 13 août 1995. Les eaux superficielles se concentrent dans les ravines et provoquent rapidement une saturation des sols et des terrains meubles dans le lit des torrents. Les alluvions et les éboulis sont mobilisés sous la forme de laves torrentielles par les eaux de surface dans ces terrains saturés. Entre 23h20 et 23h30, le Nant du Pissot sort de son lit et des laves torrentielles se propagent dans le cône de déjection (volume 50'000 m<sup>3</sup>) en recouvrant les deux chaussées de l'autoroute A9, la région des vignes et une partie de la zone industrielle. L'autoroute est recouverte de plusieurs mètres de gravats et les dépôts solides s'étendent sur une superficie de 5 hectares. Un bloc de 60 m<sup>3</sup>, retrouvé en aval de l'autoroute, témoigne de la capacité de transport des laves torrentielles lors de l'événement. Une dizaine de voitures sont ensevelies sous les gravats et leurs occupants sont légèrement blessés.

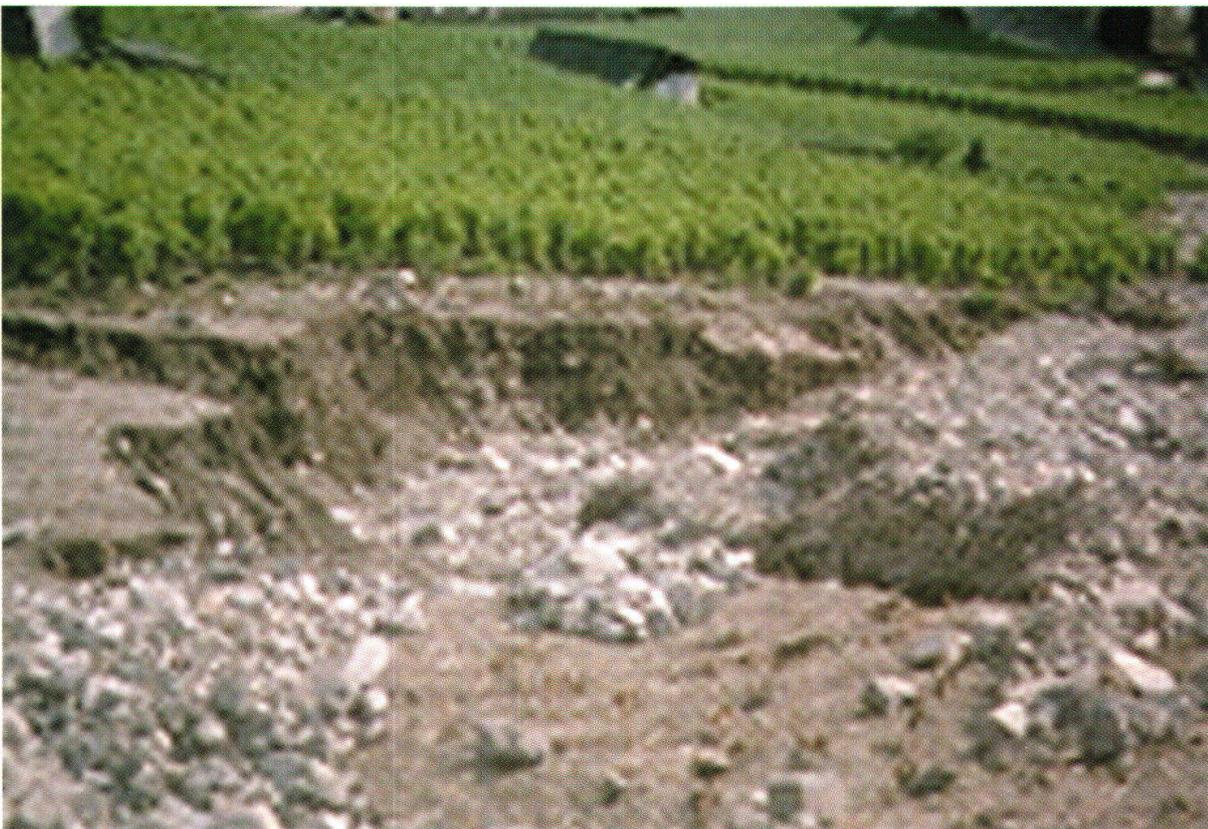
**Fig. 3:** Surcreusement provoqué par les laves torrentielles dans le cône de déjection

Dans le secteur aval du torrent principal, les 15 ouvrages de protection contre les crues ont été totalement détruits. Une quinzaine de gros blocs (volume de 5 à 50m<sup>3</sup>) se sont arrêtés à environ 200 mètres en amont du cône de déjection, en créant un important effet de barrage à l'écoulement. Des levées et des traces d'impact de pierres sur les arbres sont visibles sur les berges du torrent, jusqu'à une hauteur de 5 mètres. Dans le cône de déjection, le torrent est sorti de son lit en créant différentes levées. Des surcreusements («gullies», Fig. 3) dans le matériel accumulé témoignent d'événements multiples qui se sont succédés rapidement durant la nuit du 13 au 14 août 1995.
