Artikel: Geologische Naturgefahren in der Schweiz = Dangers géologiques en
Suisse = Pericoli geologici naturali in Svizzera
Autor: Jordan, Peter
Kapitel: Fallbeispiel Nr. 4 : Murgang von Selzach 1970
DOI: <https://doi.org/10.5169/seals-220733>

Fallbeispiel Nr. 4:

Murgang von Selzach 1970

PETER JORDAN*

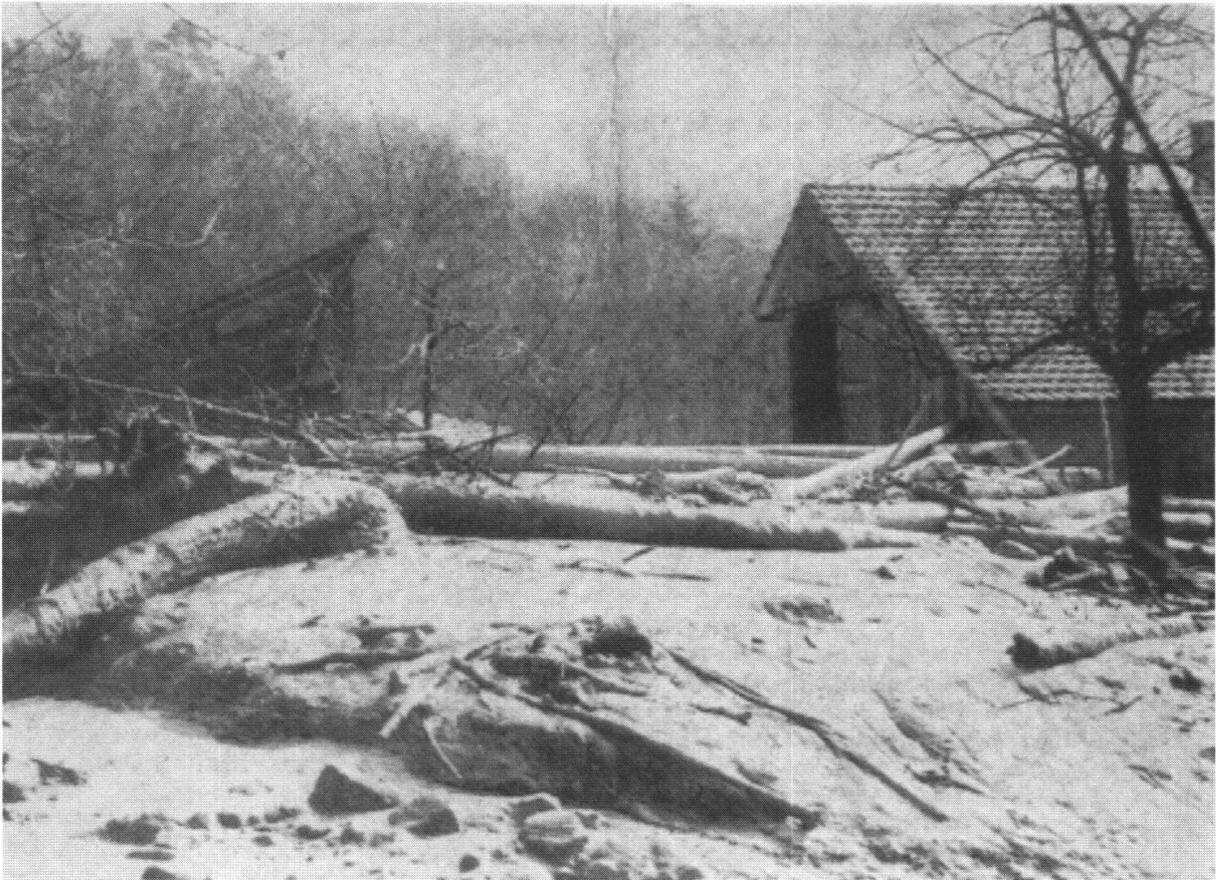
Fig. 1: Häuser von Chänelmoos nach dem Murgang (Zeitungsbild Oltener Tagblatt vom 24. April 1970).

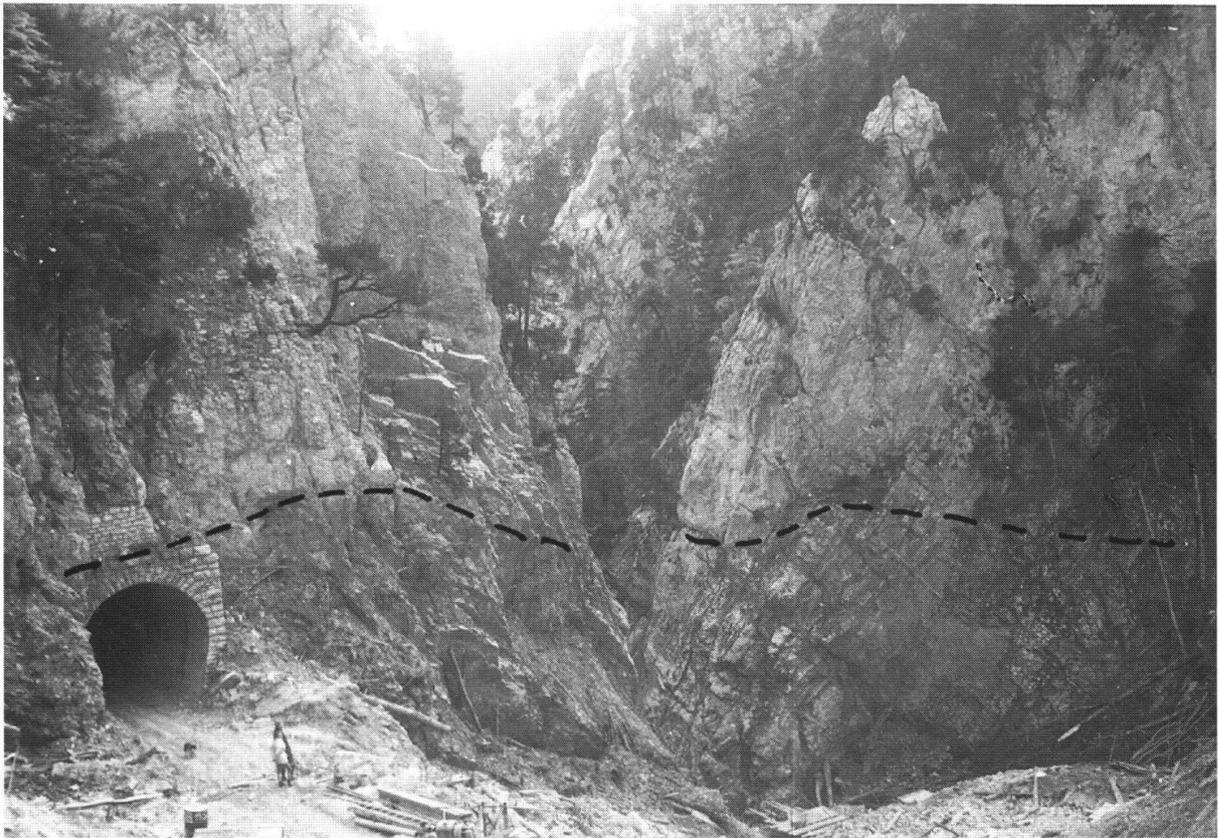
Fig. 3: Die Lochbachklamm und der Strassentunnel nach der Räumung, Sicht von Norden. Die gestrichelte Linie bezeichnet die Höhe der Ablagerungen vor dem Murgang (Foto H. Fröhlicher, 1. November 1970).

In der Lochbachklamm liegen unter den rezenten, vor dem Abgang der Murgänge über 20 m mächtigen Schuttmassen ältere Rutschmassen, die ebenfalls Hauptrogensteintrümmer enthalten.
