**Zeitschrift:** Bulletin für angewandte Geologie  
**Herausgeber:** Schweizerische Vereinigung der Petroleum-Geologen und –Ingenieure;  
Schweizerische Fachgruppe für Ingenieur-Geologie  
**Band:** 5 (2000)  
**Heft:** 1

**Artikel:** Ursachenanalyse der Hanginstabilitäten 1999  
**Autor:** Sieber, Nik  
**Kapitel:** Rutschungen am Uetliberg (Stallikon, ZH)  
**DOI:** <https://doi.org/10.5169/seals-222274>

# Rutschungen am Uetliberg (Stallikon, ZH)

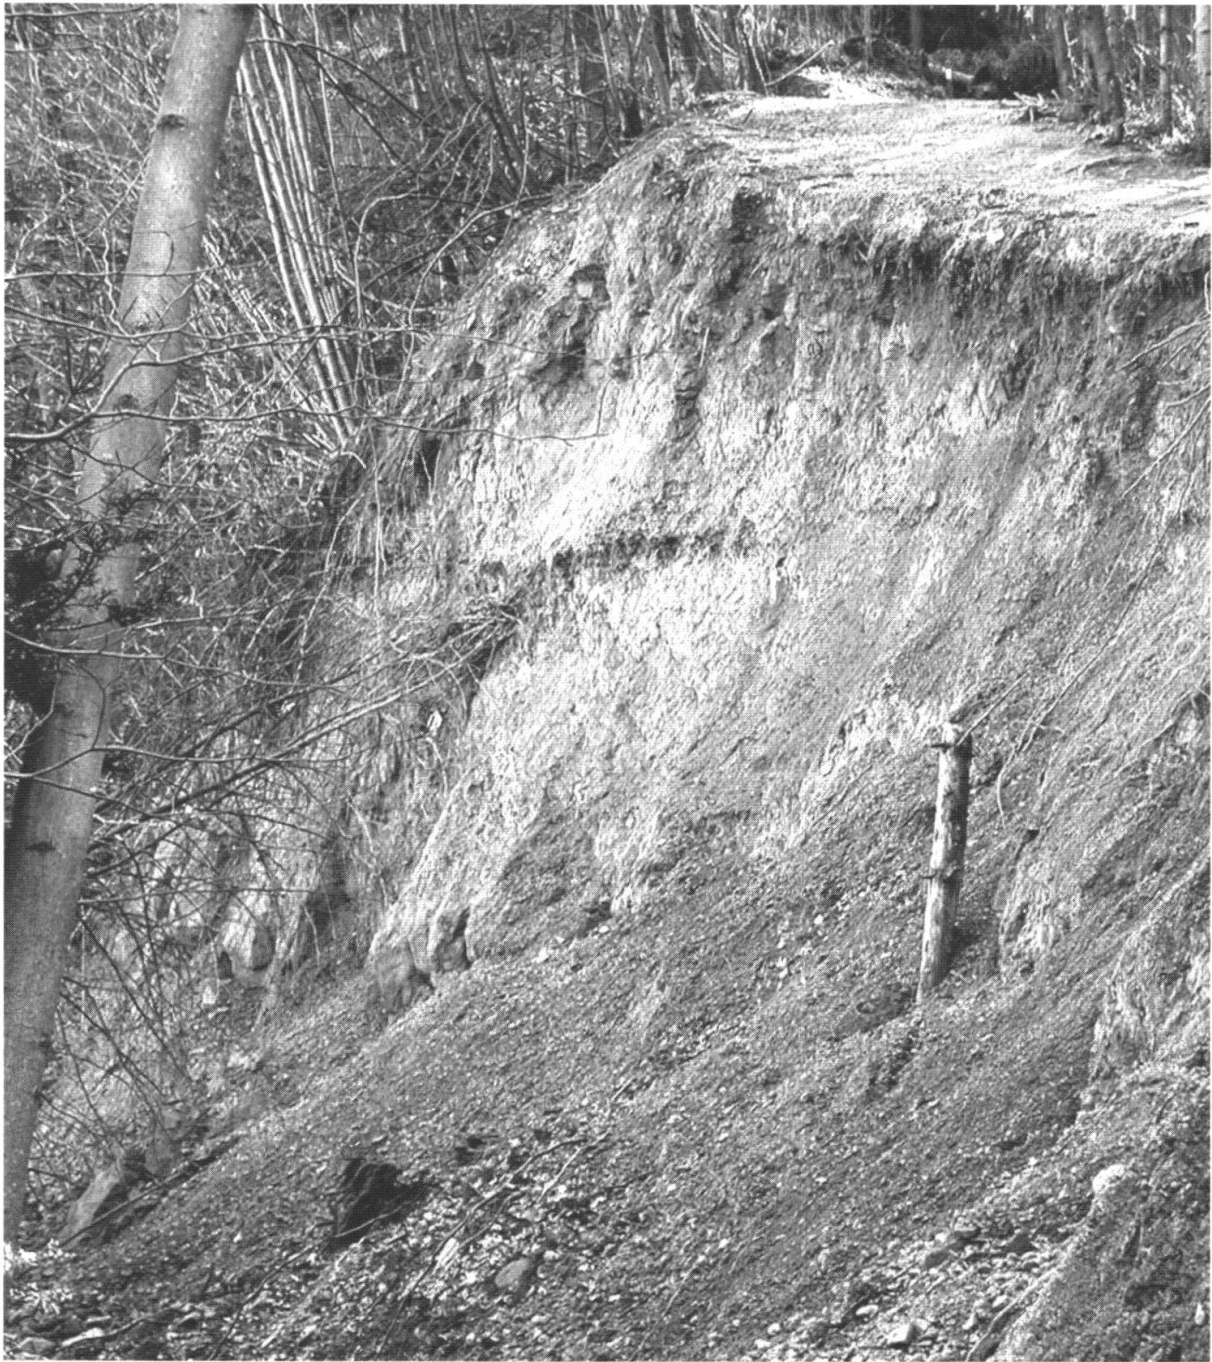
**Fig. 2:** Anrissrand Rutschung am Gratweg westlich Uto-Kulm.

Das grösste von uns festgestellte Ereignis erfasste den Gratweg ca. 600 m westlich von Uto-Kulm (Koordinaten 679'420 / 245'440, Anrissrand, Fig. 2). Dabei kamen schätzungsweise ca. 2 – 5'000 m<sup>3</sup> Molassemergel und Sandsteinbänke in Bewegung. Der Rutsch erfasste den Weg und liess diesen um ca. 8 m abgleiten. Zudem lösten sich innerhalb des Rutschkörpers verschiedene sekundäre Teilrutsche aus, die zu seiner Abtreppung führten. Der Rutsch setzte sich bis ca. 200 m in die Tiefe fort, wobei er sich im unteren Teil, nach Zutritt von Hangwasser, zu einer Hangmure entwickelte.
