**Zeitschrift:** Bulletin für angewandte Geologie  
**Herausgeber:** Schweizerische Vereinigung der Petroleum-Geologen und –Ingenieure;  
Schweizerische Fachgruppe für Ingenieur-Geologie  
**Band:** 5 (2000)  
**Heft:** 1

**Artikel:** Ursachenanalyse der Hanginstabilitäten 1999  
**Autor:** Thali, Urs / Bollinger, Daniel  
**Kapitel:** Hangmuren Golzern im Maderanertal (Silenen, UR)  
**DOI:** <https://doi.org/10.5169/seals-222274>

# Hangmuren Golzern im Maderanertal (Silenen, UR)

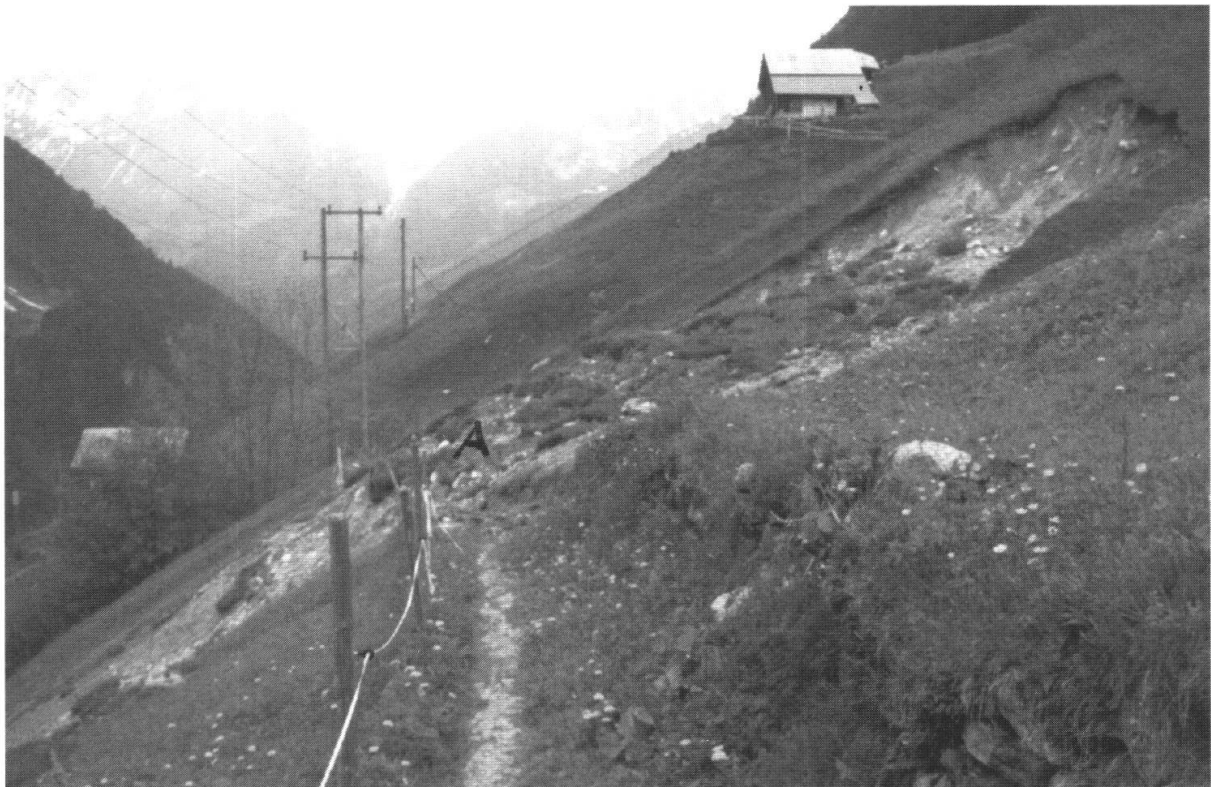
**Fig. 1:** Anrissnische einer Hangmure oberhalb des Weilers Silblen

Die Hangmuren lösten sich aus südexponierten Geländerippen oder deren Flanken, welche aus Gehängeschutt und -lehm sowie Moränenmaterial aufgebaut sind. Es handelt sich um offene Gras- und Weideflächen mit einzelnen Hecken durchsetzt.

In den Anrissnischen präsentierte sich das Lockergestein zumeist als tonig-siltiger, sandiger Kies mit Steinen und Blöcken mit Einschaltungen von tonig-siltigem Gehängelehm. Bezeichnenderweise traten die Anrisse meist in kleinen, runsenartigen Geländesenken auf, in denen Oberflächenwasser konzentriert abfließt oder in denen längs diskreter, unterirdischer Fliesswege (durchlässigere Lockergesteinszonen, Stauhohizonte) vermehrt Hangwasser zufließt. So wurden in der Anrissnische derjenigen Hangmure, welche zu den Zerstörungen in Silblen führte, an verschiedenen Stellen Hangwasseraustritte beobachtet. Das rein orografische Einzugsgebiet der Hangmuren ist meist zu klein, um die für die Entstehung des Prozesses erforderlichen Wassermengen zu liefern. Daher wird vermutet, dass den Anrisszonen durch unterirdische Zuflüsse Wasser aus anderen Hangbereichen zuströmen, wobei auch Zuflüsse aus dem Felsuntergrund nicht ganz auszuschliessen sind.

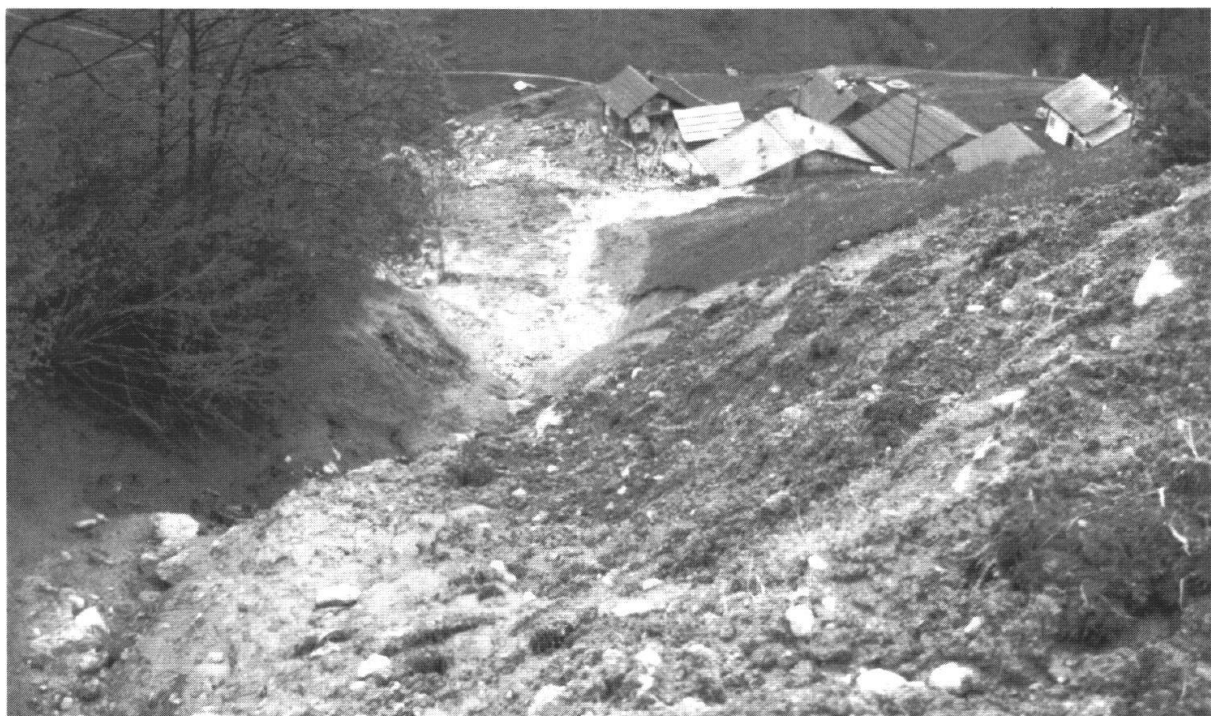
**Fig. 2:** Übersicht über die Transitstrecke und den Ablagerungsraum der Hangmure am östlichen Rand des Weilers Silblen

Ferner wurde Kulturland und ein für die Stufenwirtschaft wichtiger Verbindungsweg auf einer Länge von rund 60 m zerstört. Die Hangmuren ergossen sich unterhalb des auf einer Terrasse gelegenen Weilers über die steile, von Felsbändern durchsetzte Talflanke und kam erst ca. auf Kote 880 im Chärstelenbach zum Stillstand. Im Gebiet Silblen lagerten sich rund 1'000 – 2'000 m<sup>3</sup> Material ab. Insgesamt dürften indes einige 1'000 m<sup>3</sup> Lockergestein mobilisiert worden sein.

- *Ablagerungszone*: Da die Ablagerungen der Hangmuren beim Weiler Silblen eine natürliche Abflussrinne auffüllten, wurde das Gerinne unverzüglich ausgebaggert, um allfällige neue Materialabgänge und abfliessendes Wasser östlich des

Weilers talwärts vorbei zu lenken. Mit dem ausgebaggerten Material wurde westlich zugleich ein provisorischer Ablenkdammb geschüttet;
