# Bildung von Erosionsgräben in einer Moränenterrasse im Diemtigtal während der Unwetter vom August 2005

Autor(en): **Schwab, Severin / Tobler, Daniel / Graf, Kaspar**

Zeitschrift: **Bulletin für angewandte Geologie**

Band (Jahr): **11 (2006)**

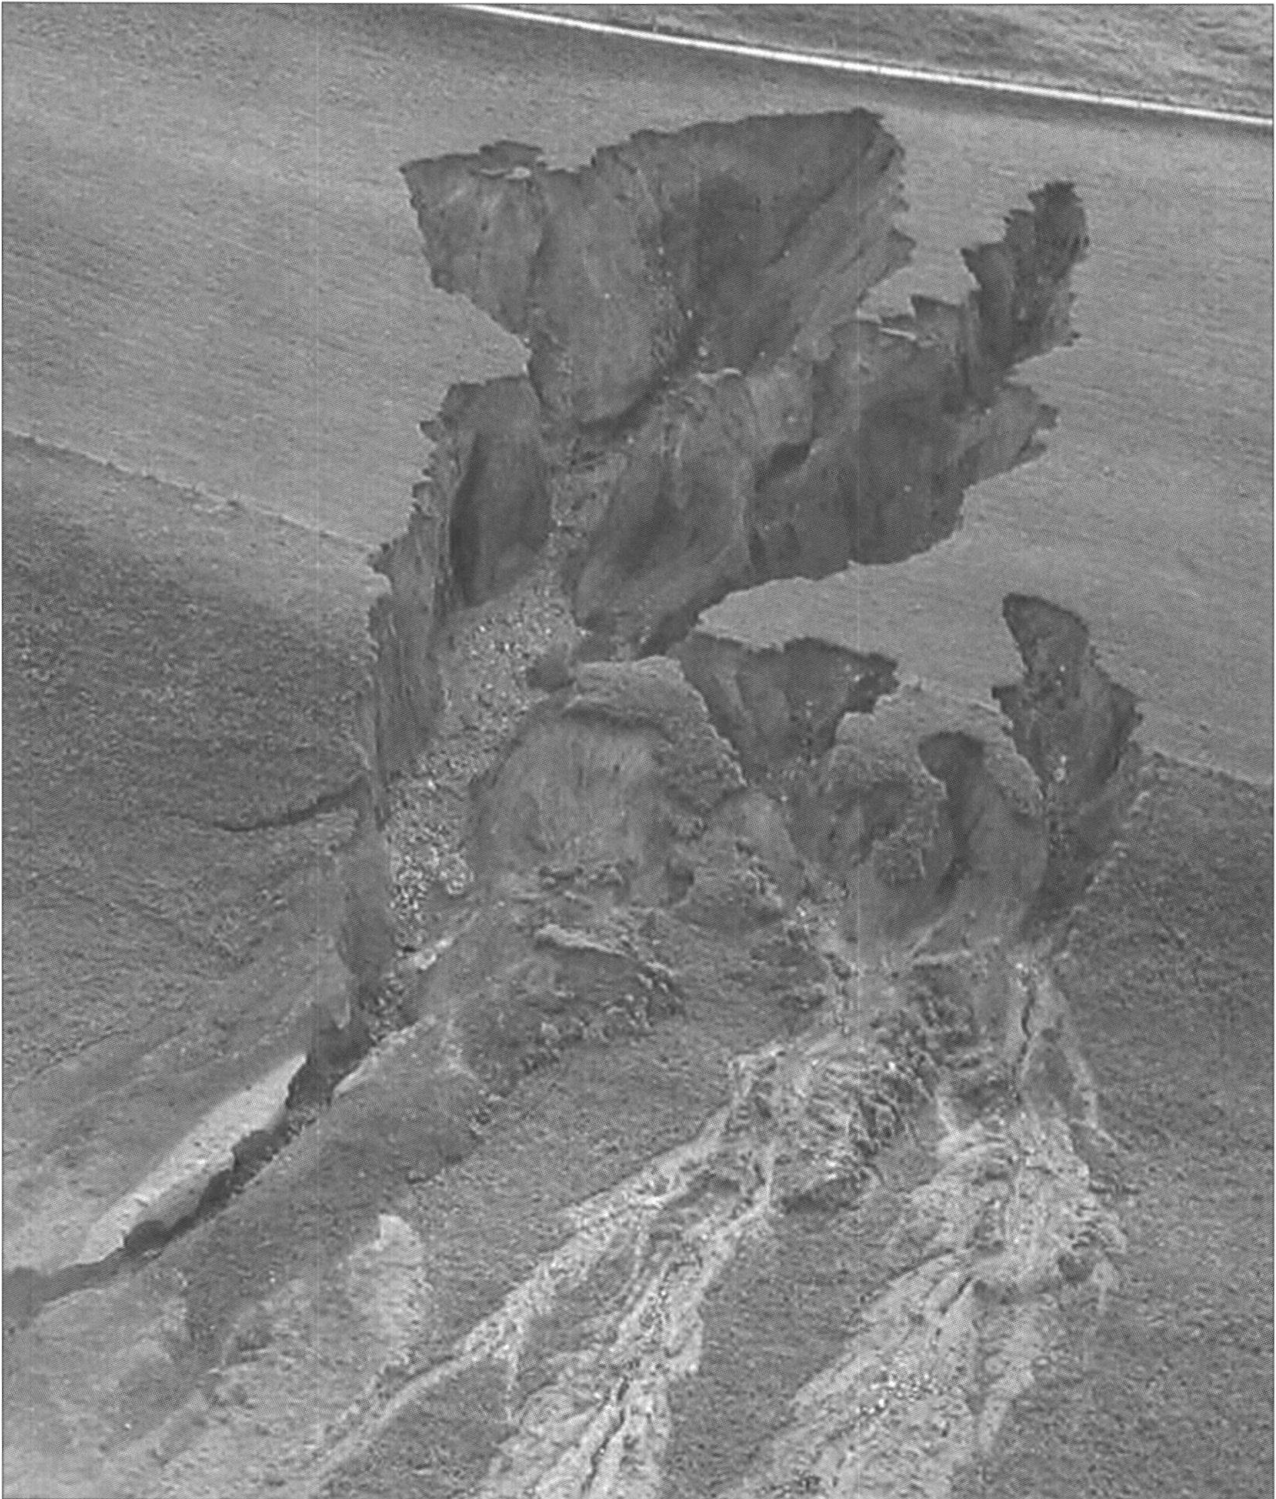
Als Folge der langanhaltenden Niederschlagsperiode vom 19. bis 23. August 2005 ereignete sich am 24. August 2005 im Diemtigtal (Berner Oberland) eine Hangerosion. Durch innere und rückschreitende Erosionsprozesse wurden gesamthaft rund 11'000 m<sup>3</sup> Lockermaterial mobilisiert. Es entstanden bis zu 10 m tiefe Gräben (Fig. 1).

**Fig. 1:** Erosionsgräben und Teile des übermurnten Geländes im Gebiet Hanebüel-Riedere. Luftaufnahme vom 26.8.2005.

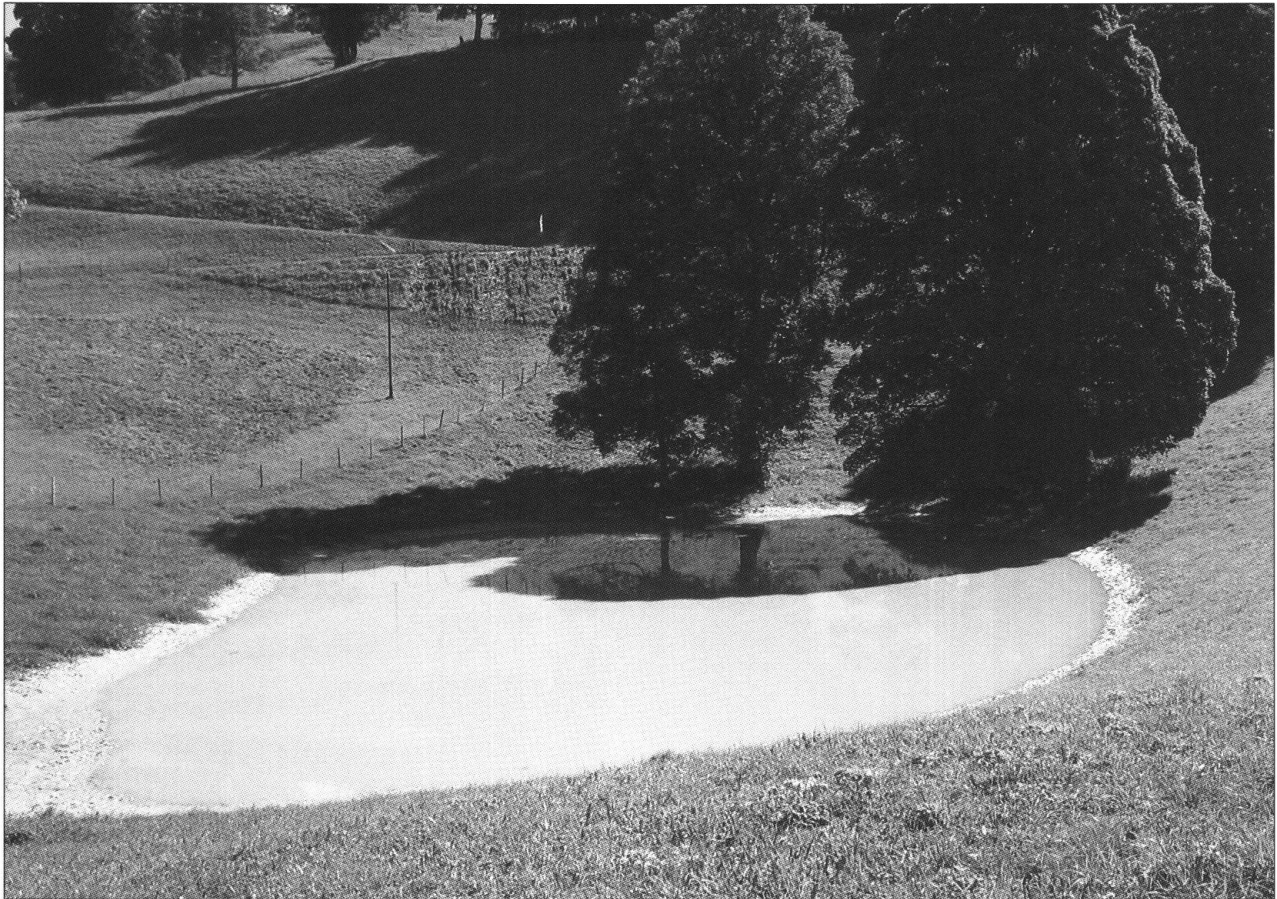
Der Teich nördlich von Pletsche auf Kote 1240 m ü. M. fasst meist nur wenige Kubikmeter Wasser und trocknet in den Sommermonaten regelmässig aus (Fig. 6). Durch die langanhaltenden und ergiebigen Niederschläge hatte er ausserordentliche Wasserzuflüsse zu verzeichnen, die hauptsächlich aus der Spontanrutschung im Gebiet Anger stammten. Das Wasser folgte der Topographie und floss über die unweit östlich davon vorbeiführende Strasse der Geländemulde zu. Der Teich wurde vollständig gefüllt (23. und 24. August 2005) und konnte seine Retentionsfunktion nicht mehr erfüllen. Das zusätzliche Wasser aus der Rutschung Anger konnte somit direkt in Richtung der Morä-

nenterrasse im Hanebüel abfliessen. Nach einer groben Schätzung mit der Formel von Strickler-Manning betrug der gesamte Abfluss ca. 5'000 bis 10'000 m<sup>3</sup>. Der 1 bis 2 m breite Abflusskorridor war zum Zeitpunkt der Geländebegehung vom 30. August 2005 noch gut sichtbar (leicht verschlammte und hangabwärts geneigte Grashalme).

**Fig. 6:** Teich bei Pletsche. Die Stelle des Überlaufs befindet sich ganz links im Bild. Via Strasse (links oben im Bild) floss dem Teich viel Wasser aus dem Rutschgebiet bei Anger zu.
