Artikel: Bildung von Erosionsgräben in einer Moränenterrasse im Diemtigtal

während der Unwetter vom August 2005

Autor: Schwab, Severin / Tobler, Daniel / Graf, Kaspar

Bildung von Erosionsgräben in einer Moränenterrasse im Diemtigtal während der Unwetter vom August 2005

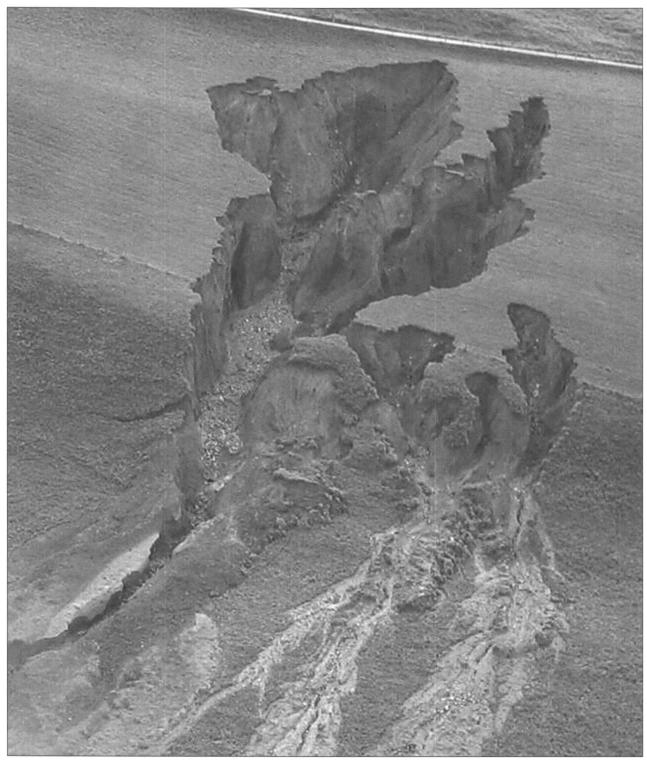
Fig. 1: Erosionsgräben und Teile des übermurten Geländes im Gebiet Hanebüel-Riedere. Luftaufnahme vom 26.8.2005.

Als Folge der langanhaltenden Niederschlagsperiode vom 19. bis 23. August 2005 ereignete sich am 24. August 2005 im Diemtigtal (Berner Oberland) eine Hangerosion. Durch innere und rückschreitende Erosionsprozesse wurden gesamthaft rund 11'000 m³ Lockermaterial mobilisiert. Es entstanden bis zu 10 m tiefe Gräben (Fig. 1).

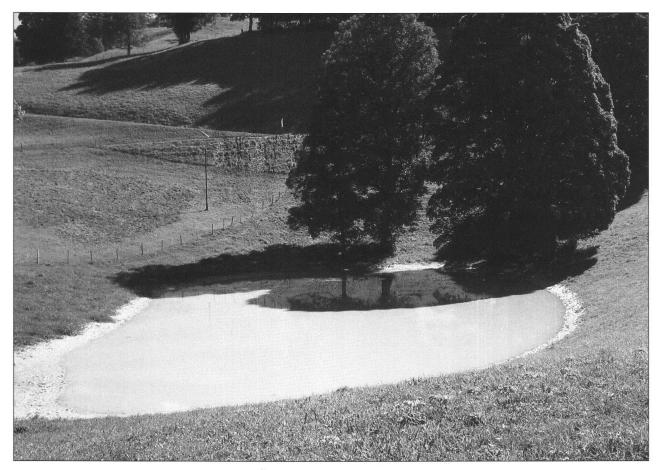
Fig. 6: Teich bei Pletsche. Die Stelle des Überlaufs befindet sich ganz links im Bild. Via Strasse (links oben im Bild) floss dem Teich viel Wasser aus dem Rutschgebiet bei Anger zu.

Der Teich nördlich von Pletsche auf Kote 1240 m ü. M. fasst meist nur wenige Kubikmeter Wasser und trocknet in den Sommermonaten regelmässig aus (Fig. 6). Durch die langanhaltenden und ergiebigen Niederschläge hatte er ausserordentliche Wasserzuflüsse zu verzeichnen, die hauptsächlich aus der Spontanrutschung im Gebiet Anger stammten. Das Wasser folgte der Topographie und floss über die unweit östlich davon vorbeiführende Strasse der Geländemulde zu. Der Teich wurde vollständig gefüllt (23. und 24. August 2005) und konnte seine Retentionsfunktion nicht mehr erfüllen. Das zusätzliche Wasser aus der Rutschung Anger konnte somit direkt in Richtung der Moränenterrasse im Hanebüel abfliessen. Nach einer groben Schätzung mit der Formel von Strickler-Manning betrug der gesamte Abfluss ca. 5'000 bis 10'000 m³. Der 1 bis 2 m breite Abflusskorridor war zum Zeitpunkt der Geländebegehung vom 30. August 2005 noch gut sichtbar (leicht verschlämmte und hangabwärts geneigte Grashalme).

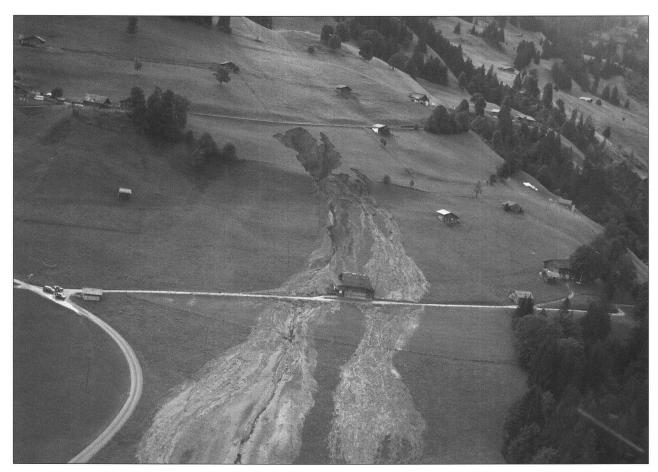
Fig. 8: Erosionsgräben (obere Bildmitte) und übermurtes Gelände im Gebiet Hanebüel-Riedere. Zwischen den beiden Hauptübermurungsflächen liegt ein Stall, der von den Erdmassen getroffen wurde. Die Strasse nach Walkli verläuft etwas unterhalb der Bildmitte. Luftaufnahme vom 26.8.2005.

Die unterhalb der Erosionsgräben liegenden Flächen wurden teils bis zu 1,5 m hoch übermurt, wobei der Durchschnitt bei rund 0,3 m lag. Auf der Strasse nach Walkli wurde rund 1 m hoch Geschiebe abgelagert. Ein Landwirtschaftsgebäude, das direkt an der Strasse liegt, wurde von den Geschiebemassen getroffen, aber nicht beschädigt. Auch unterhalb der Strasse nach Walkli wurden grössere Gebiete vom Murgang überführt. Er führte südlich am Haus auf ca. 1080 m ü. M. vorbei in den Portwald und mündete schliesslich in den Chirel. In den Erosionsgräben entwickelte sich eine Art Gerinnesohle, die deutlich abgepflästert, d.h. ausgewaschen ist (Fig. 9). Zudem hat sich unterhalb des längsten (östlichsten) Erosionsgrabens das Wasser rund 1,5 m tief und 2 m breit in das Übermurungsmaterial eingetieft (Fig. 10). Das nahe Umfeld der Erosionsgräben sowie die Grabenwände können als stabil betrachtet werden. Es konnten keine sekundären Risse oder Stauchwulste seitlich oder oberhalb der Gräben beobachtet werden. Das Fehlen von Rissen zeigt auch, dass keine eigentlichen Rutschbewegungen stattfanden.

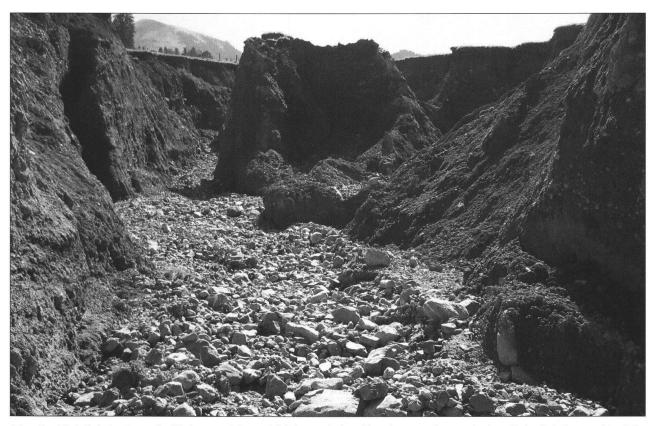
Fig. 9: Einblick in den nördlichsten, bis zu 10 Meter tiefen Erosionsgraben mit deutlich sichtbarer Abpflästerung der frisch entstandenen «Gerinnesohle».

oberhalb der Erosionsgräben zu einem zusätzlichem Hangwasserfluss beitragen. Beobachtungen zeigen, dass auch am Ende des Erosionsprozesses noch viel Wasser in den Erosionsgräben floss. Die abgepflästerte Sohle der Gräben ist ein deutliches Zeichen für eine wasserreiche und feststoffarme Schlussphase des Ereignisses (vgl. Fig. 9). Bezüglich der Hangwasserflüsse kann die beobachtete inhomogene Lagerung des Hangmaterials (lokale Wasserstauer) die Entstehung von lokalen hohen Druckgradienten begünstigt haben. Nach Selby (1993) ist in gut durchlässigen Materialien (z.B. grobkörniger Kies) der Fliesswiderstand klein, was bei inhomogenem Schichtaufbau die Entstehung gespannter Druckverhältnisse bewirkt. Bei solchen Verhältnissen wird die Böschungsstabilität stark reduziert, da die Materialreibung durch den hohen Porenwasserdruck überwunden wird. Die Versickerung des Teichwassers oberhalb der entstandenen Erosionsgräben zeigt, dass hohe Sickerleistungen möglich waren und das Kriterium des gut durchlässigen Materials zumindest lokal gegeben war. Es ist wahrscheinlich, dass sich in der Moränenterrasse hohe Porenwasserdrücke aufbauen konnten. Weiter ist anzunehmen, dass das unmittelbar oberhalb der Erosionsgräben versickernde Teichwasser das auslösende Moment für die Bildung der Erosionsgräben war. Der ohnehin schon hohe Porenwasserdruck (übersättigte und angerissene Bodenschichten) wurde durch den zusätzlichen Wasserinput noch einmal erhöht. Die rückhaltenden Kräfte (Wurzelkräfte und Reibung) konnten dem höheren Druck nicht mehr standhalten, der Hang wurde lokal instabil.

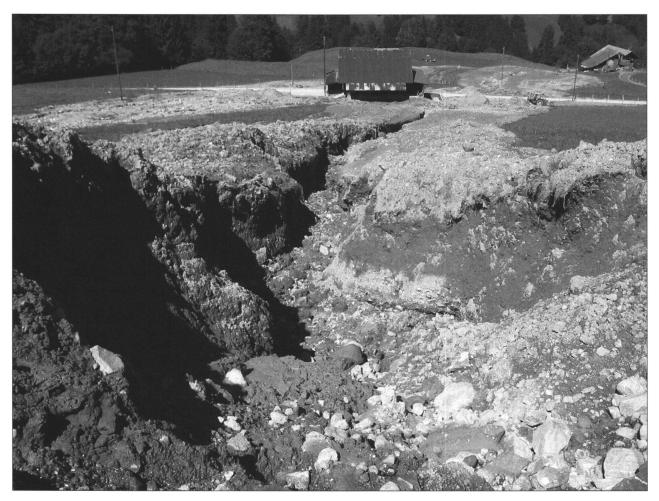
Fig. 10: Blick in das unterhalb der Erosionsgräben liegende, übermurte Gelände und den rund 2 Meter breiten Abflussgraben.
