Der Felssturz, der sich auf die Stunde genau ankündigte

Der Felssturz, der sich auf die Stunde genau ankündigte Ruedi Krähenbühl¹

Stichworte: Felssturz, Absturzprognose, Auslöseprozess, Calancatal, Graubünden

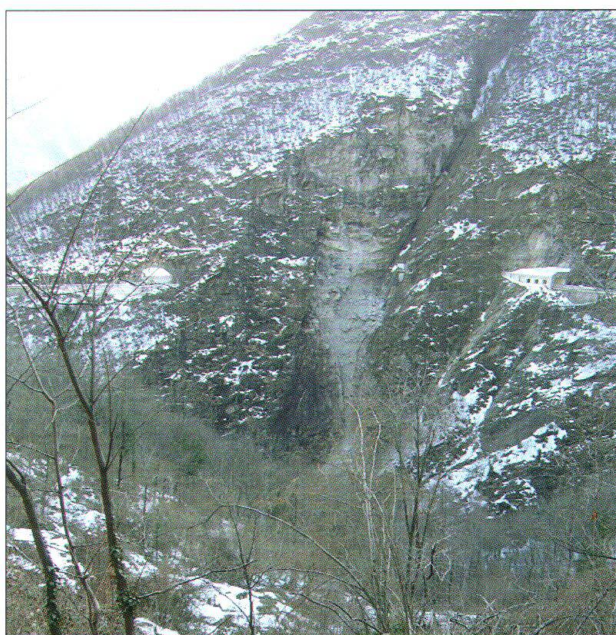
Fig. 1: Am 3. Februar 2006 wurde das Val d'Infern zur Hölle, der Felssturz riss die Brücke in die Tiefe.

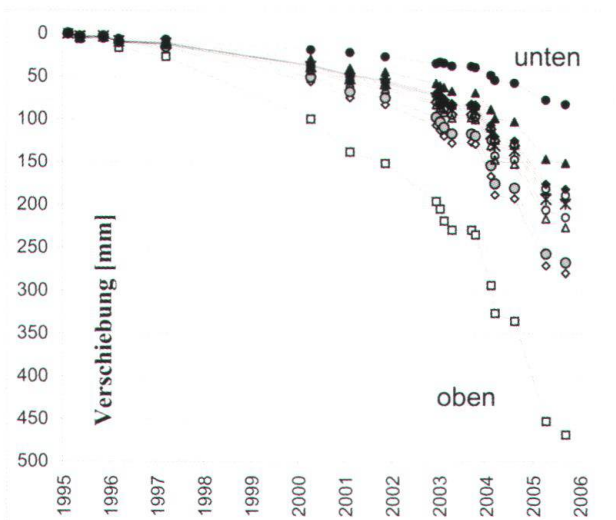
Fig. 4: Die Geodäsie zeigt eine anhaltende Beschleunigung; die Verschiebungen nehmen vom Rippenfuss nach oben stark zu.

- Mittlere Verschiebungen von $\sim 20\text{ mm/Jahr}$ sind in der, durch das Val d'Infern begrenzten Felsrippe von $\sim 30'000\text{ m}^3$ Volumen, geodätisch nachgewiesen; dies mit geringeren Verschiebungen im Fuss- und mit erhöhten im Kopfbereich (Fig. 4);

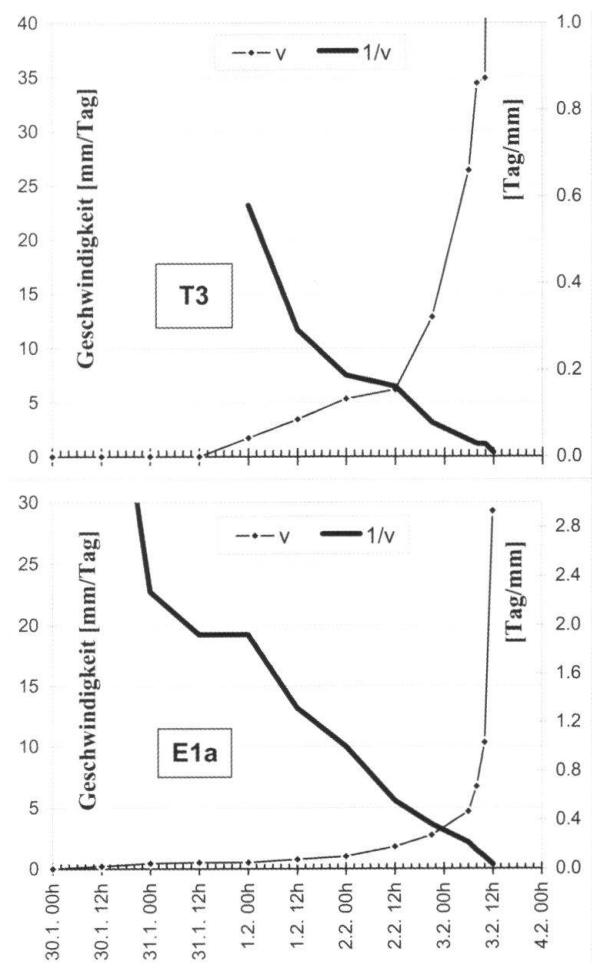
Fig. 6: Anhand des Diagramms, inverse Verschiebungsgeschwindigkeit gegen die Zeit, konnte der Tag und sogar die Stunde des Absturzes festgestellt werden.

Die im Diagramm Verschiebungsgeschwindigkeit gegen die Zeit dargestellten Messdaten zeigten ab dem 2. Februar eine deutliche Zunahme. Jene der reziproken Geschwindigkeit ergaben am 3. Februar auf der Zeitachse einen extrapolierten Einstichspunkt, was dem Absturz entsprechen würde (Fig. 6). Aufgrund der Daten musste man somit am 3. oder in der Nacht vom 3. zum 4. Februar den Felssturz erwarten. Da alle in verschiedene Richtungen versetzten Extensometer die gleiche Tendenz aufwiesen, war klar, dass die gesamte Felsrippe zum Absturz kam.

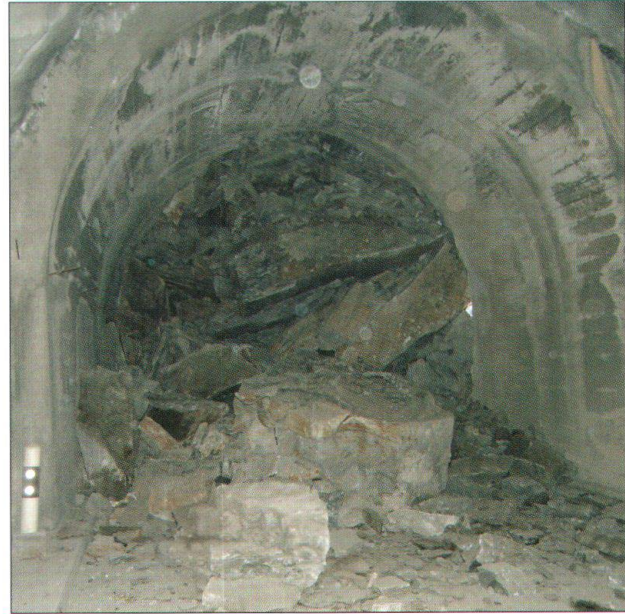
Fig. 10: Glücklicherweise sah nie ein Verkehrsteilnehmer in voller Fahrt solche Bilder (links Tunnelausfahrt Richtung Grono, rechts jene Richtung Arvigo).
