Der Bergsturz von Goldau 1806 : was wissen wir 200 Jahre nach der Katastrophe?

Autor(en): **Thuro, Kurosch / Berner, Christof / Eberhardt, Erik**

Zeitschrift: **Bulletin für angewandte Geologie**

Zusammenfassung

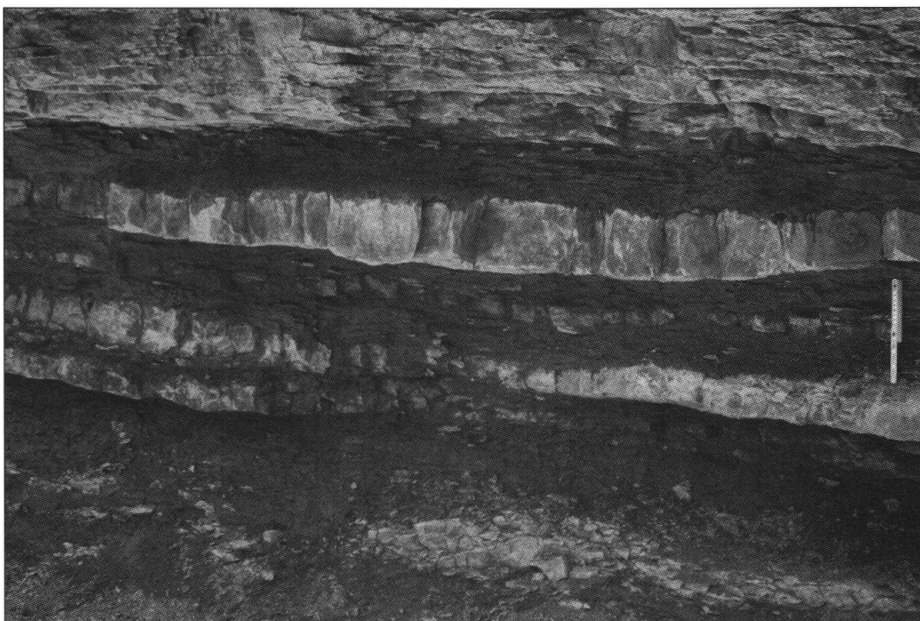
Fig. 2: Detail einer Sandstein-Mergel-Wechselfolge. Grösse des Massstabs 20 cm.

homogen anzusehenden Aufbaus müssen diese Grobschüttungen als Muren oder verwandte, fließende Hangbewegungen auf den zu dieser Zeit (ca. 24 Mio. Jahre vor heute, oberes Oligozän/unteres Miozän) riesigen Schwemmfächern abgelagert worden sein. Richtung Norden bzw. nach oben hin nehmen die Mergel an Häufigkeit zu und sind oft mit Sandsteinbänken verzahnt oder wechsellagern engräumig mit ihnen - bei Mächtigkeiten von wenigen Dezimetern bis einigen Metern (Fig. 2).
