**Zeitschrift:** Bulletin für angewandte Geologie  
**Herausgeber:** Schweizerische Vereinigung der Petroleum-Geologen und –Ingenieure;  
Schweizerische Fachgruppe für Ingenieur-Geologie  
**Band:** 11 (2006)  
**Heft:** 2

**Artikel:** Die Bergstürze am Rossberg und die Massenbewegung in Folge des Unwetters vom August 2005 : ein Exkursionsführer  
**Autor:** Thuro, Kurosch / Rick, Beat / Bollinger, Daniel  
**DOI:** <https://doi.org/10.5169/seals-226168>

# Die Bergstürze am Rossberg und die Massenbewegungen in Folge des Unwetters vom August 2005 - ein Exkursionsführer

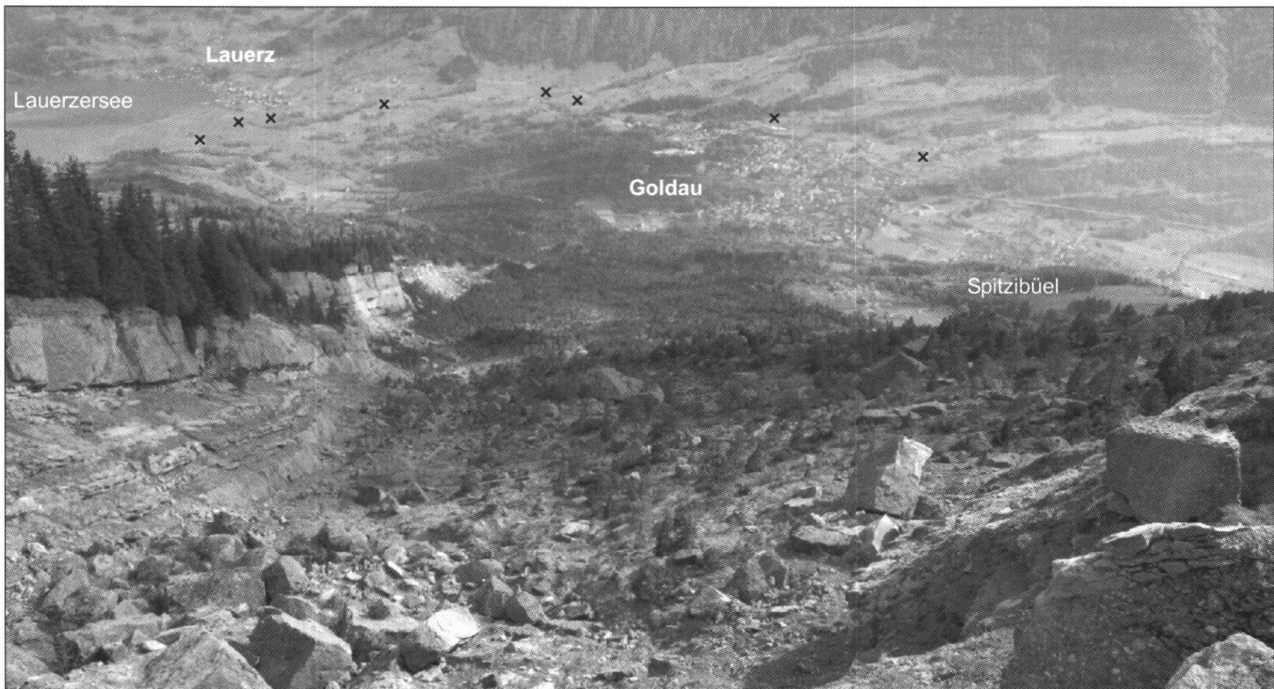
**Fig. 5:** Übersicht über den Prozessraum des Bergsturzes von 1806. Im Vordergrund ist die mit Blockschutt bedeckte Gleitfläche, links der östliche Abrissrand mit Mergeln und Feinsandsteinen (unten) sowie massiger Nagelfluh (oben) erkennbar. Die Kreuze markieren die ungefähre Lage der entferntesten, heute sichtbaren Sturzblöcke (Foto: Ernst Immoos).

Von der Gipfelpartie eröffnet sich der Überblick über den Prozessraum des Bergsturzes von 1806 (Fig. 5). Bis zu 70 m hohe Nagelfluhwände mit Zwischenlagen von Mergeln und Feinsandsteinen markieren den östlichen Abrissrand des Bergsturzes. Gegen Westen wird die Abrisszone begrenzt durch die Nagelfluhrippe, welche von P. 1533 in Falllinie talwärts zieht. Diese dürfte zugleich dem östlichen Abrissrand des prähistorischen Oberarther Bergsturzes darstellen, auf dessen Gleitfläche die Alpweiden von Spitzibüel liegen. Die bewaldeten Flächen in der unteren Hälfte des Hanges und im Talboden östlich des Siedlungsgebietes von Goldau entsprechen grösstenteils dem Ablagerungsbereich. Das Siedlungsgebiet von Goldau selbst ist vor allem im Umkreis des Tierparks und des Bahnhofs auf Bergsturzschnitt errichtet. Die Wiederbesiedlung des verschütteten Gebietes erfolgte zögerlich. 1835 lebten darin erst 43 Einwohner, mit dem Bau der Gotthardbahnlinie stieg deren Zahl aber rasch auf 380 im Jahre 1888 an (Hürlimann 2006). Eine Übersicht über den Wirkungsraum des Bergsturzes vermittelt Fig. 1.

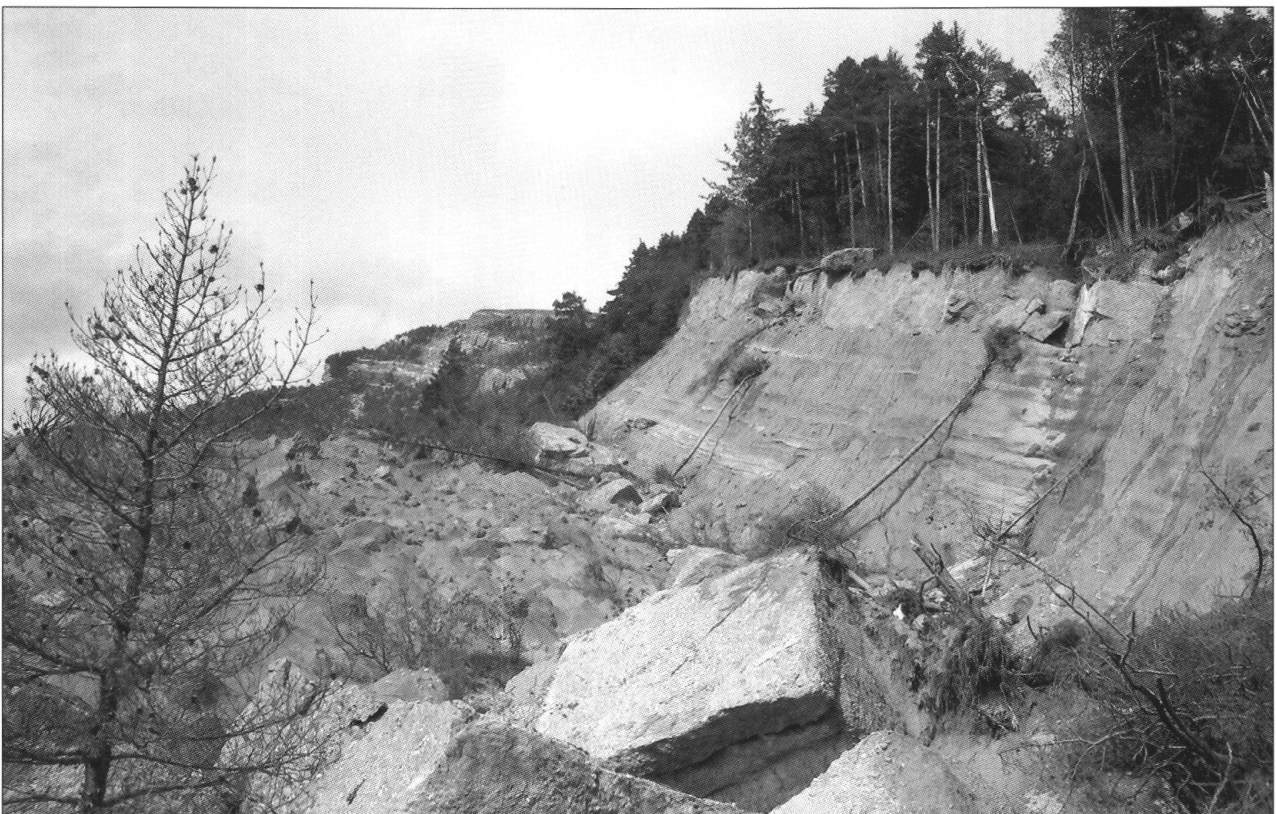
**Fig. 6:** Abbruchstelle der Felsrutschung vom 22. August 2005 bei Gribisch. An der Abbruchstelle sind die Mergel und Feinsandsteine überdurchschnittlich mächtig ausgebildet. Oben werden sie von einer etwa 3 m mächtigen, zerklüfteten Nagelfluhbank überlagert. Der Schichtstapel ist auf der gesamten Höhe des sichtbaren Abrissrandes abgerutscht. Die Gleitfläche befindet sich an der Basis der Mergel (stark verwitterte Mergelhaufen, links im Bild), an der Obergrenze eines darunter liegenden, etwa 20 m mächtigen Nagelfluhbandes. Im Hintergrund ist die Gipfelpartie des Gnipen zu erkennen (Foto September 2006).

Am Abend des 22. August rutschte oberhalb von Gribisch der aus Nagelfluh, Feinsandsteinen und Mergeln bestehende Felsuntergrund auf einer ca. 25° gegen SSE geneigten Schichtfläche ab (Fig. 6). Auf einer Fläche von etwa

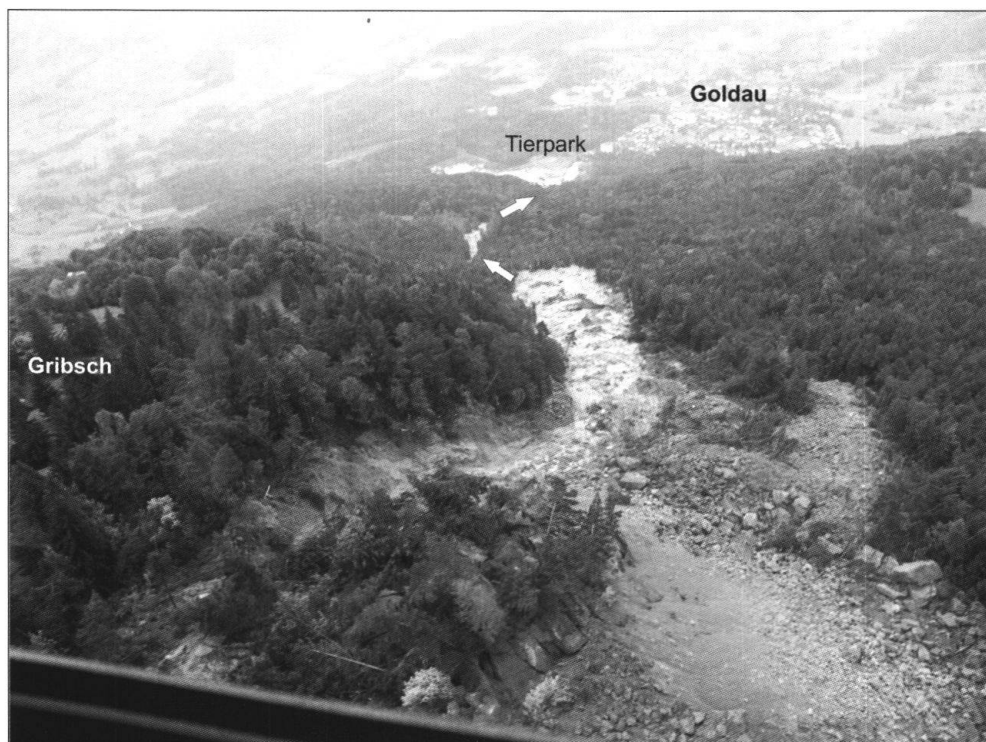
**Fig. 7:** Transitstrecke des murgangartig abfliessenden Schuttstroms. Dadurch wurde der zuvor geschlossene Wald auf einer Fläche von etwa 10 ha niedergewalzt (Foto: Kapo Schwyz).
