# Die Herausforderung der Gefahrenprognose bei Massenbewegungen : Rutsch- und Sturzprozesse

Autor(en): **Liniger, Markus**

Zeitschrift: **Bulletin für angewandte Geologie**

Band (Jahr): **11 (2006)**

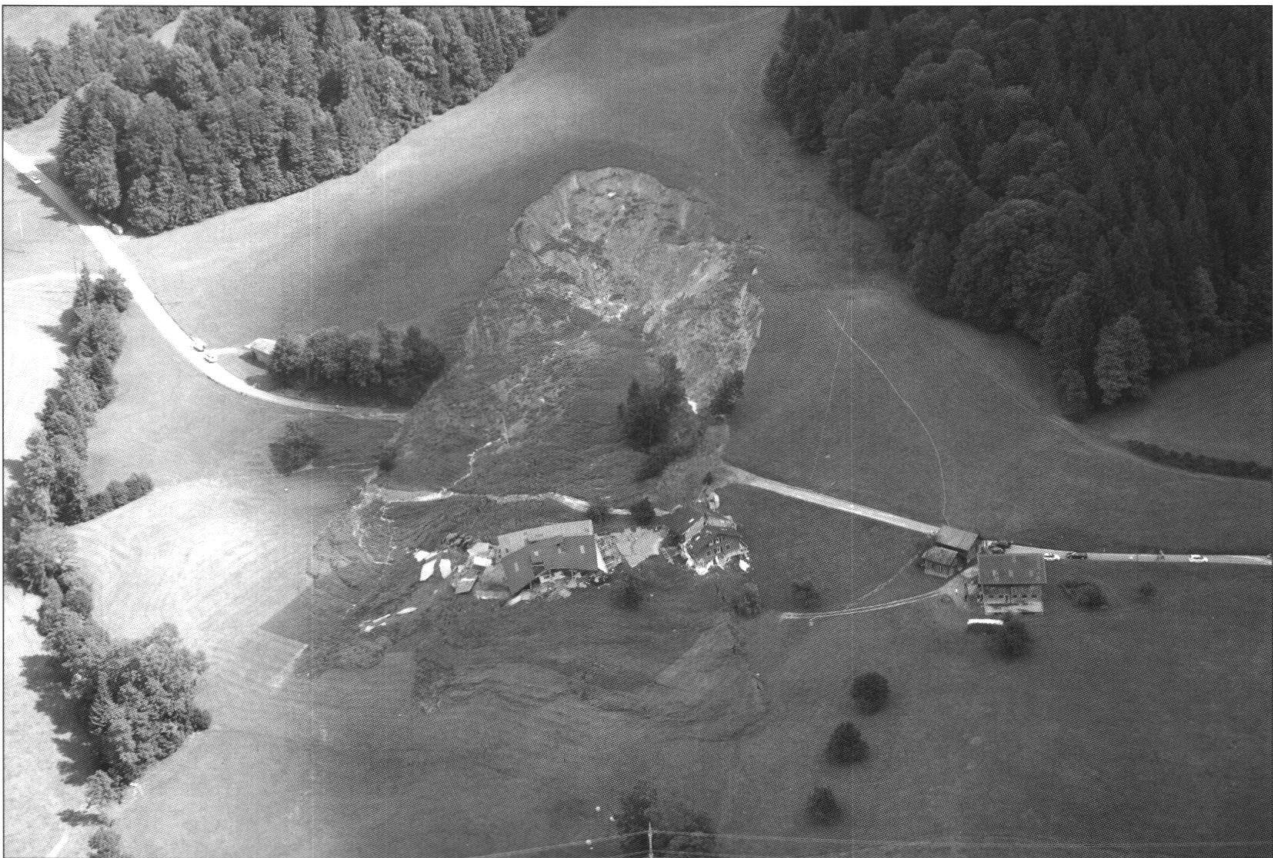
**Fig. 2:** Die Rutschung Feldweid. Situation am 23. August 2005 (Foto Schweizer Luftwaffe). Die Rutschung zerstörte die Scheune und das Wohnhaus der Liegenschaft Feldweid, die Renggstrasse wurde talwärts geschoben. 2006 brach eine weitere Rutschscholle ab. Sie riss im Wald, seitlich zur Anbruchnische von 2005, rechts oben im Bild, ab.

Die ersten Rutschbewegungen wurden am Vormittag des 22. August 2005 beobachtet. In der Folge wurden die Liegenschaft Feldweid (Wohnhaus und Scheune), die Renggstrasse und verschiedene Brunnstuben und Reservoirs im Gebiet zerstört (Fig. 1 und 2). Die Rutschung drang in den nächsten Wochen noch ca. 100 m weiter talabwärts vor und blieb dann stehen. Der Rutschungsanriss erfolgte in einer stark zerrütteten, vermutlich versackten Felsmasse. Die Hangneigung des ursprünglichen Terrains betrug 12-15°.

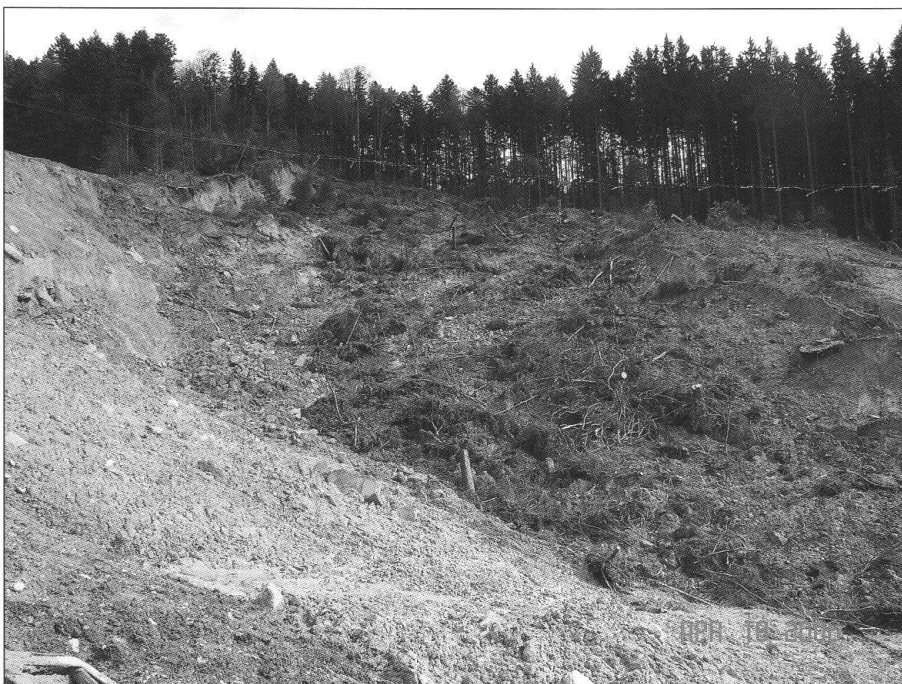
**Fig. 3:**

Anrissbereich der Rutschung Feldweid im April 2006 (Foto GEOTEST): An der Anbruchkante steht versackter Fels an (Obere Meeresmolasse). Schollen aus dem Wald rutschten teilweise mit Geschwindigkeiten bis gegen 100 m pro Tag talwärts.

Anfangs April 2006, während der Schneeschmelze, riss ein weiterer Teil im Wald südlich oberhalb der Rutschmasse vom August 2005 ab (Fig. 3). Der Rutschanriss erfolgte im versackten Fels. Als Gleithorizont wirkte eine Siltsteinschicht der Molasse (15° gegen Nordwesten einfallend). Die Rutschmasse glitt auf und über die Ablagerungen von 2005

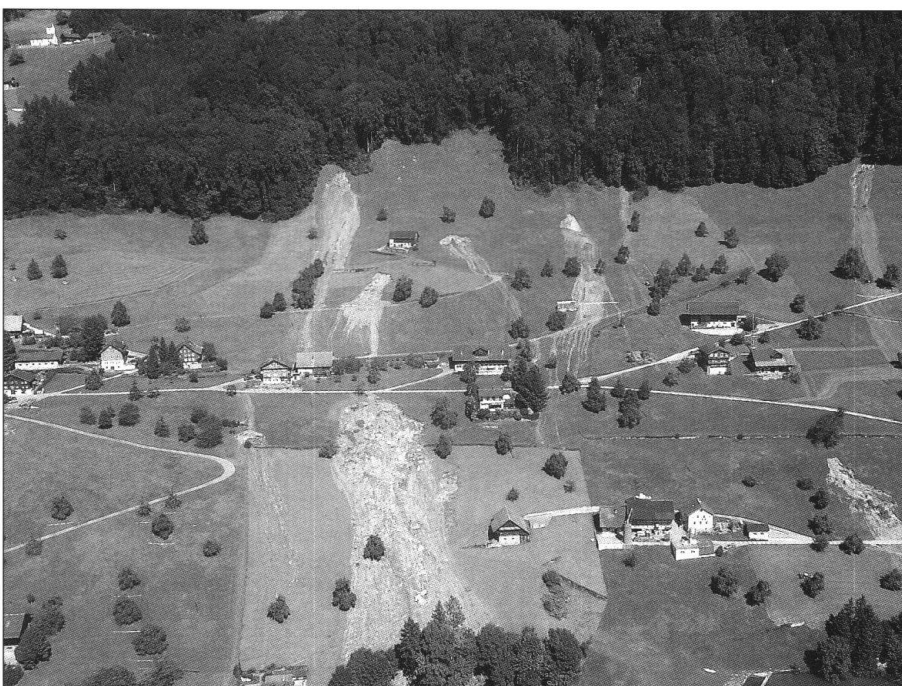
**Fig. 4:** Übersicht der Hangmuren im Gebiet Buochli, Ennetbürgen (Ereigniskataster Nidwalden, Foto Oeko-B AG). Die Reichweite von Hangmuren ist schwierig zu bestimmen. Es gilt zu entscheiden, wo der Übergang vom Hangmurenprozess zu Hangwasser mit Schlamm ist.

In der Gemeinde Ennetbürgen wurden während der Unwetter vom August 2005 an der südexponierten Flanke des Bürgenberges 49 kleinere und mittelgrosse Hangmuren beobachtet (Fig. 4). Am 30-35° steilen Südhang ist der Fels in der Regel von einer 0.2-1 m mächtigen Lockergesteinsschicht bedeckt. Die Hangmuren brachen aus der Lockergesteinsbedeckung aus. In den Ausbruchnischen kam meist der Fels zum Vorschein. Als Ursache wurden sowohl erhöhte Porenwasserdrücke im Lockergestein, starke Zutritte von Oberflächenwasser mit Erosionswirkung und auch starke Karstwasseraustritte aus dem Fels bestimmt.

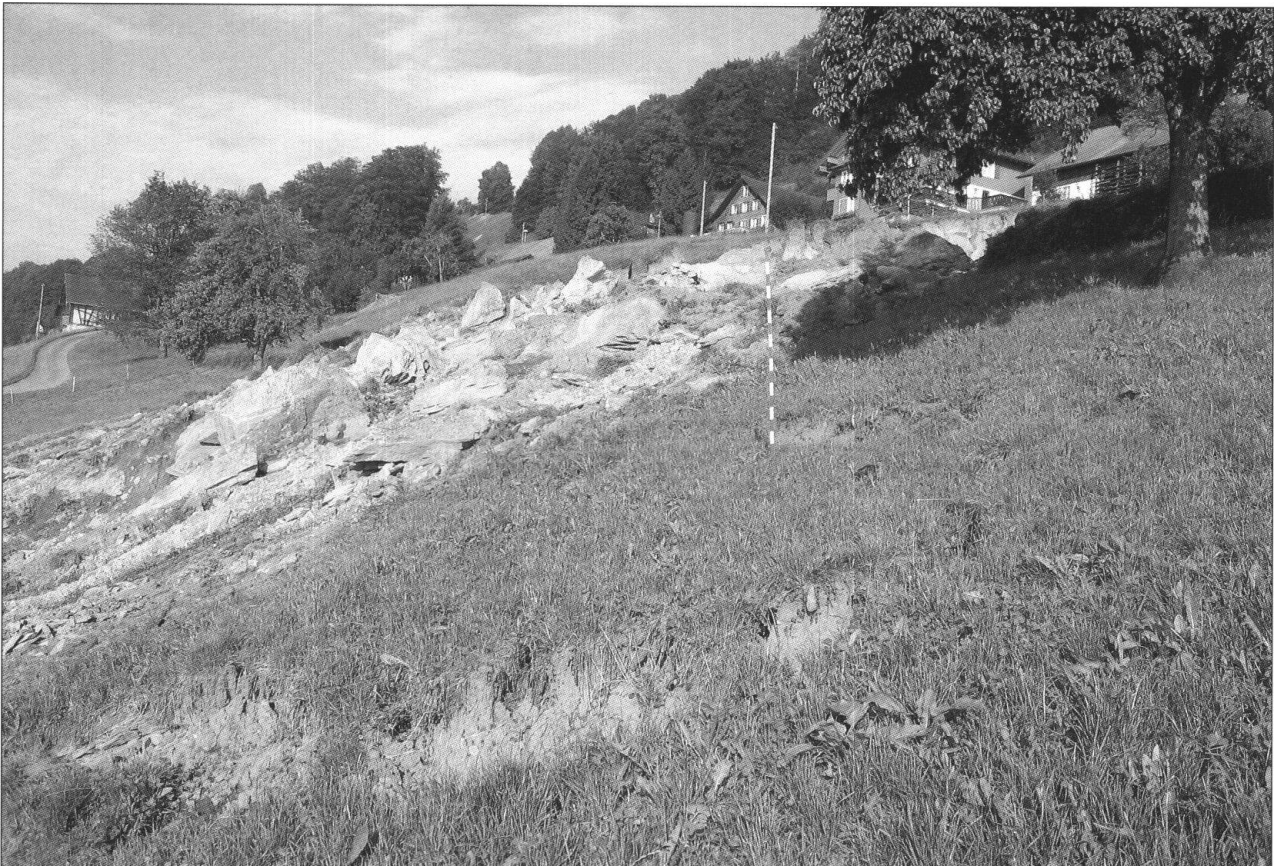
**Fig. 6:** Hangmure/Felsrutschung Buochli, Ennetbürgen (Ereigniskataster Nidwalden, Foto Oeko-B AG). Die Hangmure erfasste nicht nur Lockergestein, sondern auch Teile der unterliegenden Felsschichten (tertiäre Stadschiefer der helvetischen Bürgenstock-Teildecke).

Mittlere Koordinaten:	LK 675'950/205'280
Höhe Ausbruch:	490 m ü. M.
Prozess:	Oben spontane Felsrutschung, unten Hangmure
Gleitfläche:	Fels
Fläche:	Ausbruch ca. 1'600 m <sup>2</sup>
Kubatur:	ca. 2'000 m <sup>3</sup>
Rutschdistanz:	wenige Meter, murgangartige Verschwemmungen 130 m
Höhendifferenz:	60 m
Rutschgeschwindigkeit:	nicht genau bestimmbar
Intensität:	mittel (teilweise allenfalls stark)

- Hangneigung  $30^\circ$ , keine stummen Zeugen vorhanden, jedoch im steileren Umgebungsgelände, Förderfaktor Strassenabwasser. Daraus folgte: Häufigkeit selten (30- bis 100-jährlich).
- Für die Intensität wurden folgende Beurteilungspunkte berücksichtigt: Anriss- und Transitgebiet im Wiesland, Anrissmächtigkeit bisheriger Hangmuren maximal 0.5 m, keine Ereignisse bekannt. Daraus folgte: Hangmuren geringer Intensität möglich.
- Folglich ergab die Erstbeurteilung gemäss Flussdiagramm AGN eine blaue Gefahrenstufe: Seltene Ereignisse (30- bis 100-jährlich) mit geringer Intensität sind möglich.

- Die spontane Felsrutschung vom August 2005 hatte einen Tiefgang von maximal 1.8 m. Die Murgangablagerungen talwärts wiesen eine Höhe von weniger als 1m auf. Die Geschwindigkeiten der murgangartigen Abgänge sind nicht bekannt, die grösseren Blöcke blieben aber weit oben liegen. Bei der Neubeurteilung wurde zudem mitberücksichtigt, dass die Disposition für ein Ereignis wie im August 2005 vermutlich nicht mehr gegeben ist. Die stauenden Deck- und Felsschichten wurden nicht in der ursprünglichen Art wieder aufgebracht. Die Gefahrenbeurteilung

bezüglich Intensitäten sehr seltener Ereignisse wurde wie folgt angepasst: Im Ausbruchbereich sind zusätzlich spontane Rutschungen mittlerer Intensität und den gesamten Abhang hinunter bis an den Vierwaldstättersee Hangmuren mittlerer Intensität bei sehr seltenen Ereignissen (100-300-jährlich) möglich.

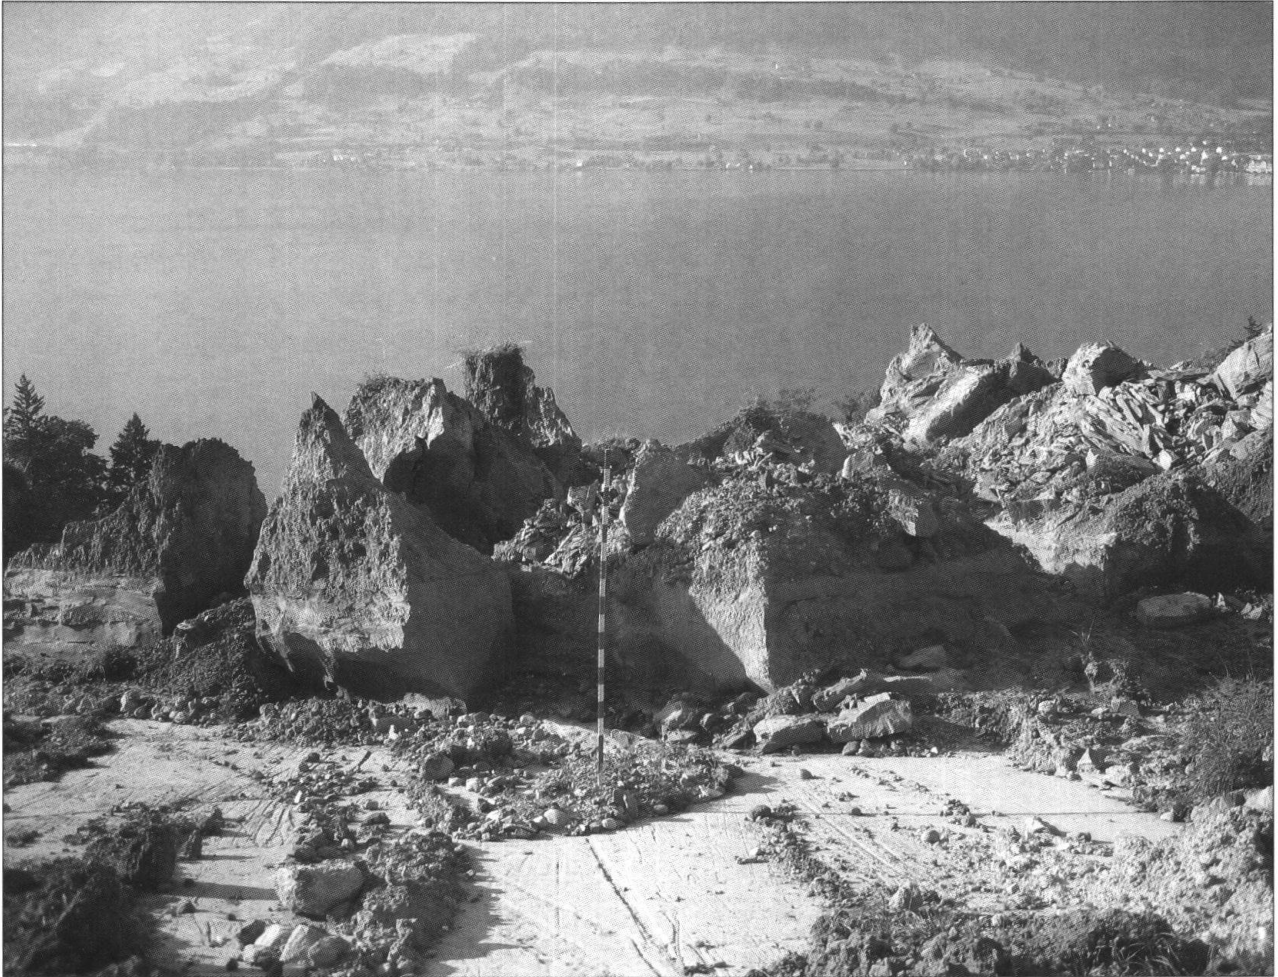
**Fig. 7:** Detail der Hangmure/Felsrutschung Buochli, Ennetbürgen (Ereigniskataster Nidwalden, Foto Oeko-B AG). Deutlich erkennbar ist, dass die Bewegung nicht an der Grenze Lockergestein/Fels erfolgte, sondern innerhalb des Felsens.

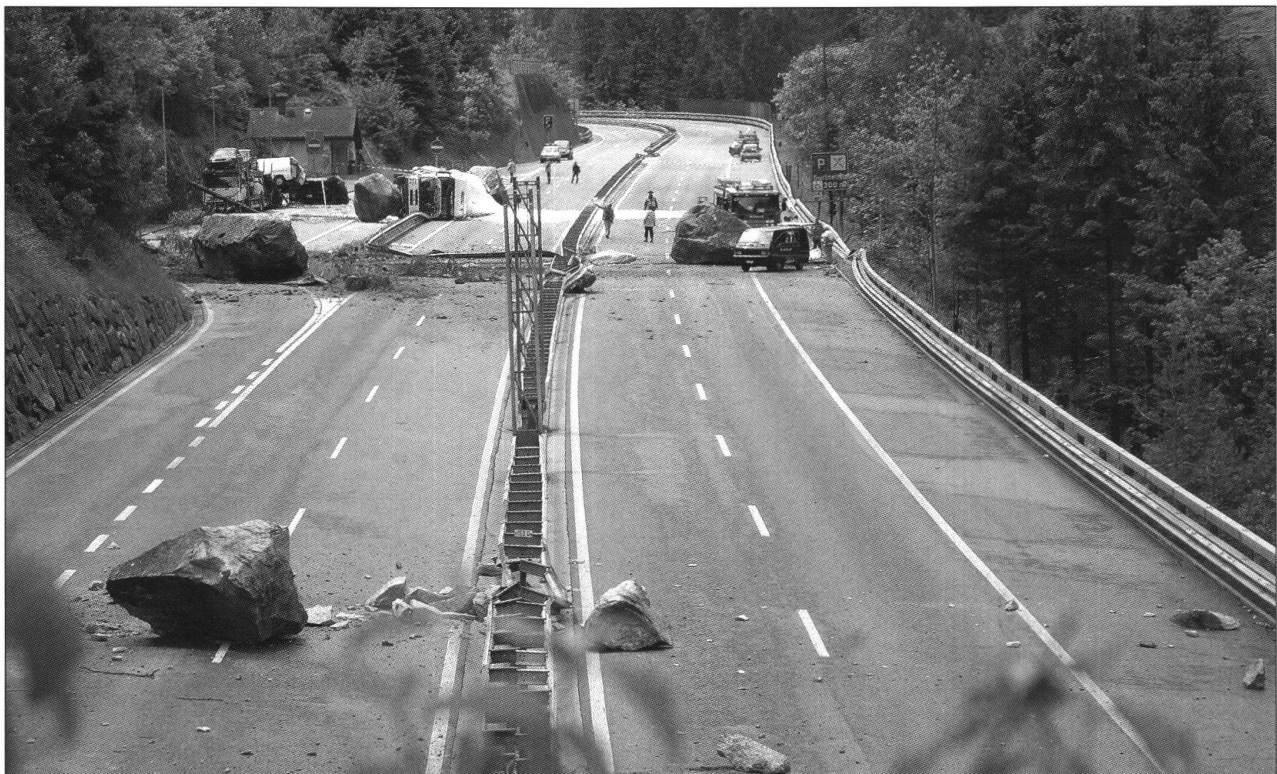
**Fig. 9:** Felssturz Gurnellen, 31. Mai 2006 (Foto Kantonspolizei Uri). Grossblöcke mit Kubaturen zwischen 6 und 60 m<sup>3</sup> erreichten die Autobahn oder stürzten sogar noch über diese hinaus. Daneben lagen viele Splitterblöcke auf der Fahrbahn.

Koordinaten:	Abbruch: LK 691'553/175'875
Kubatur:	ca. 5'000 m <sup>3</sup>
Abbruchhöhe:	1370 m ü. M.
Unterste Ablagerungen:	730 m ü. M. (unterhalb Autobahn A2 und unterhalb Kantonsstrasse)
Blockgrössen:	Ablagerung auf der Autobahn A2 oder weiter unten: Grösster Block 60 m <sup>3</sup> , weitere Blöcke 52 und 22 m <sup>3</sup> , sechs Blöcke zwischen 10 und 20 m <sup>3</sup> , zwei Blöcke zwischen 6 und 10 m <sup>3</sup> sowie viele kleine Splitterblöcke.
Schäden:	Zwei Tote, zwei zerstörte Lastwagen mit Ladung, Strassenschäden, Leitungen beschädigt, Schutzbauten und Schutzwald teilweise zerstört, indirekte Schäden durch Strassensperrung.

Nach dem Felssturz vom 31. Mai 2006 war im Ausbruchgebiet ein Felsüberhang zurückgeblieben. Aufgrund der Beurteilung vor Ort wurde festgestellt, dass sich grosse Abbrüche durch kleinere Vorstürze ankündigen werden. Auf der Basis dieser Beurteilung und den früher durchgeführten Sturzsimulationen wurde die Autobahn unter ständiger
