Artikel: Assainissement du site de l'ancienne usine à gaz de Delémont

Assainissement du site de l'ancienne usine à gaz de Delémont

Mots-clés: Usine à gaz, assainissement, brownfields, PAH, HAP, Jura

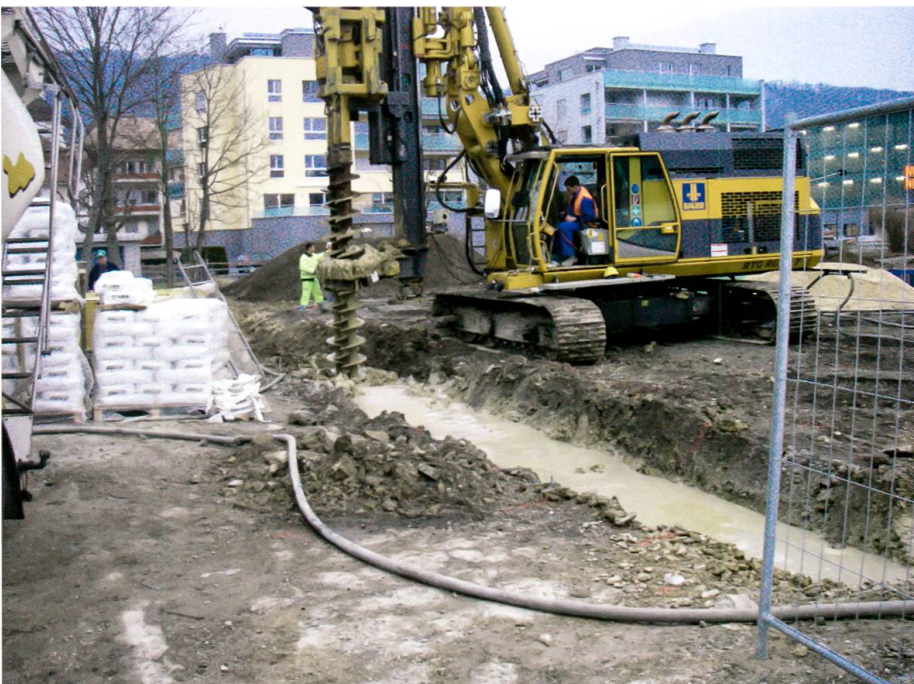
selon la technique Mixed In Place (MIP, Fig. 5): le terrain en place est mélangé au moyen d'une tarière avec du coulis de ciment pour obtenir une paroi étanche de 35-40 cm de largeur. Cette paroi étanche n'a toutefois pas de fonction statique, si bien que les travaux d'excavation doivent garantir qu'une butée soit laissée à l'intérieur du périmètre confiné.

Fig. 5: Exécution de l'enceinte de confinement selon la technique «Mixed In Place».

B. Confinement hydraulique: Une enceinte de confinement, fichée dans la molasse sur un périmètre total de 200 m, a été réalisée

- **Enceinte de confinement hydraulique**, fichée dans la molasse sur tout le périmètre, réalisée selon la technique MIP (Fig. 5), en mélangeant au moyen d'une tarière le terrain en place avec du coulis de ciment pour obtenir une paroi étanche de 35-40 cm de largeur. Cette méthode a permis d'opérer la totalité des excavations sans venue d'eau, alors qu'elles étaient effectuées en grande partie sous le niveau des eaux souterraines.
- **Projet d'immeuble** réalisé immédiatement à la suite de l'assainissement et comprenant des appartements protégés au

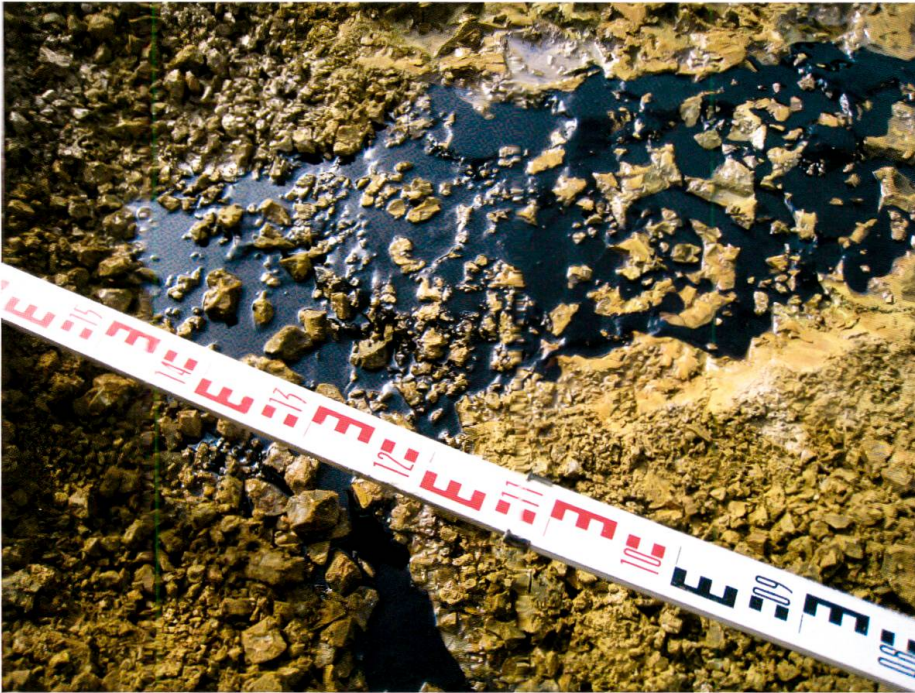
Produits en phase: des polluants en phase liquide lourde, noire, ont été recoupés en divers endroits à la base des alluvions, dans les creux du toit de la molasse marneuse. Ces

Fig. 7: Polluants en phase liquide lourde au toit de la molasse marneuse.

«flaques» spectaculaires ont fait l'objet de traitements spécifiques et décapage de plusieurs cm de molasse sous-jacente (Fig. 7).

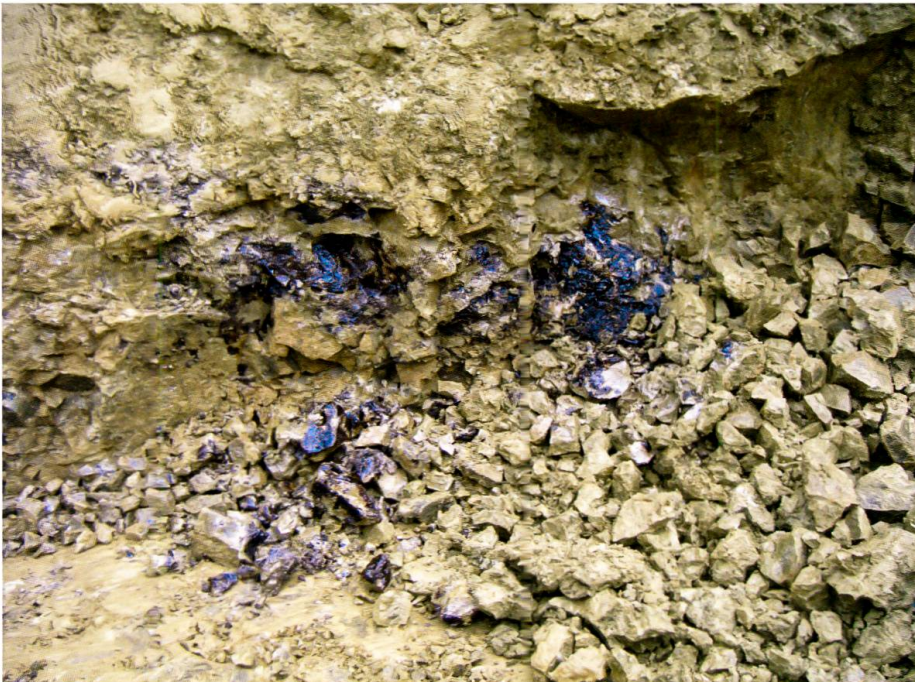
Infiltrations dans la molasse: le toit de la molasse a été systématiquement examiné par de petits sondages et globalement, il a montré une surface imperméable bien compacte, si bien qu'il n'y a pas d'imprégnation au-delà de quelques centimètres sous la surface. Toutefois, vers le sondage CAR09, une forte densité locale de microfractures a été observée dans la molasse, ce qui a permis l'infiltration de phases liquides lourdes et des traces de HAP ont été trouvées dans la molasse jusqu'à 80 cm de profondeur (Fig. 8).

Fig. 8: Traces de HAP vers 80 cm de profondeur liées à une micro-fracturation locale de la molasse marneuse (la hauteur de la photo correspond à environ 1 m).
