Artikel: Ist das Dorf Brienz-Brinzauls Bergsturz gefährdet?

Ist das Dorf Brienz-Brinzauls Bergsturz gefährdet?

Ruedi Krähenbühl¹, Christoph Nänni²

Stichworte: Rutschung, Felssturz, Bergsturzgefährdung, Brienz, Graubünden

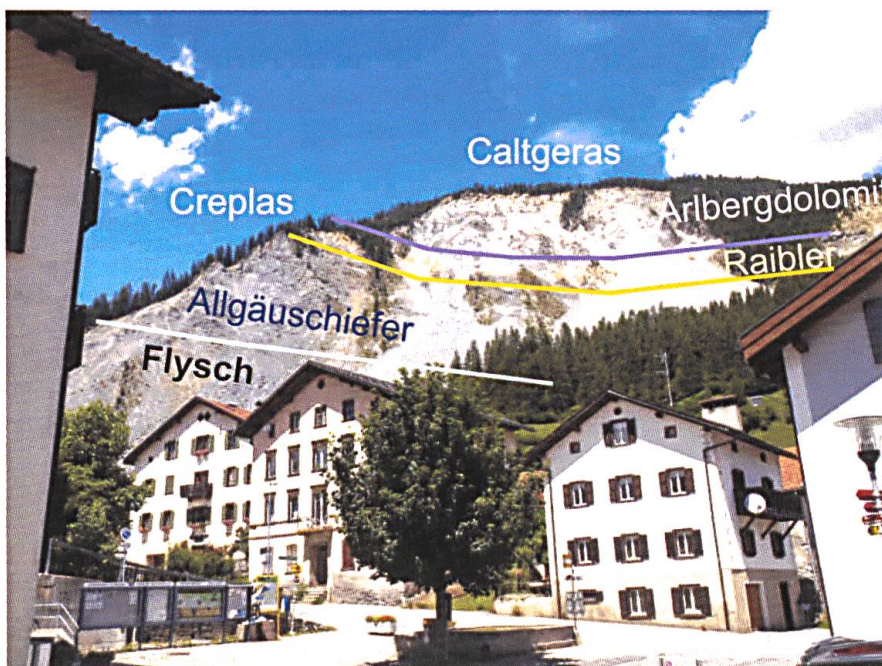
Fig. 2: Das aktive Abbruchgebiet oberhalb von Brienz mit den geologischen Einheiten der Felswand.

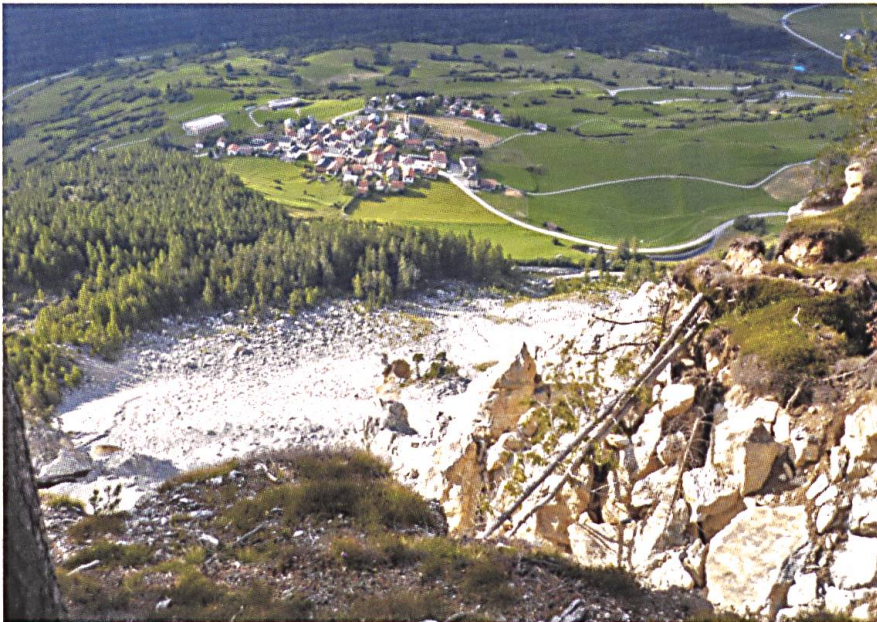
Fig. 4: Blick vom Felsabbruchrand im Arlbergdolomit hinunter in die Schuttkegel des Ablagerungsgebietes. Der bewaldete Teil links im Bild ist der «Bergsturz» Igl Rutsch. Die Felsackung und Rutschung wälzte sich 1902 - 1907 mit 1 m/Tag talwärts.

für die Prozesse Block- bis grossen Felssturzes vor. Das Dorf liegt bisher ausserhalb von Felssturzkegeln (Fig. 4). Die Kantonsstrasse von Lenz nach Brienz ist von Blocksturz und Murgang betroffen, sie musste bei Ereignissen öfters gesperrt werden und Planungen für eine Strassenverlegung sind im Gange.

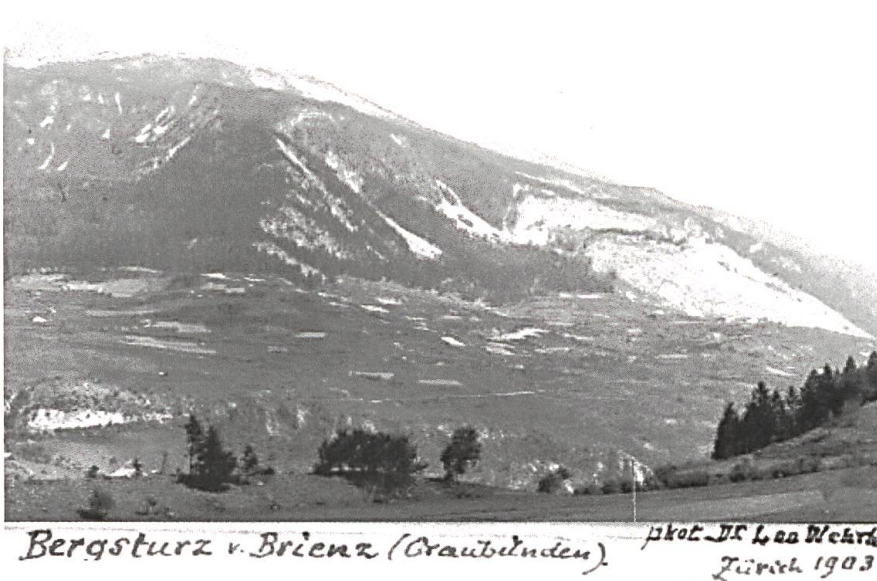
Fig. 5: Die ab 1878 aktive Felsackung Igl Rutsch, deren Schuttkegel sich am östlichen Dorfrand bis über die untersten Häuser erstreckte und heute noch mit 100 mm/Jahr aktiv ist [9].

Im Jahr 1878 ereignete sich östlich des Dorfrandes von Brienz eine Felssackung von ~ 2.5 Mio. m³, die in eine von Felssturz begleitete Rutschung überging. Auf der topographischen Landeskarte ist das Gebiet seither auf romanisch als «Igl Rutsch» bezeichnet. Der Sturz-, Schutt- und Rutschkegel stiess bis auf die Höhe der untersten Häuser von Brienz vor (Fig. 5).

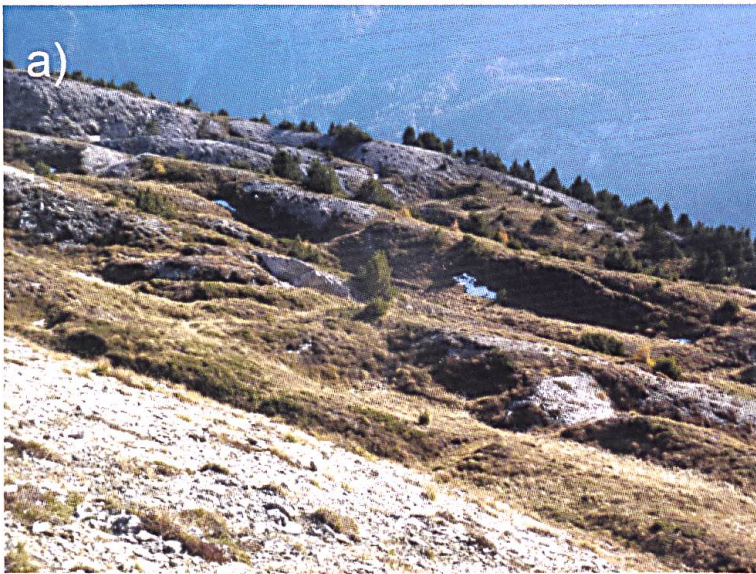
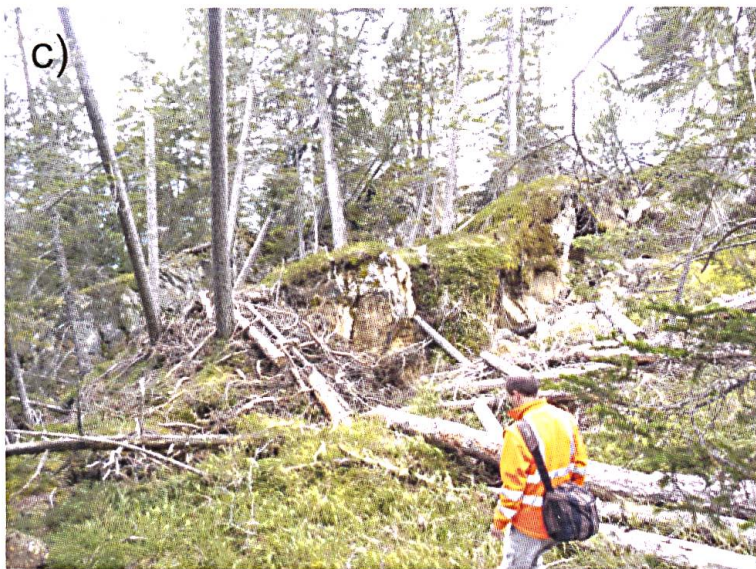
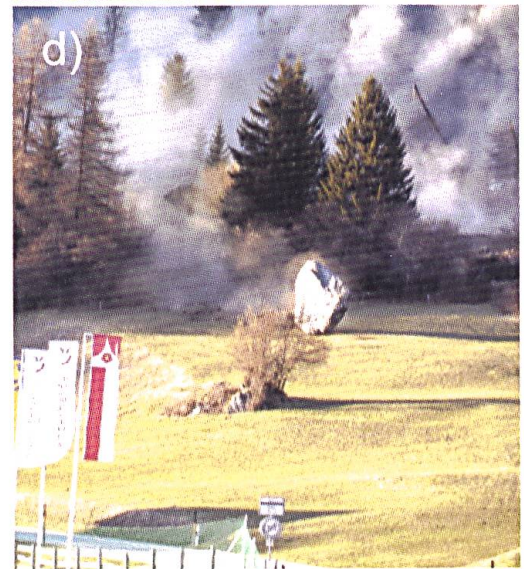
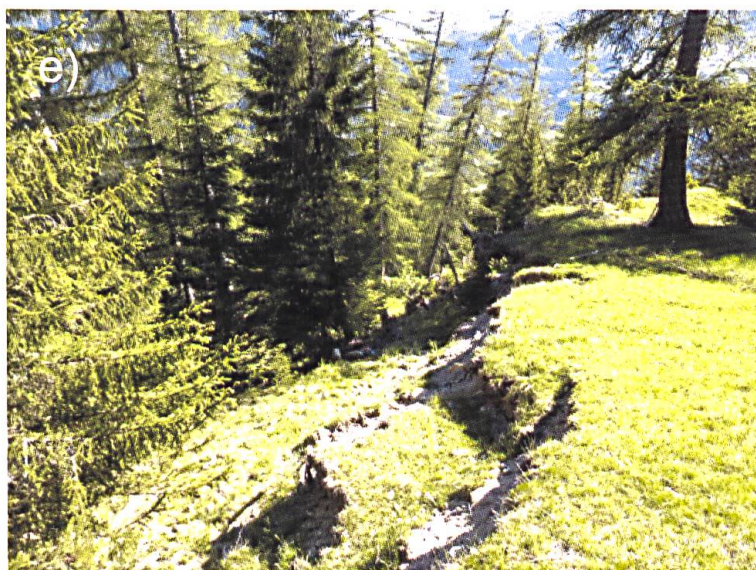
Fig. 8: a) Nackentälchen im Arlbergkalk von Culmatsch, ~ 2200 m ü.M.; b) Grossspalte und c) Toppling im Arlbergdolomit oberhalb Caltgeras, ~ 1700 m ü.M.; d) hochenergetischer Blocksturz während Felssturz Ereignis 2011 (Bild A. Huwiler); e) aktiver Abrissrand im NW des Briener Rutsches mit mehreren 10er Meter Versatz, ~ 1300 m ü.M.; f) Übergang derselben Struktur zu diskreter Scherbewegung.

Oberhalb des Briener Rutsches lässt sich das Felsgebiet in weitere Schollen unterteilen. Von den kartierten Zug- und Sackungselementen dominieren im Felsgebiet NW-SE, NE-SW verlaufende Strukturen (Fig. 7). Die Richtung dieser Strukturen stimmt weitgehend mit der Richtung der Hauptklüfte der verschiedenen Gesteine überein. Oft folgen ihnen im Gelände ein Schachbrettmuster von weit geöffneten, tiefen Spalten und dies noch weit ausserhalb des aktiven Felsabbruchgebietes. Am häufigsten erscheinen diese Spaltenmuster in den spröden Arlbergdolomiten und sie können sich im Gelände als ein gefährliches Labyrinth erweisen (Fig. 8).
