Artikel: Baugrundrisiken in schwierigem Untergrund mit geophysikalischen Methoden erkennen und entschärfen : am Beispiel des Neubaus der ARA Furnatsch in S-chanf, GR

Baugrundrisiken in schwierigem Untergrund mit geophysikalischen Methoden erkennen und entschärfen – am Beispiel des Neubaus der ARA Furnatsch in S-chanf, GR

Edi Meier ¹, Inma Gutiérrez ¹, Thomas Rüegg ², Markus Berweger ³

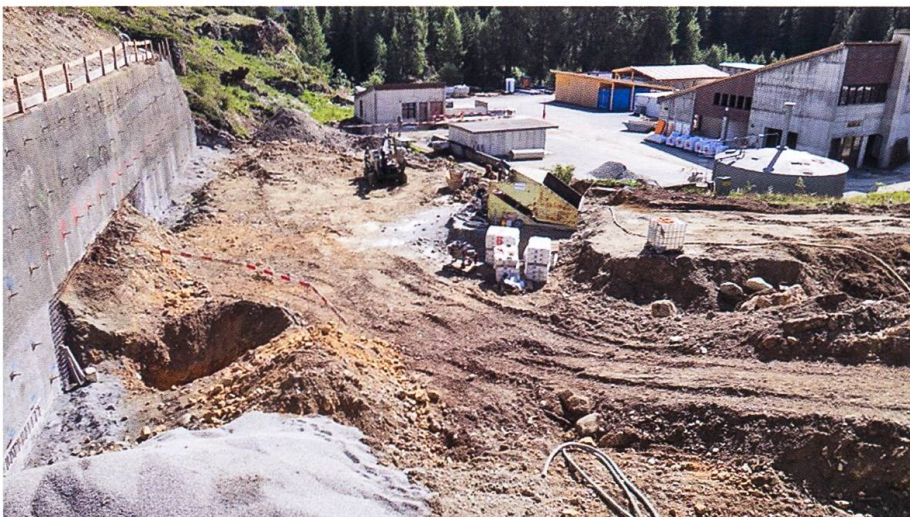
Fig. 4: Lage des freigelegten Karsthohlraumes an der hangseitigen Baugrubenwand (Bild Th. Rüegg, 31.07.2017).

Ende Juli 2017 wurde in der Rauhewacke am Fuss der hangseitigen (nordwestlichen) Baugrubenwand ein spaltenförmiger Karsthohlraum angeschnitten.

Mit dem weiteren Baufortschritt wurde festgestellt, dass es sich beim freigelegten Teil um einen Seitenast eines grösseren zusammenhängenden Systems von Hohlräumen handelte. Anfang August 2017 wurde in der Baugrubensohle eine Karsthöhle mit einem sichtbaren Rauminhalt von weit über 1000 Kubikmetern freigelegt, welche sich nur wenige Meter unterhalb der Baugrubensohle rund 10 Meter unter das zukünftige Gebäude und mindestens 20 m unter die hangseitige Baugrubenwand erstreckte (Fig. 4 und 5).

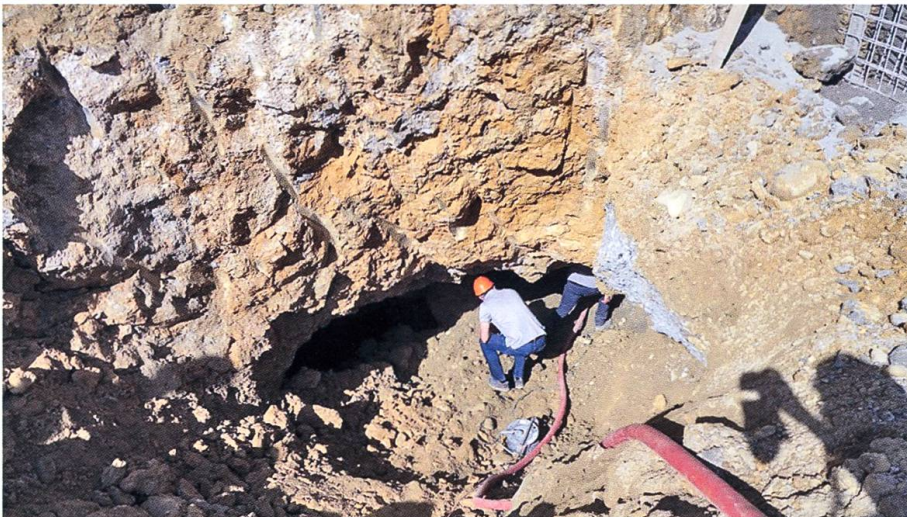
Fig. 5: Freigelegter Zugang zum Karsthohlräum (Bild Th. Rüegg, 04.08.2017).

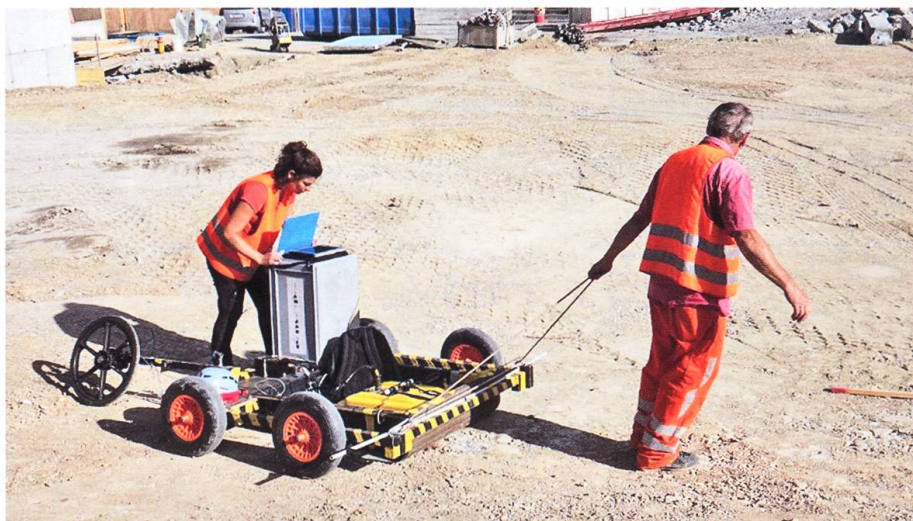
Fig. 8: Das Georadar-Equipment in Aktion (Bild Th. Rügegg, 15.08.2017).

Die Messapparatur besteht im Wesentlichen aus einer Sende- und einer Empfangsantenne und einem Feldcomputer. Über ein präzises Wegmessrad werden jeweils gleichabständige Messungen ausgelöst. Beide Antennen sind mobil und werden für die Messung über den zu untersuchenden Untergrund bewegt (Fig. 7 und 8). Von der Sendeantenne wird ein Radarimpuls in den Boden abgestrahlt. Dieser Impuls wird von im Boden vorhandenen Grenzflächen (Leitfähigkeitsunterschied zwischen Schichten) reflektiert und das Echo von der Empfangsantenne als sogenannte Spur aufgezeichnet (Fig. 7). Die Laufzeit zwischen Senden und Empfangen des Impulses wird in die entsprechende Tiefenlage des Reflektors umgerechnet.

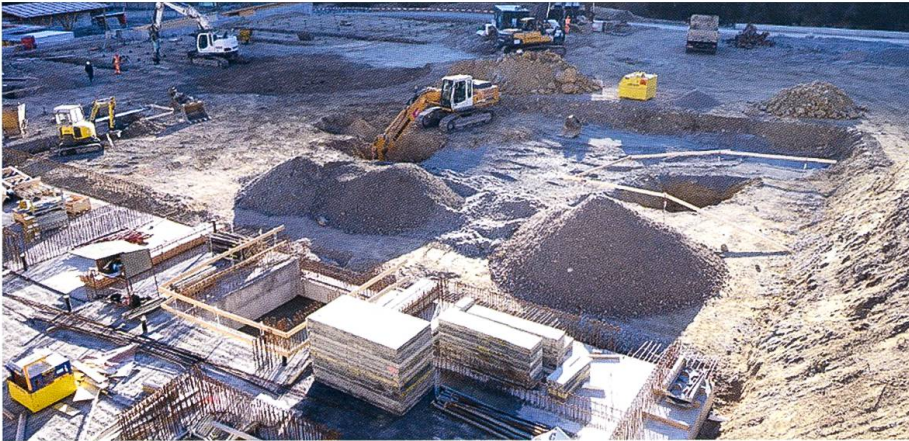
Fig. 12: Freigelegte Karsthohlräume in der zweiten Untersuchungsetappe. Davor der angelieferte Kiessand zur Verfüllung und Verdichtung (Bild Th. Rüegg, 03.11.2017).

In allen vier Untersuchungsetappen liessen einige der Reflexionssignale mit hoher Wahrscheinlichkeit auf weitere Karsthöhlen schliessen. Tatsächlich wurden diese in der Folge auch festgestellt. An den Verdachtsstellen wurden im direkten Anschluss an die Messungen Nachgrabungen mit einem Bagger angeordnet. Die zum Teil beachtlichen Dimensionen der freigelegten Karsthohlräume zeigen die Figuren 12 und 13. Sämtliche freigelegten Hohlräume wurden mit Felsblöcken, Kiessand und Beton verfüllt. Insgesamt mussten über 3000 m^3 Füllmaterialien aufgewendet werden.
