**Zeitschrift:** Swiss bulletin für angewandte Geologie = Swiss bulletin pour la géologie appliquée = Swiss bulletin per la geologia applicata = Swiss bulletin for applied geology

# Rutschung Braunwald (Kanton Glarus): Der lange Weg der Massnahmenplanung

Stephan Frank<sup>1</sup>

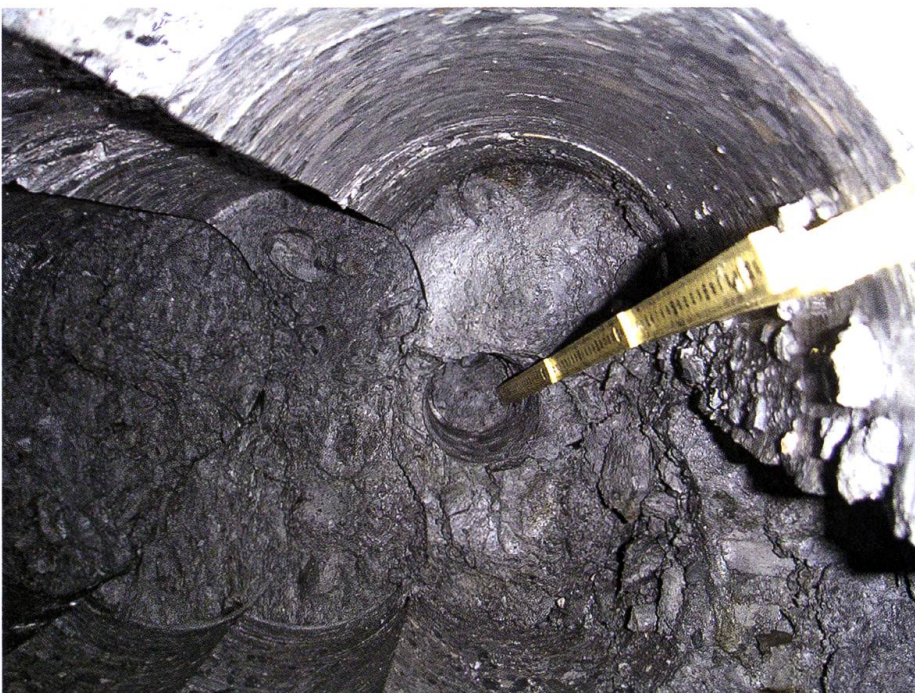
Fig. 3: Ansicht der verlehmtten Schiefer («alpiner Opalinuston», Mols-Member) im aktiven Rutschhorizont, horizontale Bohrung durch den Hauptschacht der Tiefendrainage «Grantenboden» (Foto: S. Frank, 2004).

- mit Mergel- und Tonschieferlagen, Lias)
- Stark verlehmtte Schieferzonen (wahrscheinlich Mols-Member der Bommerstein-Formation, «Alenian-Schiefer = alpiner Opalinuston») mit allen Übergängen in tonigen Silt / siltigen Ton (sog. «Blauer Lehm», vgl. Fig. 3) mit wenig Grobkomponenten aus den oben erwähnten Felsabfolgen.

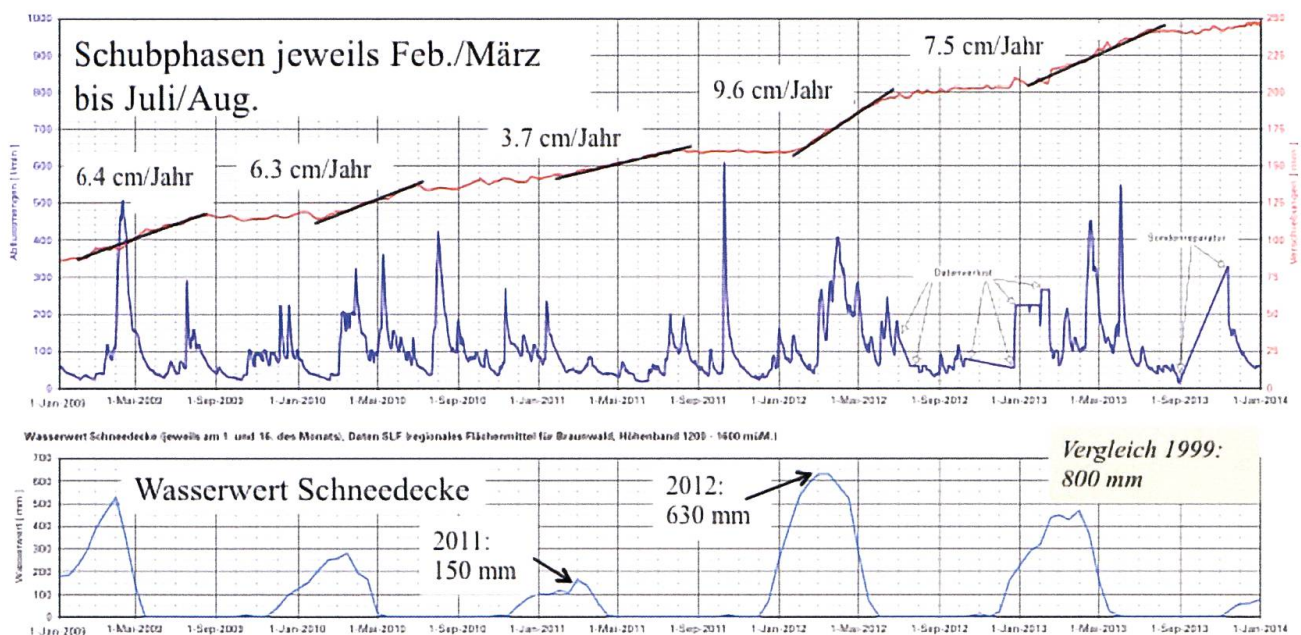
Fig. 4: Mehrjährige Bewegungsmessungen Jan. 2009 – Dez. 2013 mittels permanentem GPS, verglichen mit dem Wasseranfall im bestehendem Drainagesystem «Grantenboden» und den Schneewasserwerten gemäss Messstationen-basiertem Modell SLF (Höhenstufe 1200 -1600 m ü. M., Gebiet südliches Glarnerland; die manuelle Messstation Braunwald zeigte anfangs März 1999 sogar einen Wert von 1003 mm).

Von den oberen Gebieten mit hoher Rutschmächtigkeit nach unten nimmt die durchschnittliche Geschwindigkeit der Bewegung von wenigen mm/a bis auf über 30 mm/a zu. Typisch ist eine Beschleunigungsphase jeweils im Spätwinter bis Fröhsommer, wo je nach Vorsättigung des Untergrundes und Intensität der Schneeschmelze Geschwindigkeiten bis 150 mm/a erreicht werden (vgl. Fig. 4).

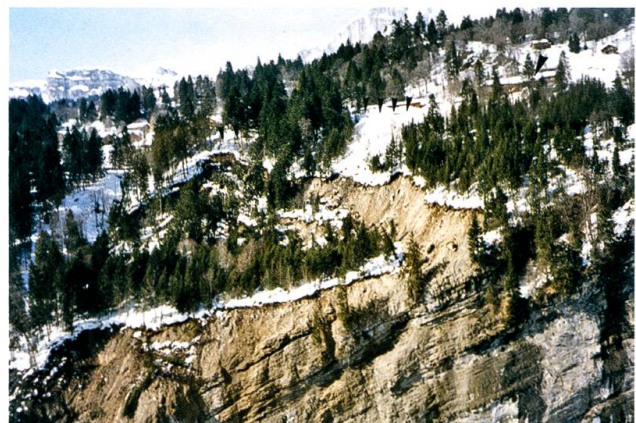
Fig. 5a: Grossrutschereignis «Bätschen» am 11. März 1999: Anrissbereich (Pfeil-Symbole im Schnee) über der Felswand (Foto: S. Frank, 12.3.1999).

Ende Februar / Anfang März 1999 führte die Beschleunigung der bekannten, grossen Rutschmasse von Braunwald (Schindler 1982) zu mehreren Lockergesteinsabbrüchen über die Felswand ins Tal. Auslöser waren eine sehr niederschlagsreiche Vorperiode im Herbst 1998, extreme Schneefälle («Lawinenwinter») und intensive Regenfälle in den Schnee Ende Februar 1999. Dadurch ausgelöste Murgänge mit einer Gesamtkubatur von rund 100'000 m<sup>3</sup> erreichten die Linth bei Rüti (vgl. Fig. 5b) und führten zu einem Rückstau des Flusses. Weitere ca. 100'000 m<sup>3</sup> der Rutschmasse blieben über der Felswand stehen (vgl. Fig. 5a). Die Ereignisse 1999 sind in Frank & Zimmermann (2000) detailliert beschrieben.

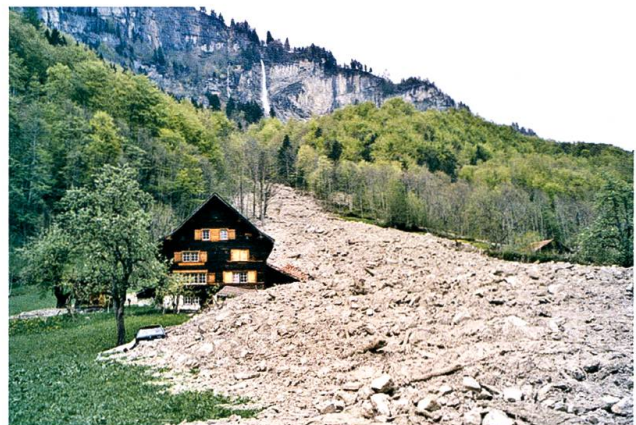
Fig. 5b: Grossrutschereignis «Bätschen» am 11. März 1999: Murgangablagerungen im Tal bei Rüti (Fotos: S. Frank, Mai 1999).

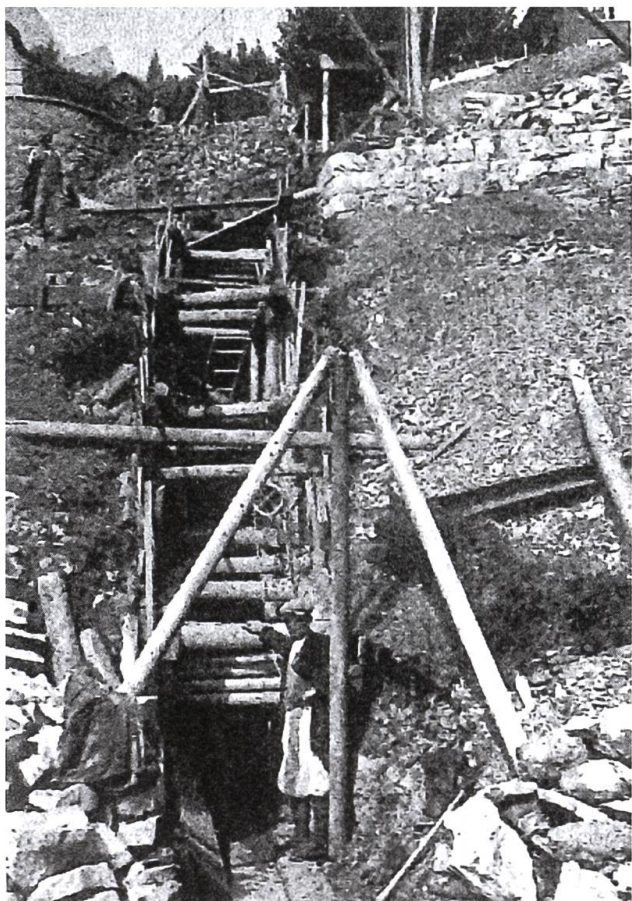
Fig. 6: Bau eines von Hand erstellten Sickergrabens neben der Bergstation der Braunwaldbahn, 1932 oder 1933 (aus Marthaler & Bolter 1934).

und der Bergstation 1932/33 gemäss Projekt «Marthaler und Boller» aus Zürich eine grössere Tiefenentwässerungsanlage geplant. Als Kernstück war ein seitlich der Bergstation liegendes Entwässerungssystem mit bis zu 15 m tiefen Sickergräben vorgesehen (ausführlich beschrieben in Marthaler & Boller 1934, vgl. Fig. 6). Ausgeführt wurde die Entwässerung im bergwärtigen Teil als Stollen von ca. 2 Meter Höhe. Dieser ist auch heute noch teilweise wirksam.

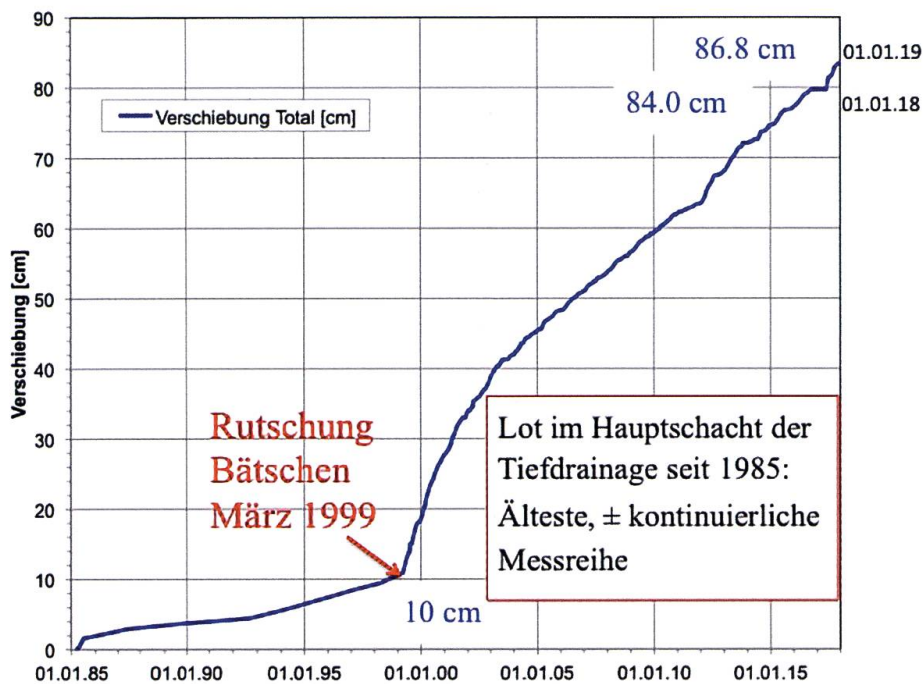
Fig. 8: Bewegungsmessung 1985 – 2018 mittels Vertikalpendel im Hauptschacht der Tiefdrainage «Granthenboden»: Anhaltende Beschleunigung seit März 1999.

Im Hauptzugangsschacht (Fig. 7a) wurde eine einfache Bewegungsüberwachung mittels eines Pendels installiert, welche die anhaltende Beschleunigung seit dem Ereignis 1999 klar dokumentiert (Fig. 8).
