Zeitschrift: Das Werk : Architektur und Kunst = L'oeuvre : architecture et art
Band: 22 (1935)
Heft: 5

Artikel: Die Fassadenmalereien am Hause zum "Ritter" in Schaffhausen
Autor: Ch. Sch.
DOI: <https://doi.org/10.5169/seals-86633>

Die Fassadenmalereien am Hause zum «Ritter» in Schaffhausen

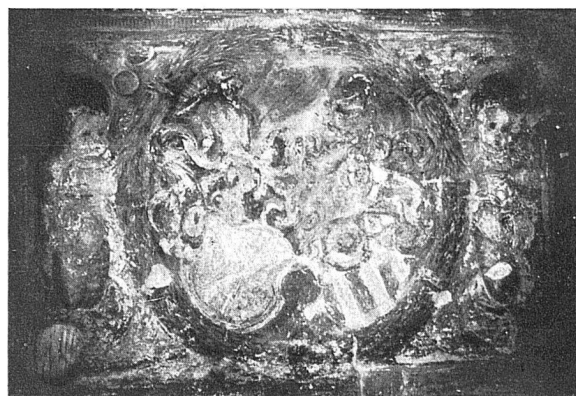
Die Wappenkartusche am Haus zum «Ritter» oben vor der Wiederherstellung des ursprünglichen Zustandes, unten die 1919 wieder aufgedeckte Originalfassung

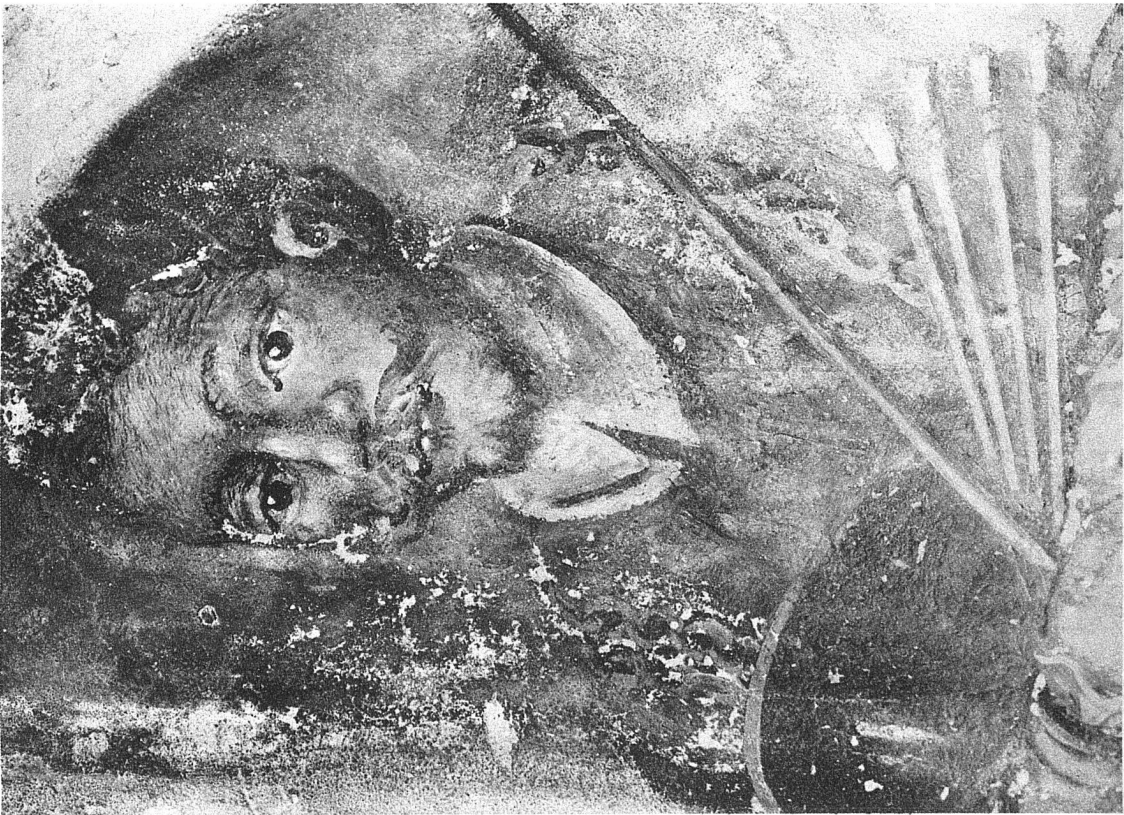
Das Selbstporträt des Malers vor Entfernung der Uebermalung
Schaffhausen, Wandmalerei am Haus «zum Ritter»

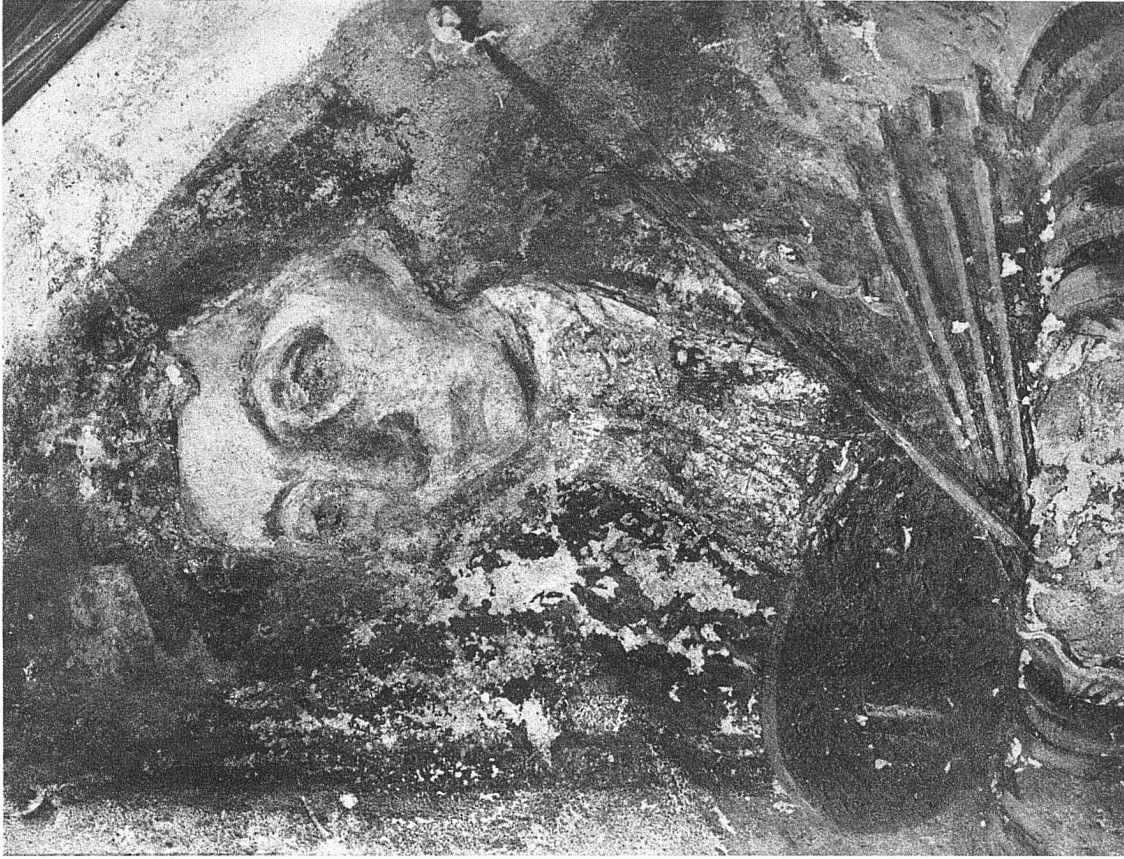
Das Selbstporträt des Malers Tobias Stimmer nach Entfernung der entstehenden Uebermalung
 durch die Renovation 1918/19 (vergleiche *Max Baudel*: «Tobias Stimmers Selbstbildnisse»
 im Anzeiger für Schweiz. Altertumskunde 1926, S. 119)

lich andere. Aber die Ueberraschung vor dem blossgelegten Originalporträt Stimmers war noch grösser (siehe die Abbildung S. 170).

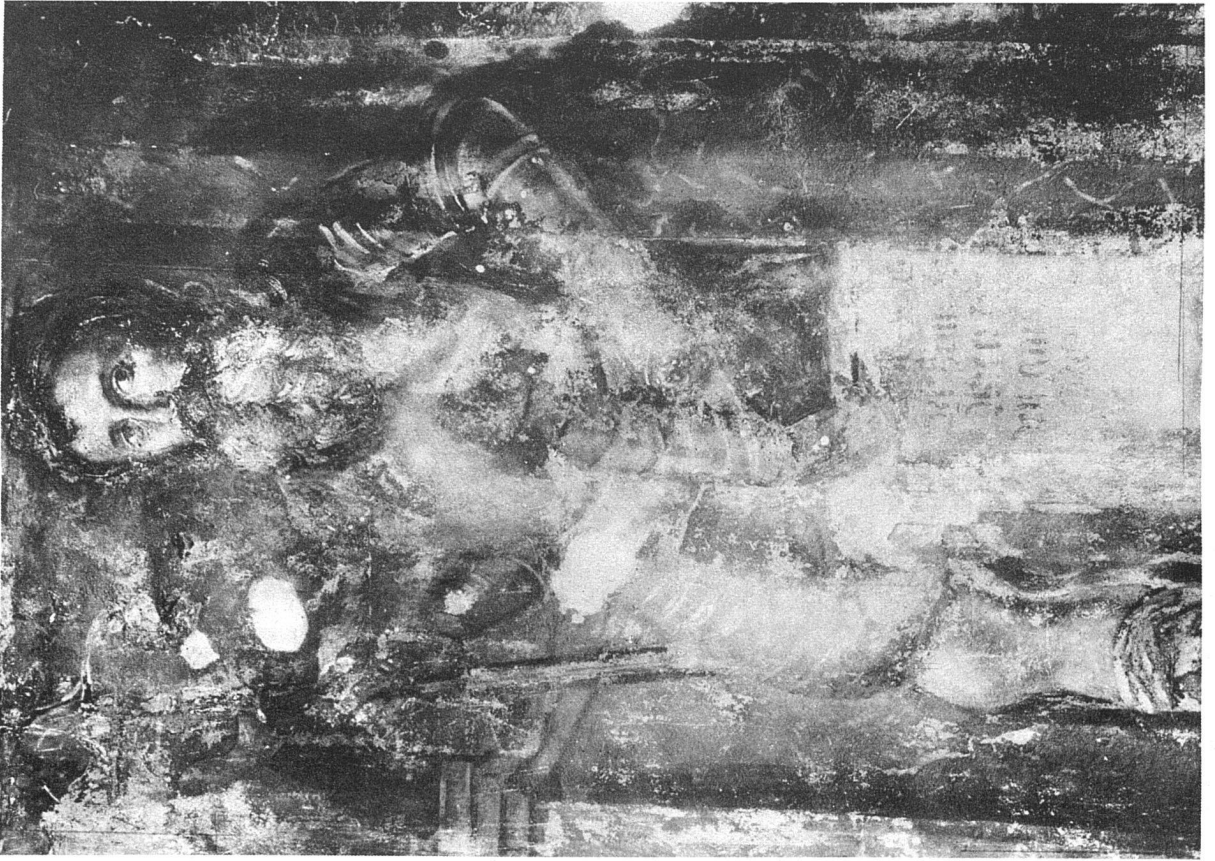
Ueber dem gemalten Gesims (Triglyphenfries), der sich unter den Fenstern des dritten Stockes hinzieht, hatte Stimmer in dem Zwickel links unterm Dachvorsprung den hinter einer Ballustrade sitzenden Hausbesitzer und Besteller der Malerei, Junker von Waldkirch, porträtiert. Im entsprechenden Zwickel rechts befand sich ein Selbstporträt des Malers, ebenfalls hinter einer Ballustrade sitzend; mit den Armen auf dieselbe aufgestützt, hält er Palette, Malstock und Pinsel in der Hand. Diese beiden Köpfe waren vollständig in Oelfarbe übermalt. Nachdem diese abgeätzt war, standen wir vor ganz anderen Köpfen. Die Barttracht des Original-Waldkirch war eine wesent-

unten (Seite 171): links der Ritter vor Entfernung der Uebermalung, rechts die ursprüngliche Fassung wieder freigelegt
