# Verwaltungsgebäude des Schweizerischen Obstverbandes in Zug : 1949/50, Godi Cordes, dipl. Architekt, Zug ; und Jacques Schader, Architekt BSA, Zürich

## ***Verwaltungsgebäude des Schweizerischen Obstverbandes in Zug***

*1949/50, Godi Cordes, dipl. Architekt, Zug, und Jacques Schader, Architekt BSA, Zürich*

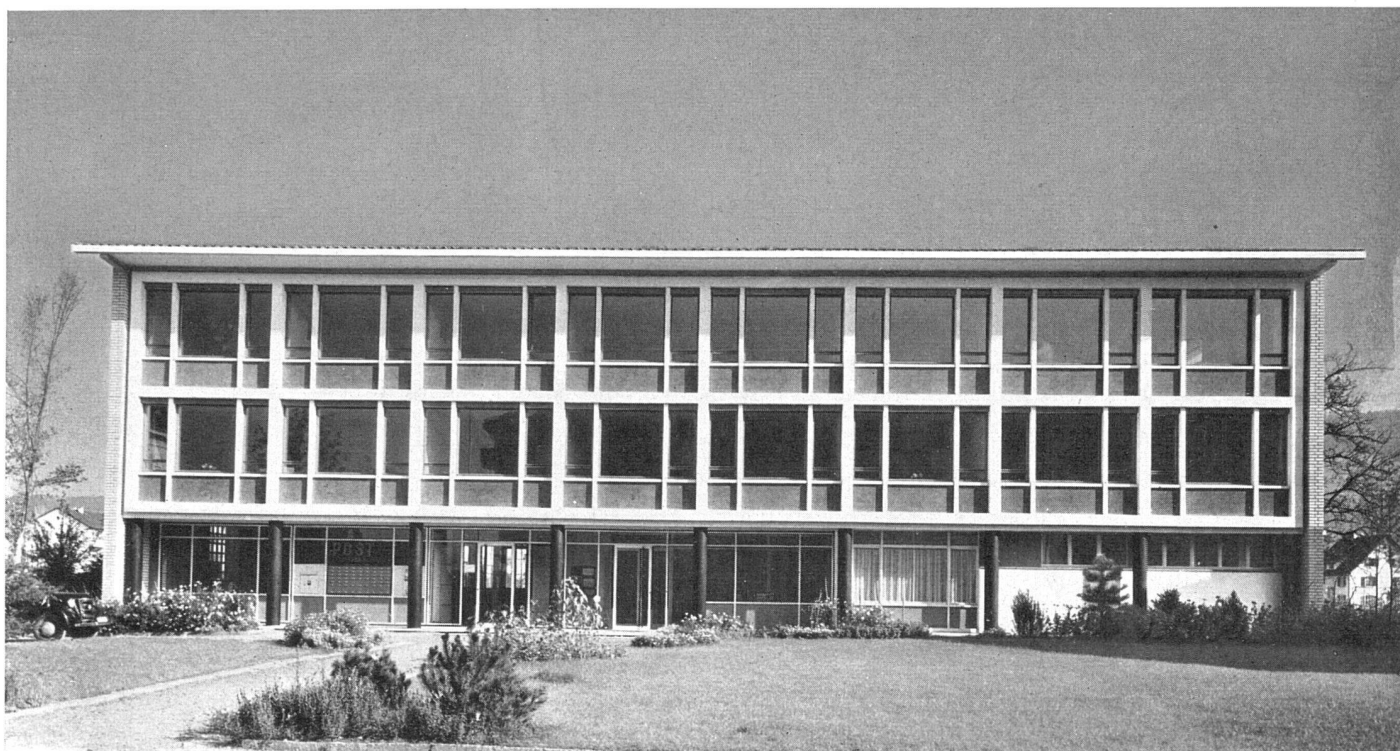
*Ansicht von der Straße. Betonraster und Kunststeinpfeiler weiß, Brüstungen in den Obergeschossen dunkelgrau, im Erdgeschoß helles Blaugrün, Säulen schwarz | Le bâtiment vu de la rue | View from street*

*Konstruktive Angaben und Farbgebung:* Eisenbetonkonstruktion, tragend sind nur die Längswände; freie Unterteilbarkeit in der Querrichtung. Fassadenraster Sichtbeton weiß gestrichen; Unterteilung der Rasterfelder durch vorgefabrizierte weiße Kunststeinpfeiler und -fensterbänke. Brüstungsfelder dunkelgraue vorgefabrizierte Kunststeinplatten. Stirnfassaden graues Kalksandstein-Sichtmauerwerk. Bürofenster Holz, dunkelgrüner Anstrich. Eingangsfront im Erdgeschoß Metall, weiß gestrichen, Brüstungsfelder Eternit in hellem Blaugrün, schwarze Kunststeinsäulen.

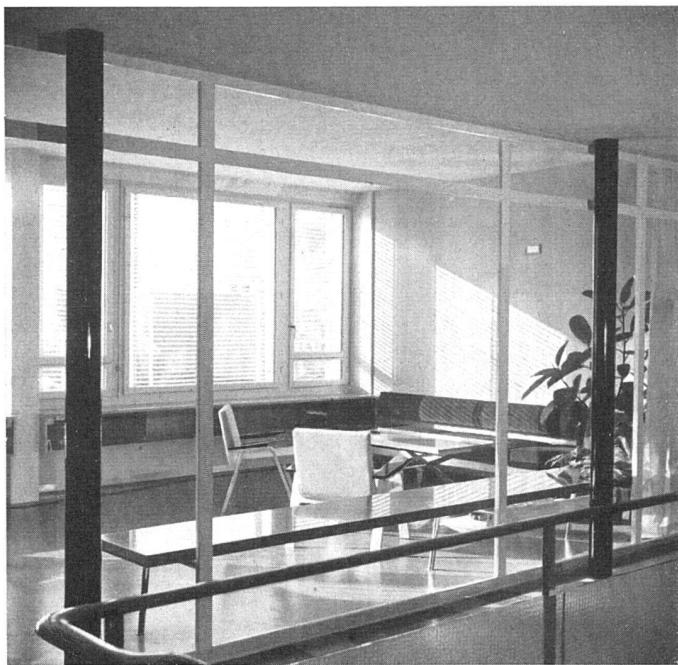
Blick vom Korridor im 2. Obergeschoß in den Personal-Aufenthaltsraum. Säulen schwarz, Korridordecke hellgelb | Salle de séjour du personnel vue du corridor du second étage | View from corridor second floor into recreation room  
Photos: Räber, Zug

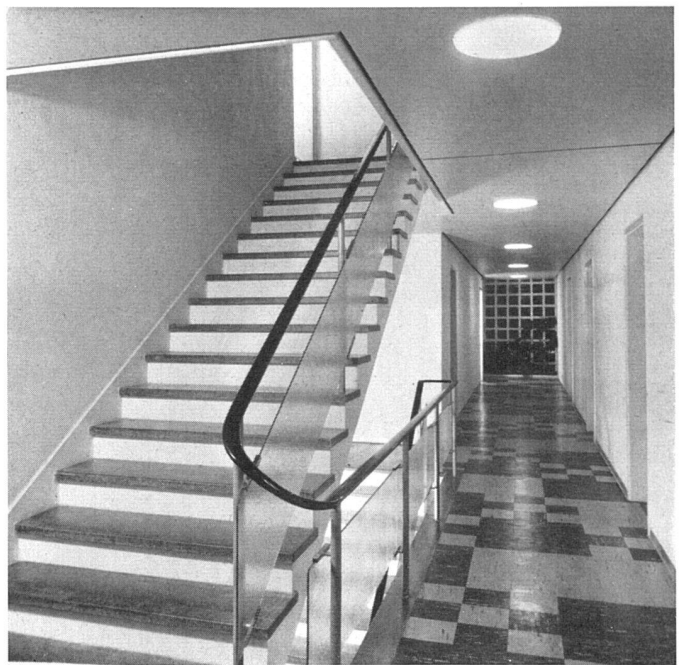
Korridor und Treppe im 1. Obergeschoß. Bodenbelag schwarze und hellgraue Asphaltplatten, Wände weiß, Decke hellblau. Treppengeländer mit schwarzem Handlauf und roten Stützen | Corridor et escalier, au premier étage | Corridor and staircase in first floor

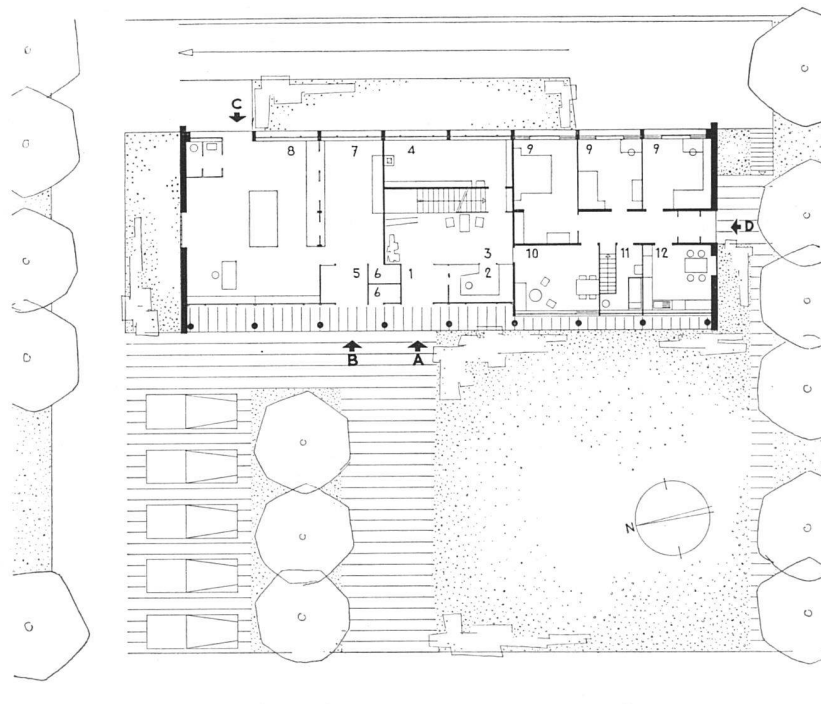
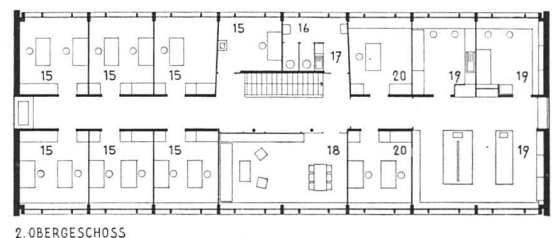
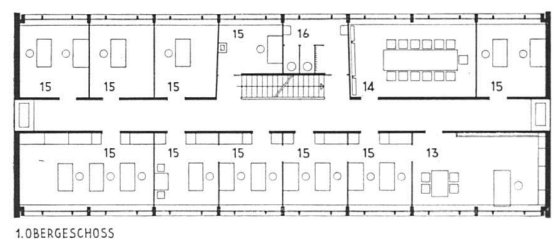
#### Grundrisse 1:250 | Plans | Ground-plans

| A Eingang Obstverband | 3 Halle | 9 Schlafzimmer | 15 Büros |
| B Eingang Postfiliale | 4 Arbeitsraum Abwart | 10 Wohnzimmer | 16 Toiletten |
| C Diensteingang Postfiliale | 5 Windfang | 11 Bad | 17 Kochnische |
| D Eingang Abwartwohnung | 6 Telephonkabinen | 12 Küche | 18 Personal-Aufenthaltsraum |
| 1 Windfang | 7 Schalterhalle | 13 Direktion | 19 Laborräume |
| 2 Telephonbüro und Anmeldung | 8 Postbüro | 14 Sitzungszimmer | 20 Büros, Labor |

*Grundrißgestaltung und architektonische Durchbildung:* In der Grundrißdisposition wurde eine klare, möglichst geschoßweise Trennung der einzelnen Raumgruppen ihren Funktionen gemäß angestrebt. Im *Erdgeschoß* sind untergebracht: die Eingangspartie zu den Räumlichkeiten des Obstverbandes mit Haupteingang, Telephonzentrale und Anmeldung, Empfangshalle usw.; die Postfiliale mit separatem Eingang, Telephonkabinen, Schalterhalle, Postbüro; die Abwart- und Chauffeurwohnung mit vier Zimmern, Küche, Bad und separatem Eingang. Die beiden zweibündigen *Obergeschosse* sind reine Bürogchosse mit Ost- und Westlage der Büroräume. Im 1. Obergeschoß liegen Direktion, Sitzungszimmer und Sekretariate, im 2. Obergeschoß außer der Buchhaltungsabteilung die Laborräume und der Aufenthaltsraum für das Personal.

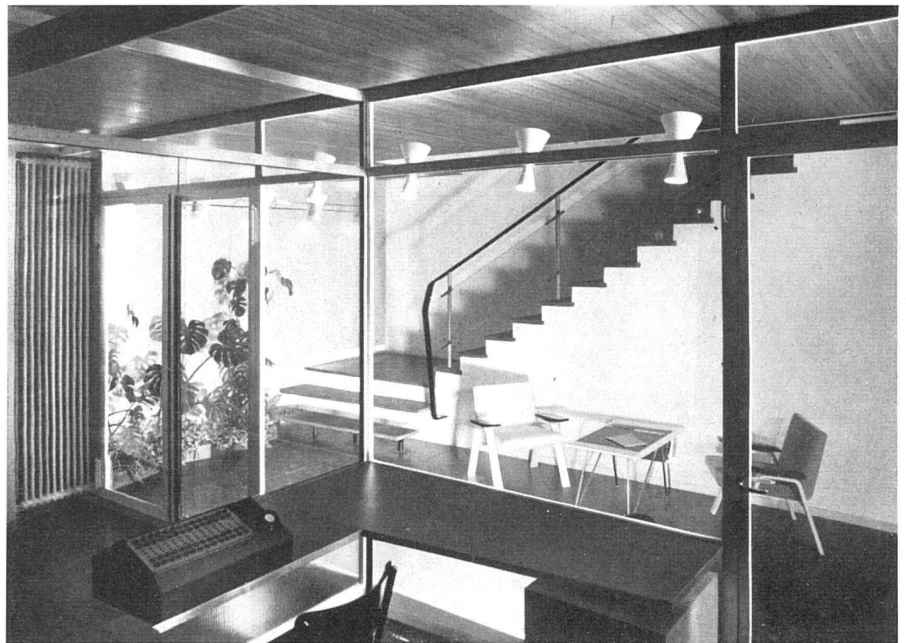
Blick vom Telefon- und Empfangsbüro durch die Halle und in den Windfang vorne links. Boden und Treppe schwarzer Kunststein, Wand links blaugrün. Decke aus schmalen naturfarbenen Ulmenholzriemen. Möbelbezugsstoffe gelb und dunkelgrau | Le hall et (à gauche) l'entrée vus de la réception | The hall and entrance (left) seen from telephone and reception room

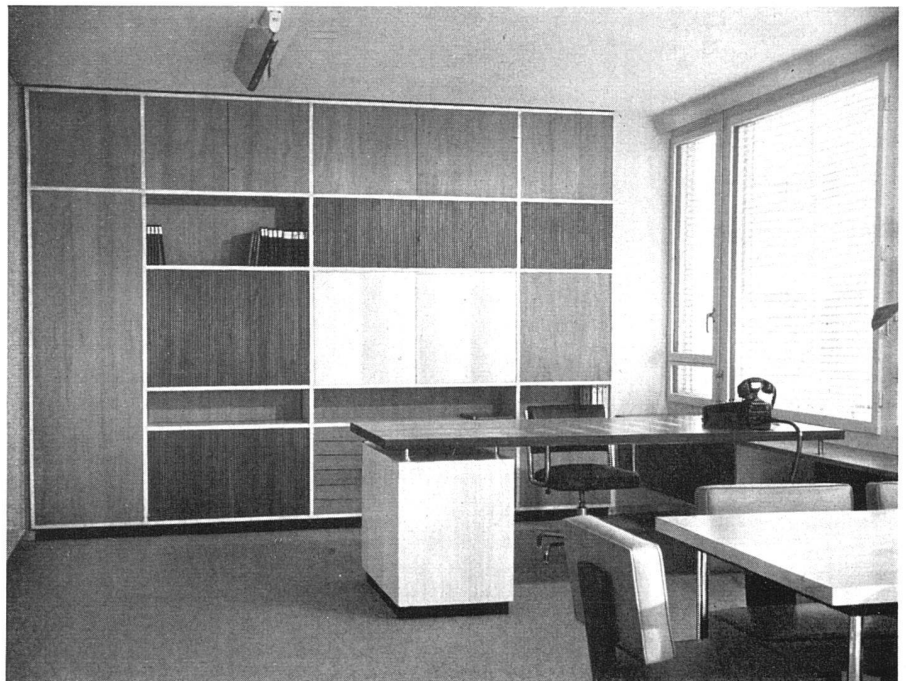
Direktionszimmer im 1. Obergeschoß. Möbel Ahorn und Ulme, Bodenbelag grauer Spannteppich | Bureau directorial au premier étage | Management in upper storey

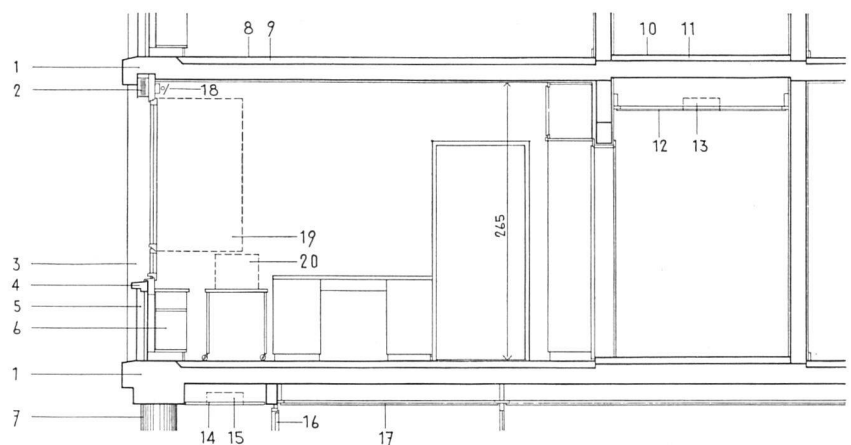
Querschnitt durch Büro 1:70 | Coupe des bureaux | Cross-section through office

- 1 Eisenbetondecke mit Deckenheizung System Crittal
- 2 Lamellenstoren mit Blechverkleidung
- 3 Kunststeinpfeiler, weiß
- 4 Kunststeinbank, weiß
- 5 Vorfabriziertes Brüstungselement in dunkelgrauem Kunststein mit 3 cm Korkisolierung
- 6 Eingebaute Fensterkorpusse
- 7 Runde Kunststeinsäulen, schwarz
- 8 Linoleumbelag
- 9 Schwimmender Unterlagsboden
- 10 Tile-Tex-Plattenbelag
- 11 Schlackenbeton mit Überzug
- 12 Heruntergehängte Decke aus Tischlerplatten, 10 mm stark
- 13 Eingebaute Circline-Beleuchtungskörper mit Metallraster
- 14 Heruntergehängte Rabitzdecke
- 15 Eingebaute Circline-Beleuchtungskörper mit Mattglas
- 16 Eingangsfront in Metallkonstruktion
- 17 Heruntergehängte Decke aus Ulmenriemen, 6 cm breit
- 18 Fluoreszenzlampe
- 19 Geöffneter Fensterflügel
- 20 Schreibmaschine

Die beiden Bürogchosse sind auf einem Büroeinheitstyp von 3,5 m Achsenabstand und 13,5 m<sup>2</sup> Grundfläche auf-

gebaut. Diese für ein Zweierbüro knappe Grundfläche mit einer Raumtiefe von nur 4,0 m wurde durch die Einrichtung einer Deckenheizungsanlage ermöglicht, die es erlaubte, den normalerweise von den Radiatoren beanspruchten Raum an der Fensterseite der Büros für den Einbau einer Korpusfront bis auf Simshöhe zu verwenden. Die der Grundrißdisposition zugrundeliegende geschoßweise Zusammenfassung einzelner Raumgruppen kommt auch in der äußeren Gestaltung durch Gliederung der Baumassen konstruktiv und optisch zum Ausdruck: die beiden Bürogchosse mit ihrem durchgehenden einheitlichen Betonraster von 3,5 m Achsendistanz heben sich klar von dem auf Säulen ruhenden, teilweise zurückgesetzten Erdgeschoß ab. Leider kam die von den Architekten vorgeschlagene Lösung mit Dachterrasse und zurückgesetztem Dachaufbau mit Sitzungszimmer und Personalaufenthaltsraum nicht zur Ausführung; sie wäre im kubischen Aufbau richtiger und architektonisch befriedigender ausgefallen.
