**Artikel:** Wiederaufbau und Umgestaltung des "Landhauses" in Solothurn : 1957/58, Architekt Hans Luder SIA, Stadtbaumeister  
**Autor:** H.L.  
**DOI:** <https://doi.org/10.5169/seals-37590>

## Wiederaufbau und Umgestaltung des «Landhauses» in Solothurn

1957/58. Architekt: Hans Luder SIA, Stadtbaumeister, Solothurn. Hochbauamt der Stadt Solothurn  
Ingenieurarbeiten: Emch und Berger SIA, Solothurn

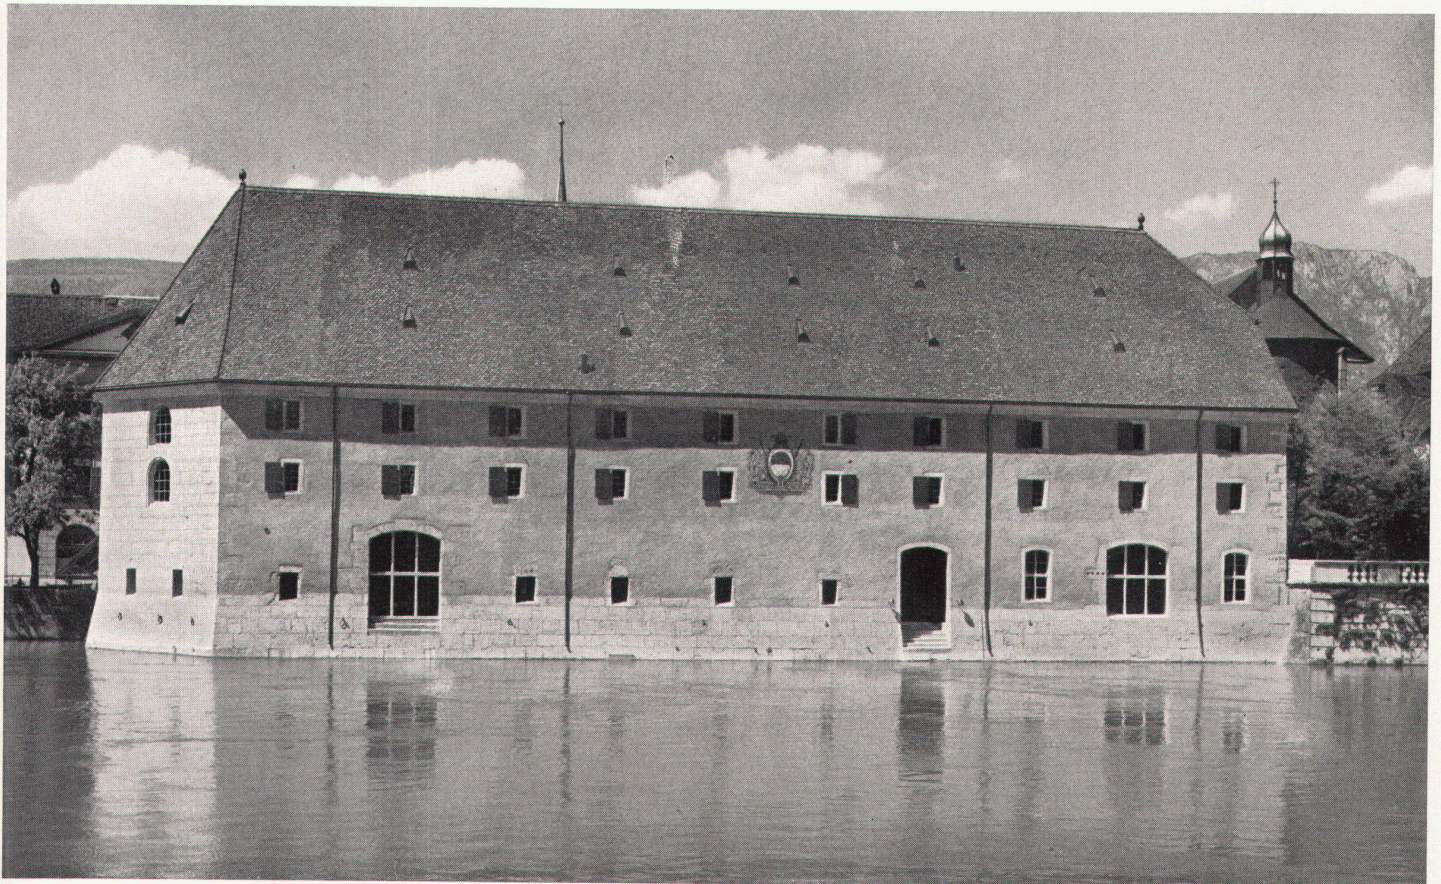
2  
Ansicht von Süden mit Aare  
Vue prise du sud, avec l'Aar  
View from the south with the Aar

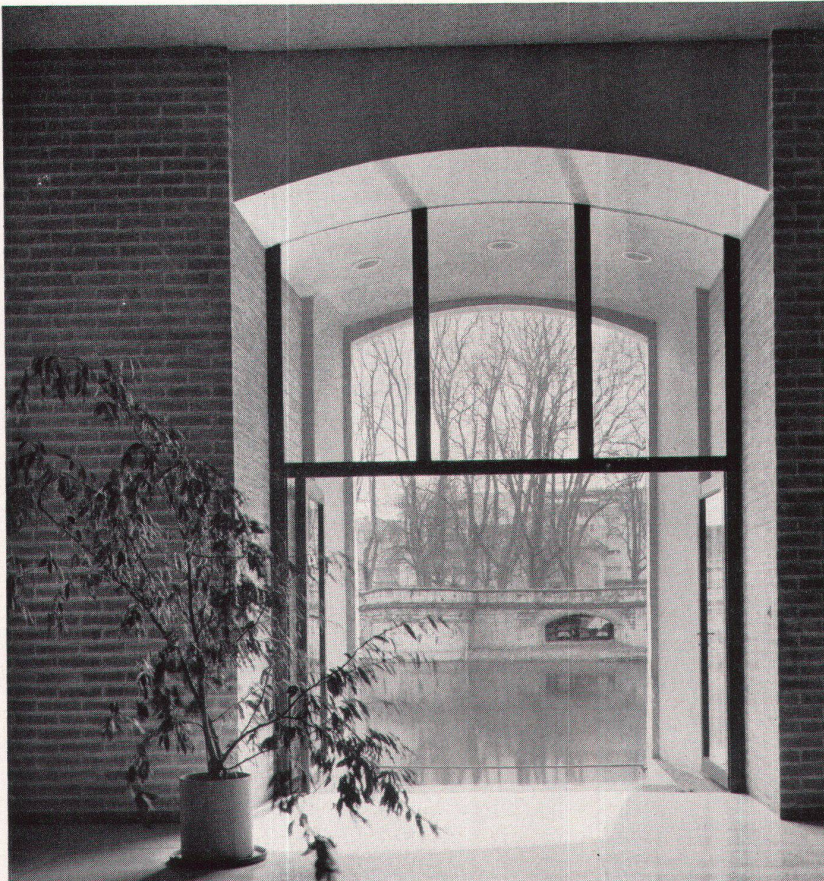
3  
Ausblick von der unteren Halle auf die Aare  
Vue de la salle inférieure donnant sur l'Aar  
View from the lower hall onto the Aar

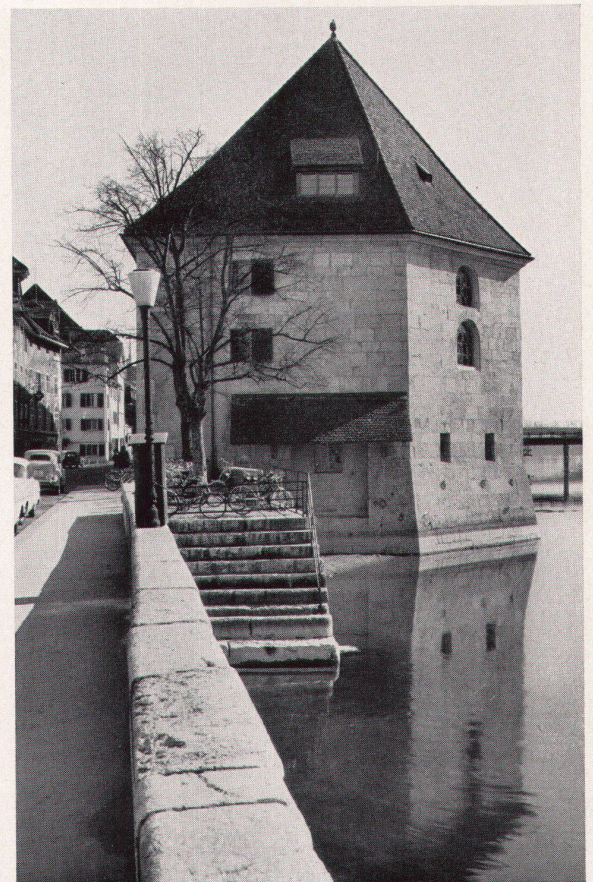
4  
Westseite  
Face ouest  
West façade

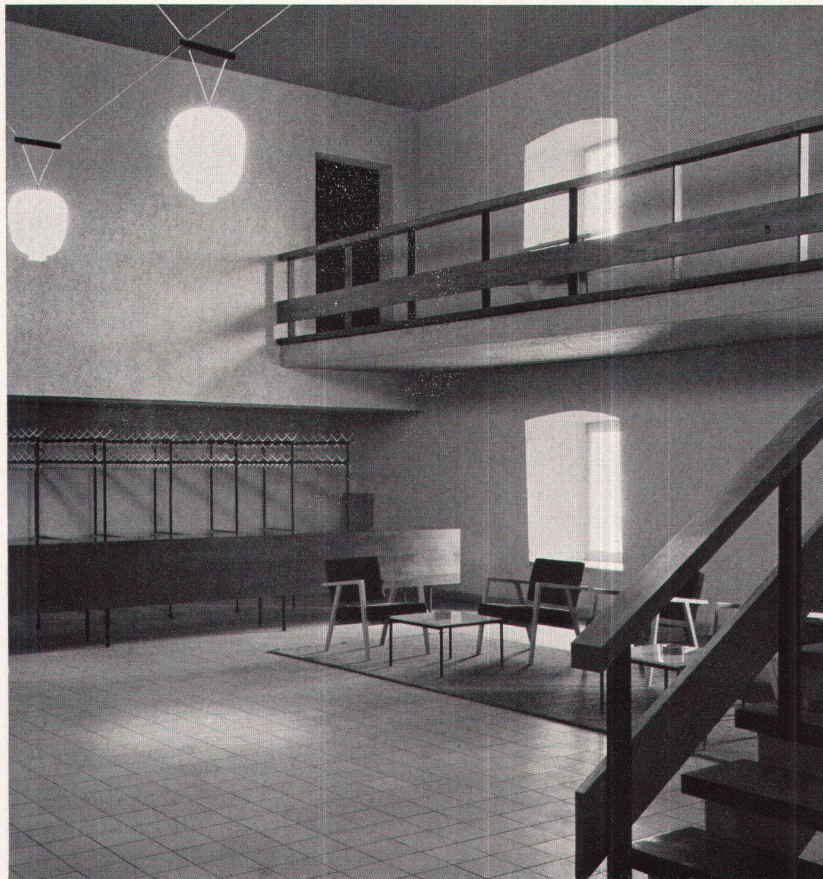
6 Obere Halle mit Galeriezugang zum Erfrischungsraum  
Salle supérieure avec galerie conduisant à la buvette  
Upper hall with gallery leading to the refreshment room

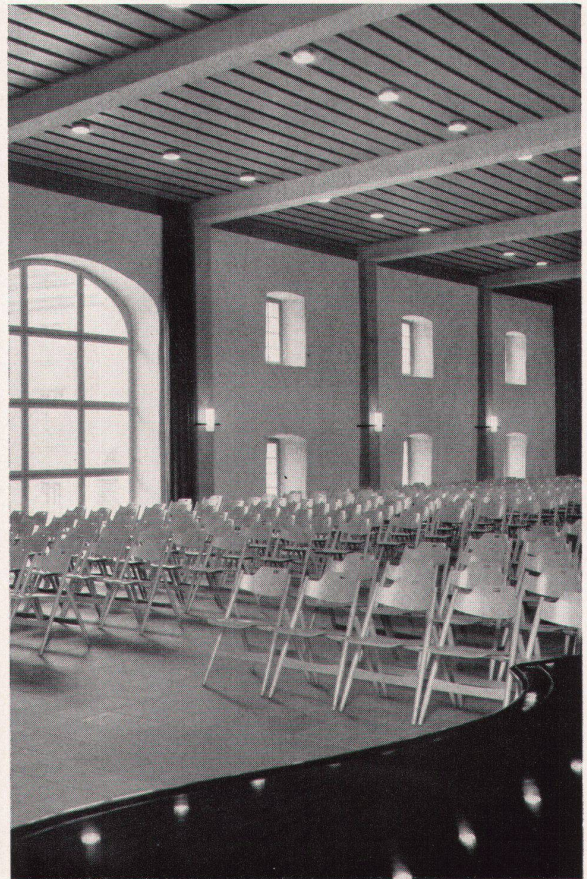
8 Großer Saal mit 600 Sitzplätzen, Blick von der Bühne zur Nordwand. Binder in Sichtbeton, vor die alten Mauern gestellt, Decke in Tannenholz  
La grande salle de 600 places assises: la salle vue de la scène vers le nord. Fermes en béton apparent posées devant les vieux murs, plafond en sapin  
Main hall with 600 seats; view from the stage across the hall to northern end. Girders made of exposed concrete were erected in front of the original old walls. Pinewood ceiling

Ein Aufbau des Landhauses mit der alten Außenarchitektur konnte nur dann sinnvoll sein, wenn die Form der bestehenden Fassaden in jeder Beziehung genau beibehalten wurde. Es durfte also nicht in Frage kommen, Fenster zu vergrößern oder neue herauszubringen. Auch der wiederaufgerichtete Dachstuhl folgte exakt den alten Konturen. Die Fassade wurde gemäß den neuen Erkenntnissen der Restaurationstechnik behandelt, was schon für den alten Bau vorgesehen war, wenn er nicht abgebrannt wäre. Für die Aufnahme der zusätzlichen Lasten verband man die alten Mauern mit einem Betonrastersystem. Im großen, achtzehn Meter breiten Saal wurden die Eisenbetonträger vorgespannt; sie bilden zusammen mit den Stützen das moderne Element, welches dem Saal den Rhythmus verleiht.

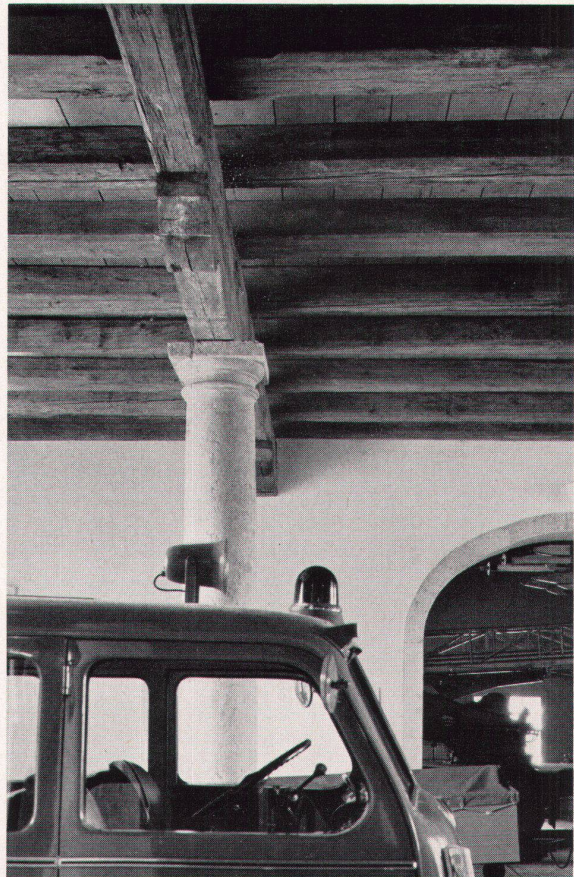
15

**15**  
Feuerwehrmagazin mit der einzigen noch erhaltenen Holzbalkendecke auf den alten Säulen  
Dépôt des sapeurs-pompiers, avec l'unique plafond à poutres en bois qui s'est conservé, porté par de vieilles colonnes  
Fire-station storeroom with the last existing wood-girder ceiling supported by the original columns
