**Zeitschrift:** Das Werk : Architektur und Kunst = L'oeuvre : architecture et art  
**Band:** 55 (1968)  
**Heft:** 3: Altstadtsschutz - Denkmalpflege

**Artikel:** Restaurierung der Kirche San Martino bei Mendrisio TI  
**Autor:** Gilardoni, Virgilio / Borella, Guido  
**DOI:** <https://doi.org/10.5169/seals-42882>

## Restaurierung der Kirche San Martino bei Mendrisio TI

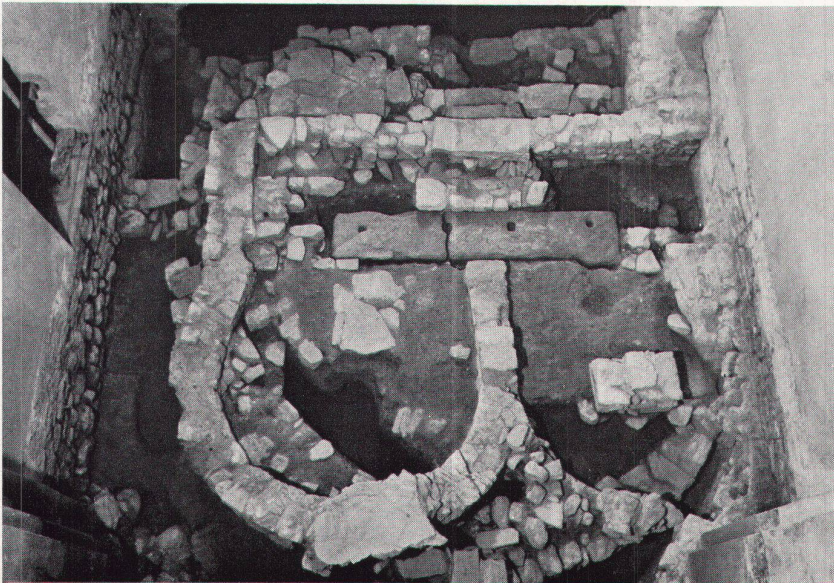
3 Fundamente der großen frühchristlichen und der beiden karolingischen Apsiden  
Fondations de la grande abside paléochrétienne et des deux absides carolingiennes  
Foundations of the great Early Christian and the two Carolingian apses

und Kapellen in den alten Pfarreien, so daß die Basilika und das Baptisterium von Riva San Vitale nicht mehr als Einzel- und Ausnahmefall im Alpenvorland zu betrachten sind. Ferner bestätigt die Entdeckung des Zwillingsapsiden von San Martino II den Fund eines entsprechenden Details in Sant' Ambrogio II von Chironico. So sind wir glücklich, daß die archäologische Entdeckung des architektonischen «Palimpsests» von Mendrisio als Vorbild für einen neuen Stil der Untersuchung und Restaurierung der mittelalterlichen Monumente im Tessin dient, von denen viele in den Grundmauern ähnliche Entdeckungen von hoher historischer und archäologischer Bedeutung bergen.

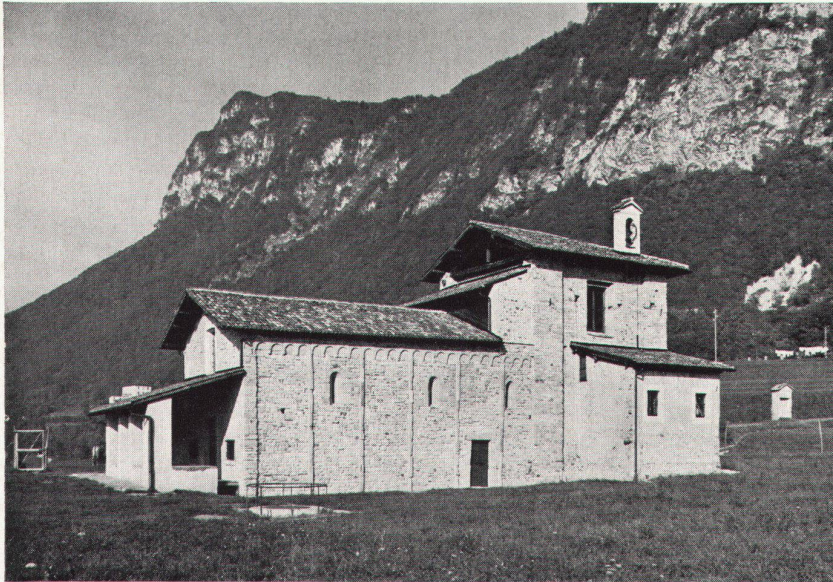
5  
Ansicht von Süden nach der Restaurierung  
Façade sud après la restauration  
Elevation view from south after the restoration

Nicht leicht zu lösen war die Wiederherstellung der romanischen Ordnung im Zusammenhang mit dem barocken Eingriff von 1695. Die Baumasse war durch den Chor, welcher mit seinem unvollendeten Dach das kleine romanische Schiff überragt, verändert worden. Die romanischen Fenster waren zugemauert oder durch große Öffnungen ersetzt worden. Die Restaurierung hat das Dach des Chores des 17. Jahrhunderts und die Vorhalle des beginnenden 18. Jahrhunderts vor dem Haupteingang bewahrt; wie Rahm die Kirche 1870 gesehen, untersucht und beschrieben hatte, so wollte man sie erhalten. Nach den zuverlässigen Angaben von Rahms Aufnahmen der Kirche wurde der kleine Glockenträger über der Südwand des Chores rekonstruiert.

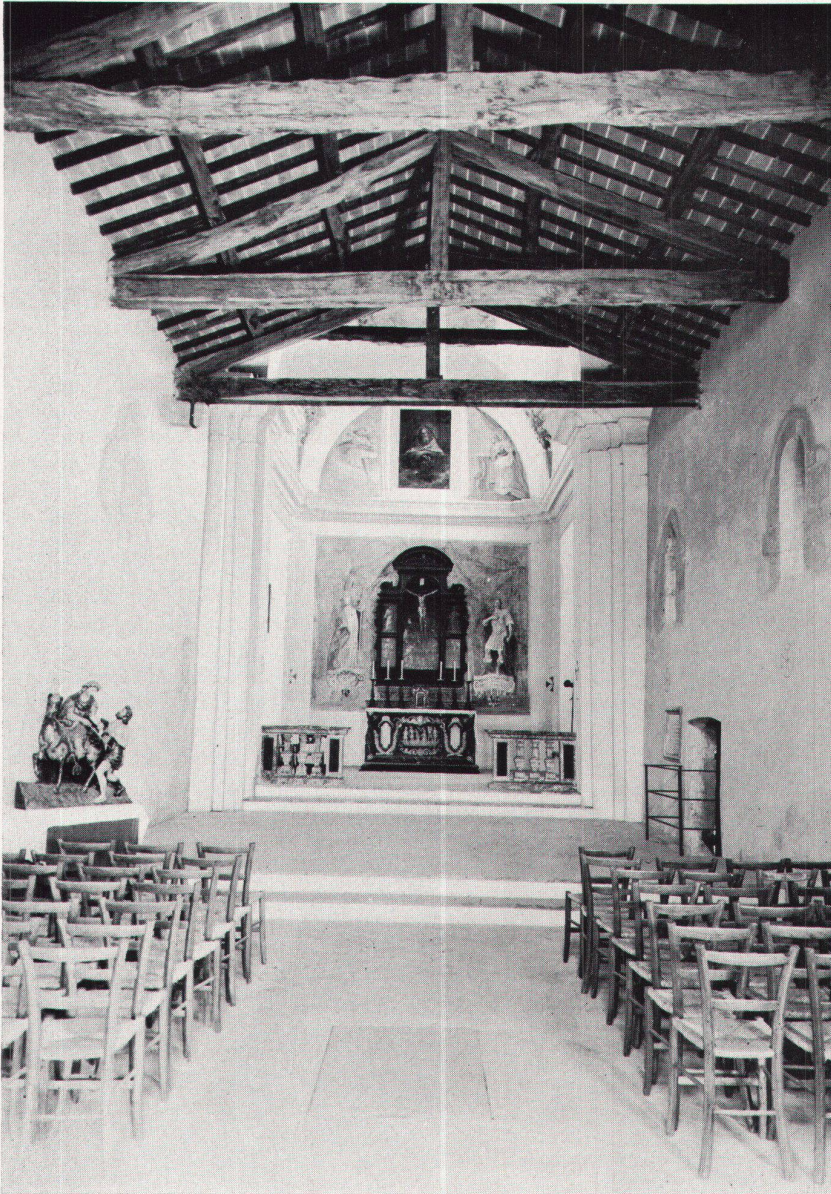
7  
Inneres gegen den barocken Chor nach der Restaurierung  
Vue vers le chœur baroque après la restauration  
Interior, facing the Baroque choir after the restoration

Im Inneren wurden im barocken Chor die Wand- und Gewölbemalereien restauriert, ferner der Altarvorsatz aus Stuck und das Altarbild von Francesco Torriani (17. Jahrhundert). Die Wände des Schiffs erhielten einen Kalkverputz, und der Fußboden wurde mit Tonplatten von lokaler handwerklicher Fabrikation rekonstruiert.

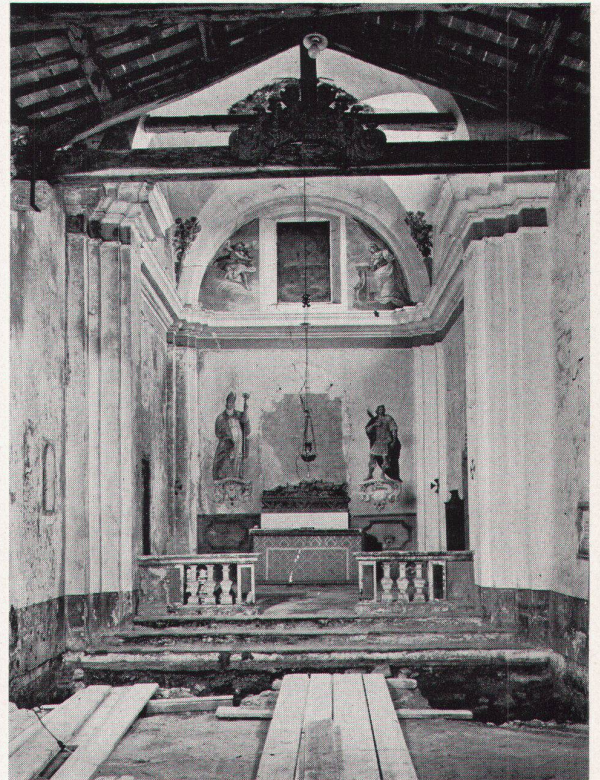
8  
Inneres vor der Restaurierung (1960)  
Intérieur avant la restauration (1960)  
Interior prior to the restoration (1960)
