Zeitschrift: Das Werk : Architektur und Kunst = L'oeuvre : architecture et art
Band: 55 (1968)
Heft: 3: Altstadtsschutz - Denkmalpflege

Artikel: Restaurierung der Klosterkirche Bellelay BE
Autor: Gerster, Alban
DOI: <https://doi.org/10.5169/seals-42884>

Restaurierung der Klosterkirche Bellelay BE

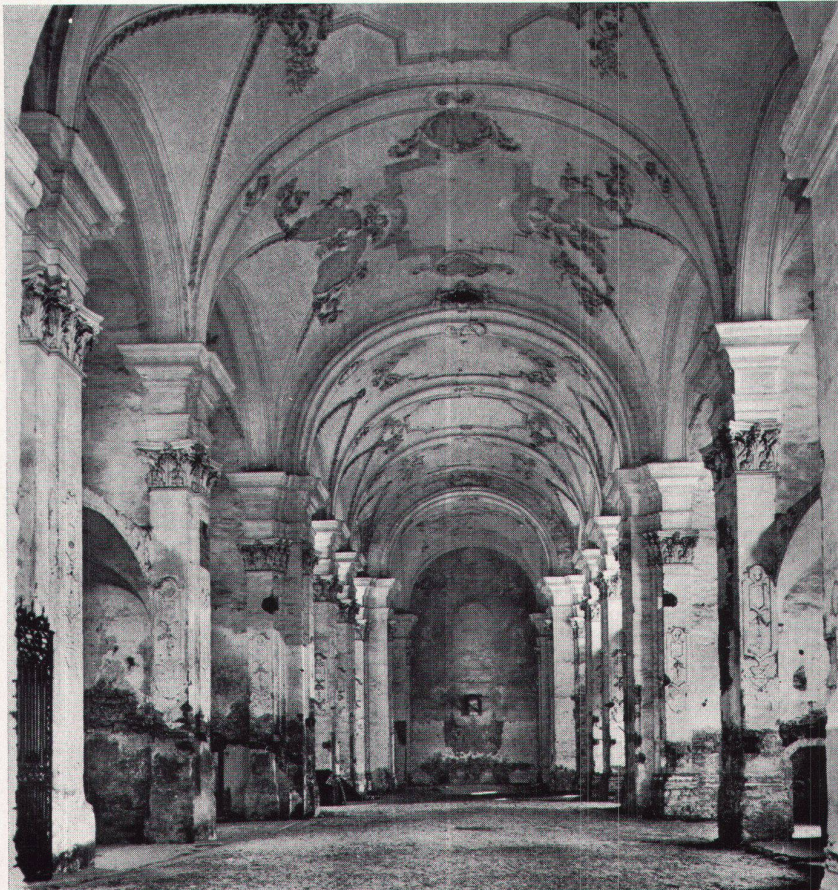
2
Kircheninneres vor der Restaurierung
Intérieur de l'église avant la restauration
Interior of the church prior to the restoration

Im Verlaufe dieser Zeit wurden alle irgendwie noch verwendbaren Materialien herausgerissen. Es verschwanden die Bodenbeläge, die Bleiverglasungen und die eisernen Fenster, die Emporenbrüstungen und alle Türen. Auf der Empore wurde das Backsteingewölbe über dem südlichen Seitenschiff ausgebrochen, um einen Zugang zum Estrich zu schaffen, weil die Holztreppe im Nordturm, die ursprünglich hierfür diente, ihren Platz in irgendeinem Bauernhause gefunden hatte.

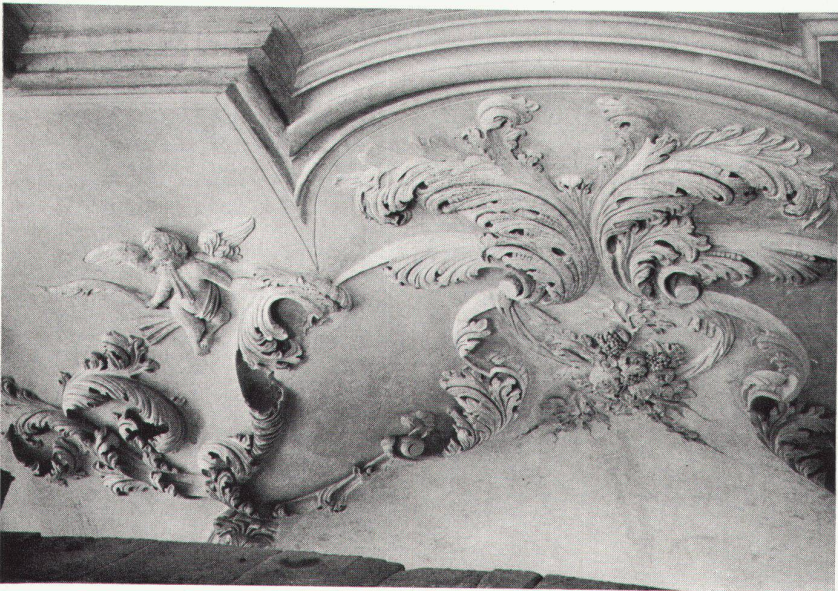
4

Nach der Restaurierung
Après la restauration
After restoration

Die Restaurierung des Innenraumes verlangte die Ergänzung der stark beschädigten barocken Stuckornamente in einem Umfang, wie sie unseres Wissens in der Schweiz noch nie ausgeführt wurde. Von den Gewölben waren große Teile heruntergefallen, und soweit die Kapitelle von den Emporen aus erreichbar waren, hatten sich die Besucher während Jahrzehnten den Stuck abgeschlagen und als Souvenir mitgenommen. Die Restaurierung der Stuckarbeiten wurde von der Firma Griessel in Zug ausgeführt. Fast überall konnten die fehlenden Teile nach den noch vorhandenen ergänzt werden. Nur an drei Fensterumrahmungen im Chor und an der Empore mußten für einige

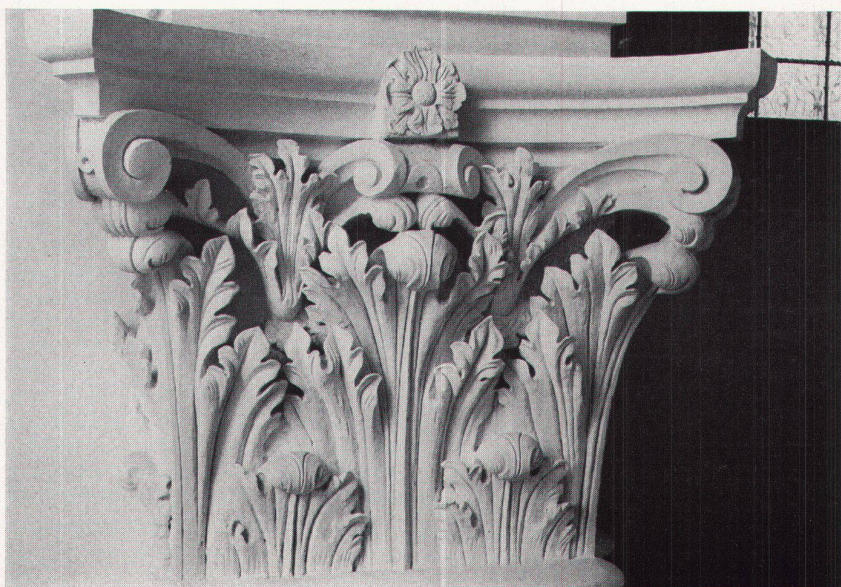
7
Pfeilerkapitell nach der Restaurierung. Die Gefahren der Ergänzung: Korrektheit und Glätte
Chapiteau de pilier après la restauration
Capital of pillar after restoration

fehlende Stuckornamente, von denen gar nichts mehr oder nur noch ungenaue Wandabdrücke vorhanden waren, neue Formen gefunden werden.
