**Zeitschrift:** Das Werk : Architektur und Kunst = L'oeuvre : architecture et art  
**Band:** 55 (1968)  
**Heft:** 3: Altstadtsschutz - Denkmalpflege

**Artikel:** Restaurierung der Kathedrale St. Gallen  
**Autor:** Grünenfelder, Joseph  
**DOI:** <https://doi.org/10.5169/seals-42886>

## Restaurierung der Kathedrale St. Gallen

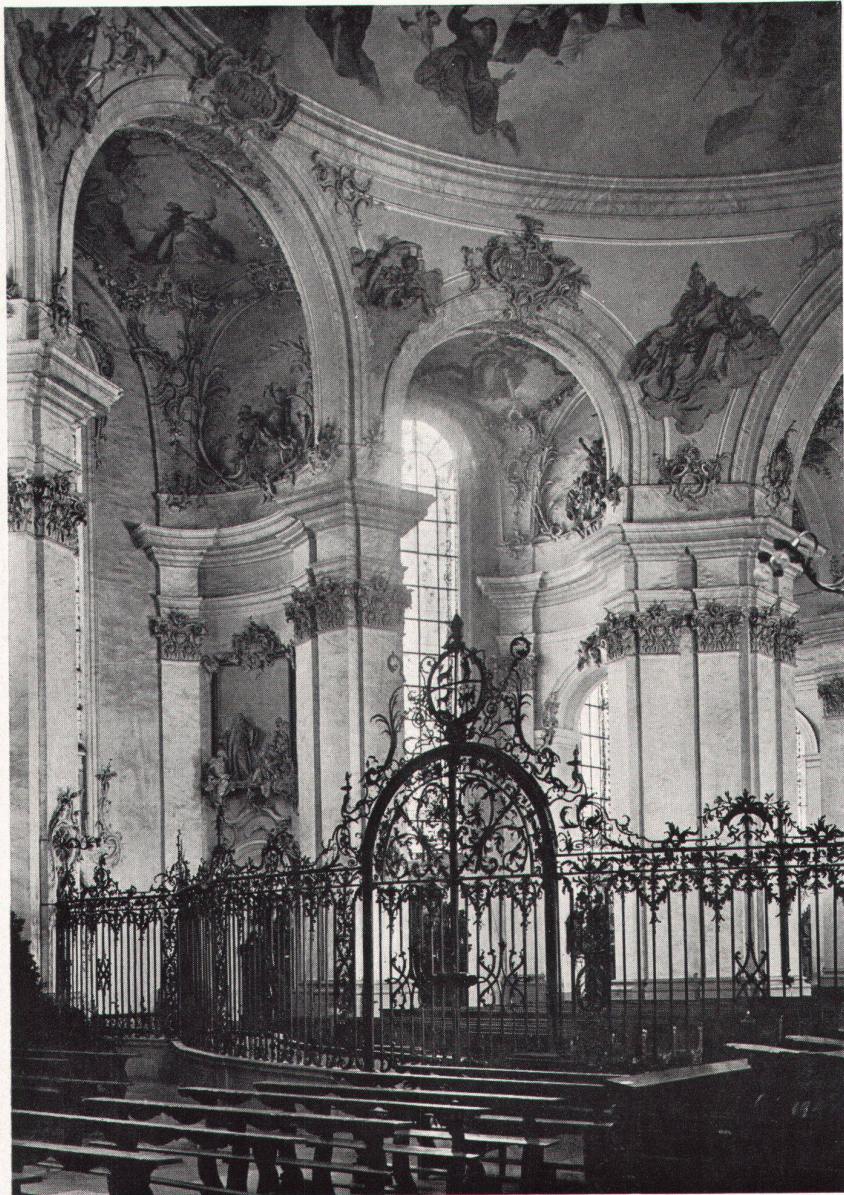
1 Blick vom Chor in die Rotunde vor der Restaurierung  
 Vue prise du chœur vers la rotonde avant la restauration  
 View from the choir into the rotunda prior to the restoration
