Erhaltenswerte Schäden : Spurensuche an der Frankfurter Küche : Plädoyer für einen anderen musealen Umgang mit Gebrauchsspuren

Autor(en): **Müller-Reissmann, Franziska**

Zeitschrift: **Werk, Bauen + Wohnen**

Erhaltenswerte Schäden: Spurensuche an der Frankfurter Küche

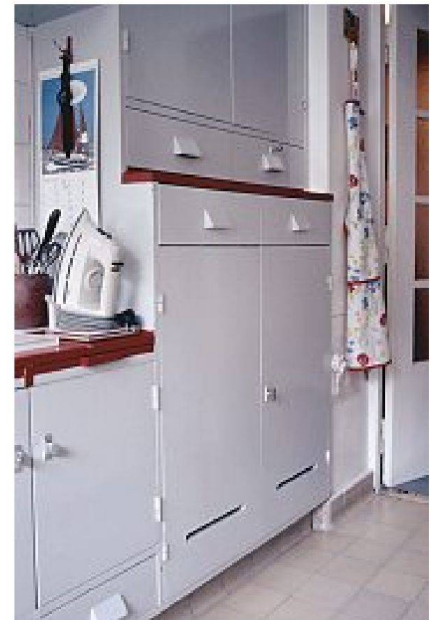
Eingebaute Frankfurter Küche: Direkt aus dem Gebrauch ins Museum

Etliche der akribisch geplanten Details, jedes einzelne aufgrund einer ausgefeilten Ideologie der Ding-Sinnhaftigkeit und Funktionalität entwickelt, wurden im Laufe der Jahre ausgebaut und neue Elemente zugefügt. So sind beispielsweise die charakteristischen Aluminiumschübe durch einfache Türen ersetzt worden.

Einerseits zeigen sie die Schwachpunkte der Küche, also die häufig benutzten Kanten und die Griffstellen an den Schiebetüren: Brüche machen auf zu wenig robuste, Verklebtes auf zu wenig gebrauchte Details aufmerksam. Andererseits ermöglichen die Schäden und Gebrauchsspuren Überprüfungen von Materialaussagen, also der zur Entstehungszeit gültigen oder postulierten Materialeigenschaften. Ist Aluminium wirklich geeignet, Lebensmittel über einen langen Zeitraum aufzunehmen und über mit kochendem Wasser gefüllten Töpfen zu entleeren? Was sagen Kratzer, Beulen und Verfärbungen über die Zweckmäßigkeit und über die Wertschätzung des Materials aus, und wandelt sich diese durch die ästhetischen Folgen der Zeit? Behält Glas die Konnotation von Offenheit, wenn die Scheiben der Oberschränke anlaufen oder verschmutzen? Verkehrt sich die zur Ordnungspflege eingesetzte Transparenz des Materials nicht ins Gegenteil, wenn sich dahinter das Chaos des Familienalltags offenbart und man aus diesem Grund verdeckende Klebefolien anbrachte oder Gardinen annagelte?

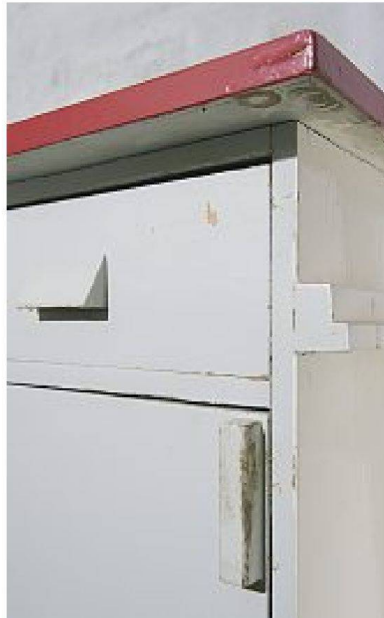
Von oben links im Uhrzeigersinn: Glücksfall, weil ausgerangiert: Zeigt die «Kochkiste» die originale Fassung der Küche?; Griff einer Schranktür: Welches Detail besteht im Küchenalltag?; Ausgelegte Frankfurter Küche im MFG: Zerlegt und zur Musealisierung frei gegeben

Die Frankfurter Küche der Designsammlung des Museums für Gestaltung Zürich war bis 1990 im Gebrauch. Vermutlich in den 1960er Jahren erhielt sie einen rot-grauen Neuanstrich, der bis heute ihr Gesicht bestimmt. Ursprünglich könnte sie hingegen ganz anders ausgesehen haben: Die ehemalige «Kochkiste», ein neben dem Herd befindliches Möbel zur Aufnahme heisser Gerichte, die warmzuhalten oder nachzugaren waren, wurde vor dem neuen Farbanstrich ausgebaut und weist eine braune Fassung auf. Farbuntersuchungen werden klären müssen, ob es sich hier um die Originalfassung handelt und wann die Küche überstrichen wurde.

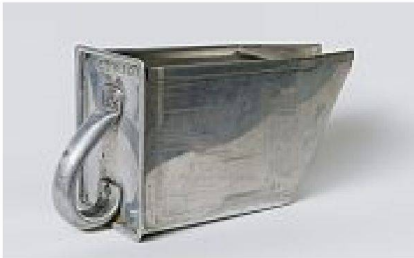
Gebrauchte Aluschütte: Was sagen Kratzer, Beulen und Verfärbungen?

Interessant werden solche Umbauten jedoch besonders dann, wenn man sie als Zeugnisse der Akzeptanz bzw. der Nicht-Akzeptanz der ursprünglichen Gestaltung ernstnimmt. Die knapp über dem Boden angeordneten Aluminiumschütten waren von Beginn an ein Kritikpunkt der Benutzerinnen an der modernen Küche. Viel zu leicht konnten spielende Kinder sie herausziehen und ihren Inhalt (z. B. lose Linsen, Erbsen, Reis oder Teigwaren) auf den Boden kippen. Deshalb wurde dieser Mangel in der zweiten Baureihe der Frankfurter Küche von den verantwortlichen Gestaltern bereits verbessert: Die Schütten wurden

Ein solcher Ansatz würde den üblichen musealen Blick auf Alltagsgegenstände insofern erweitern, als dass es nicht nur darauf ankäme, die Dinge zu zeigen, wie sie einmal vom Gestalter gefertigt waren, sondern wie sie im Laufe ihrer Benutzung geworden sind. Drehte man in Ausstellungen die Beule einer Aluminiumschütte der berühmten Frankfurter Küche bewusst zum Be-
