**Zeitschrift:** Werdenberger Jahrbuch : Beiträge zu Geschichte und Kultur der Gemeinden Wartau, Sevelen, Buchs, Grabs, Gams und Sennwald  
**Herausgeber:** Historischer Verein der Region Werdenberg  
**Band:** 12 (1999)

# Als der Rohrbach hemmungslos «Zubenbach» spielte

## Das Unwetterereignis vom 22. Juni 1938 – und seine Vorgeschichte

Hans Jakob Reich, Salez

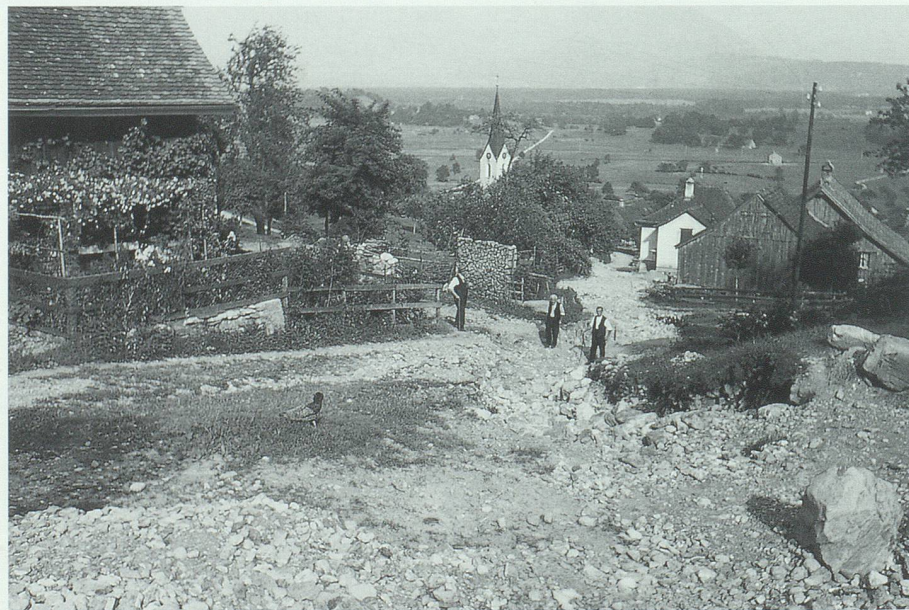
**In Lienz fuhr der Lienzbach mit seinem Geschiebe mitten durchs Dorf. Die Aufnahme vom Juli 1938 zeigt Rhodmeister Büchel, Zimmermann Johann Heeb und Kulturingenieur O. Lutz bei der Begutachtung der Schäden. Bild im Staatsarchiv St.Gallen.**

3 Ebenfalls der Chelenbach zwischen Sennwald und Frümsern trat über die Ufer und überführte Wiesland mit Schutt (*Werdenberger & Obertoggenburger* vom 27. Juni 1938). In Lienz wälzte sich der Lienzbach mit seinen Schuttmassen mitten durchs Dorf, ähnlich wie dann in noch verheerenderem Ausmass am 3. Juli 1967 (WERNER KUSTER, *Die Rhode Lienz*. Altstätten 1995. S. 194ff.)

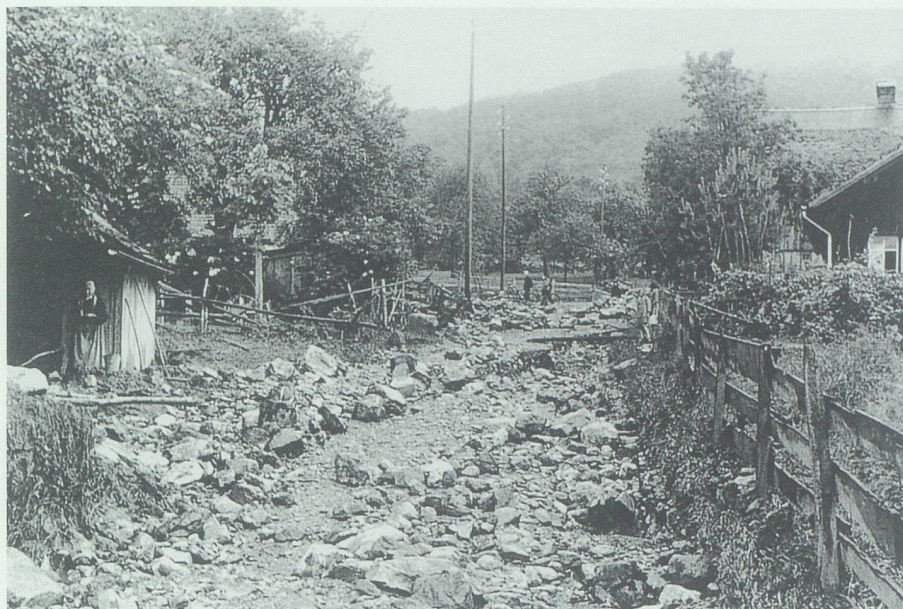
**Was nach dem Wasser zurückblieb: die Zubengass mit Blick Richtung Berg.**

mehr als hundert Jahren ein Bergbach floss, warf sich der Strom gegen das Haus der Witwe Göldi-Mock – vor einem halben Jahr ist ihr Mann gestorben –, vor demselben Haufen von Steinblöcken und Schlamm auftürmend. Durch die Haustüre sprang ein Teil der Wasser in Küche und Stube, wo Stühle und Tische wie in einem See herumschwammen. Die Besitzerin des Hauses und eine andere junge Frau, die sich mit ihrem Kindlein vor dem Unwetter vom Felde heimkehrend hierher geflüchtet hatte, eilten in Todesängsten in die anlie-

gende Scheune, wo sie auf dem Heustock Schutz suchten, bis sie in Sicherheit gebracht wurden. Die inzwischen vor dem Haus durch den Wildbach angehäuften Steine wiesen die Fluten gegen die Zubengasse ab, die, in kurzer Zeit weggefressen, ein Bild arger Verwüstung bot.

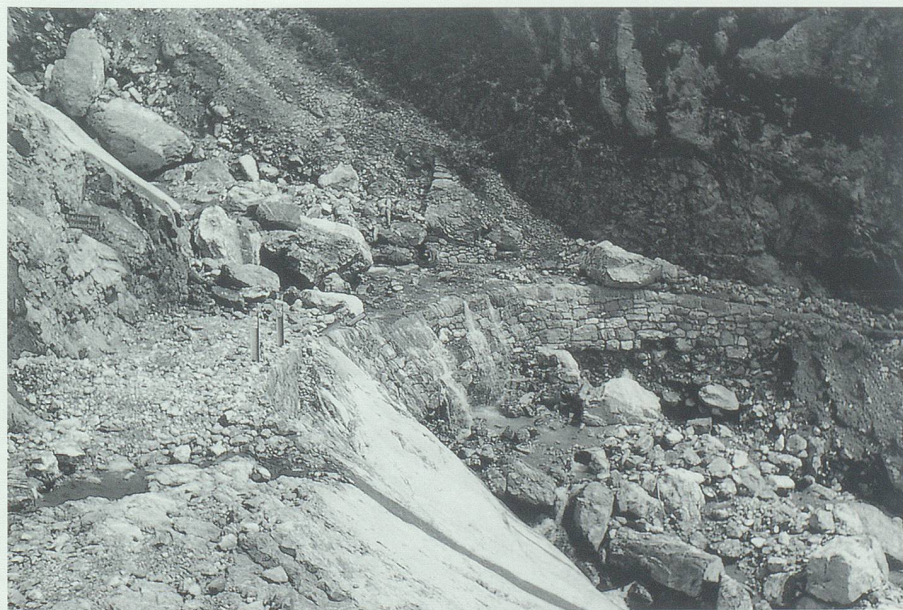
**Der Rohrbachübergang bei der Adamsplatte oberhalb der Tunnels am Weg zur Alp Rohr (damals noch eine Furt) nach dem Unwetter von 1938. Bild im Staatsarchiv St.Gallen.**

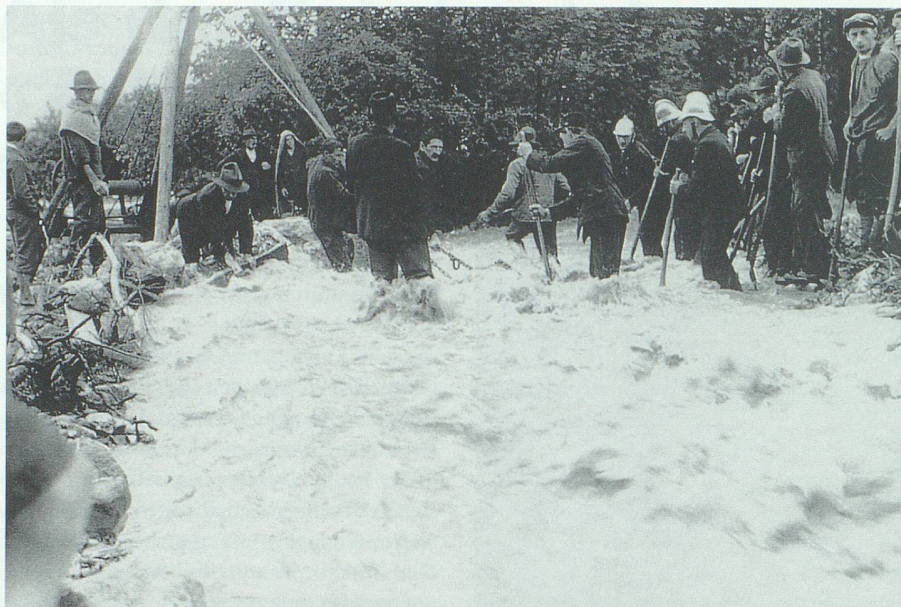
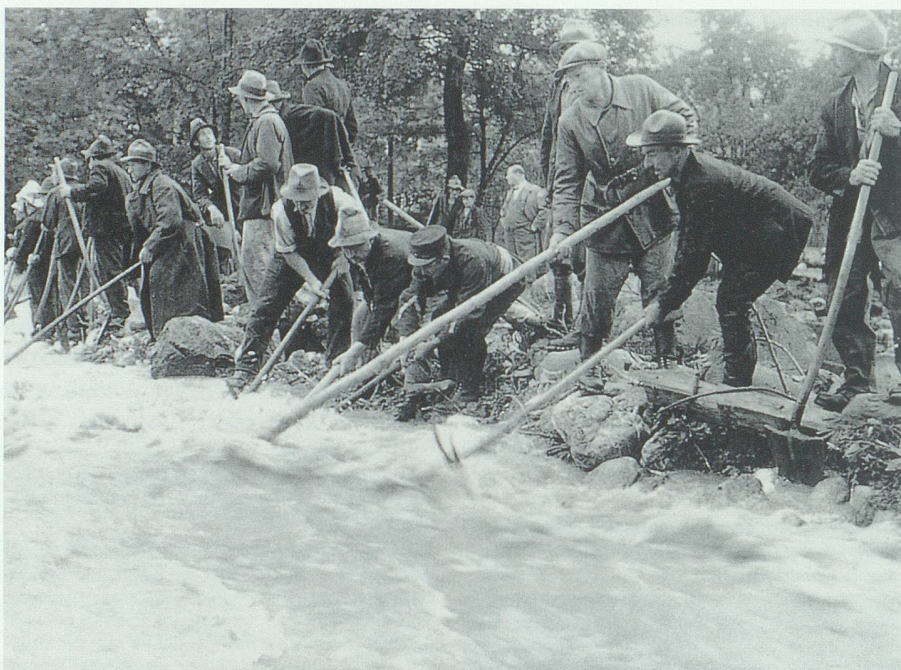
**Kampf gegen das Wasser an der Ausbruchsstelle im Geretsfeld.**

Die Auswertung der erhalten gebliebenen Fotodokumente zeigt, dass der Steinenbach zunächst im (damals noch nicht überbauten) Sennwalder Dorfteil Geretsfeld, etwa 150 Meter ob der Staatsstrasse, über die Ufer getreten war. Von dort ergossen sich die Wassermassen über die Staats-

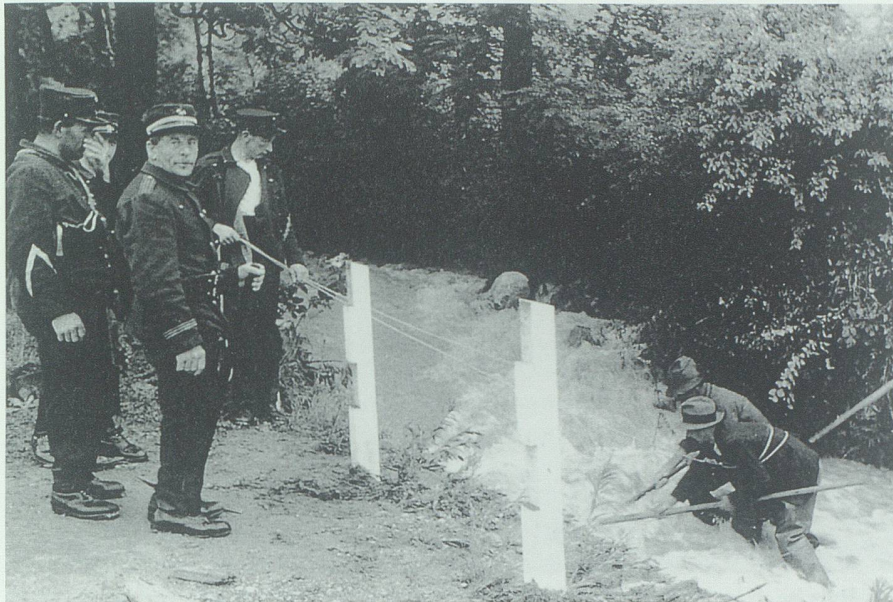
Die Feuerwehr Rüthi sichert im Bach arbeitende Männer.

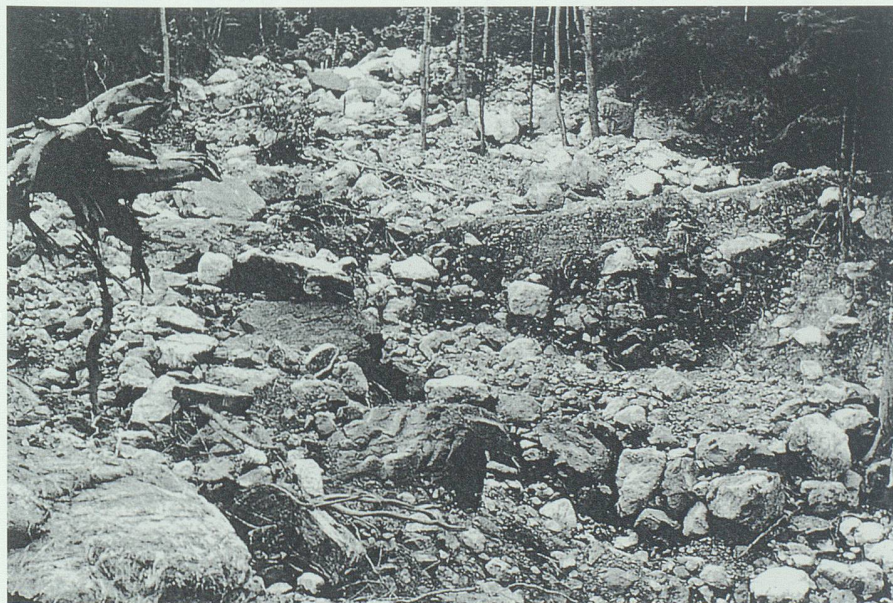
Die Rohrstrasse hinter dem Hälstein, 50 Meter unter der Ausbruchsstelle des Rohrbachs in Richtung Zubengass.

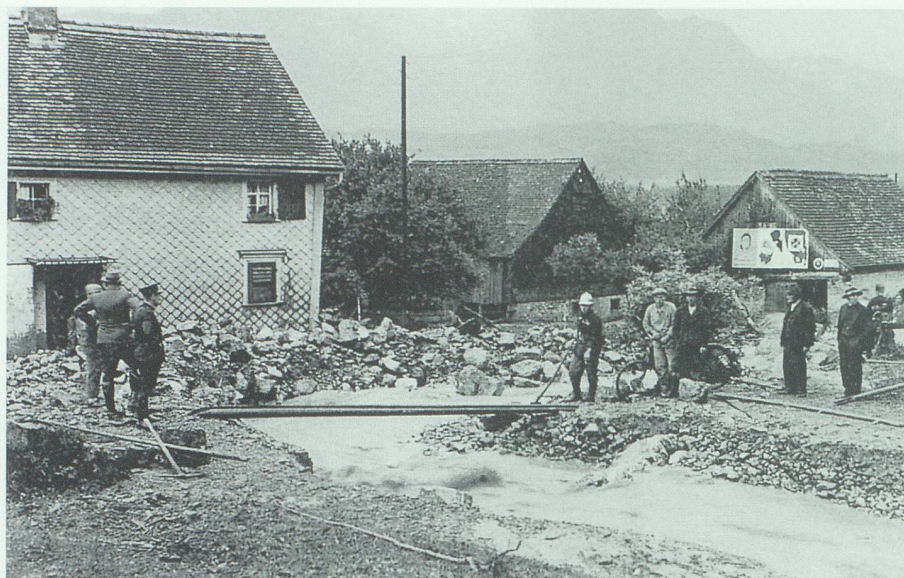
**Der Rohrbach in seinem neugeschaffenen (ehemaligen) Gerinne: Verzweigung Staatsstrasse/Zubengass; links das Wohnhaus Göldi, rechts die ehemalige Sust.**

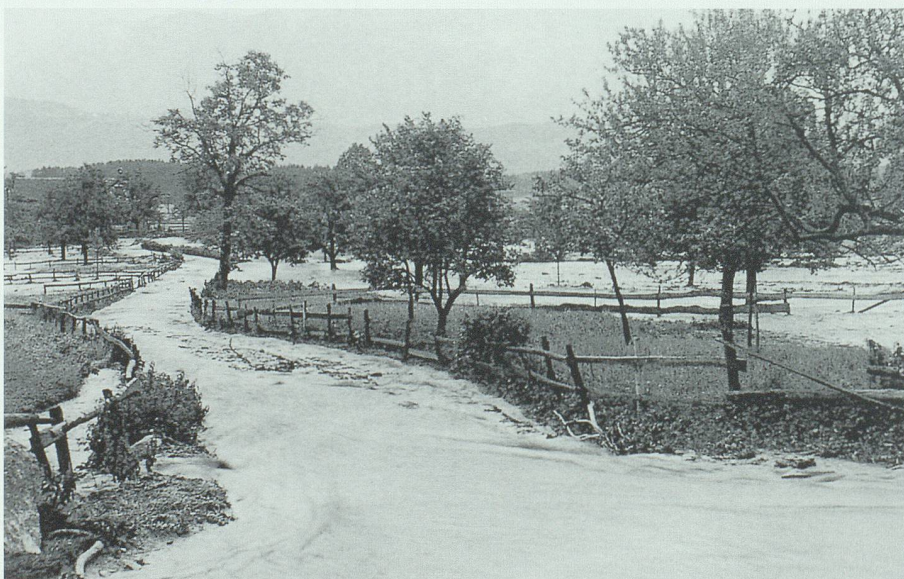
### Gewaltige Wassermassen ergiessen sich durch die Erlengass und über die Wiesen hinunter gegen den Rheintaler Binnenkanal.

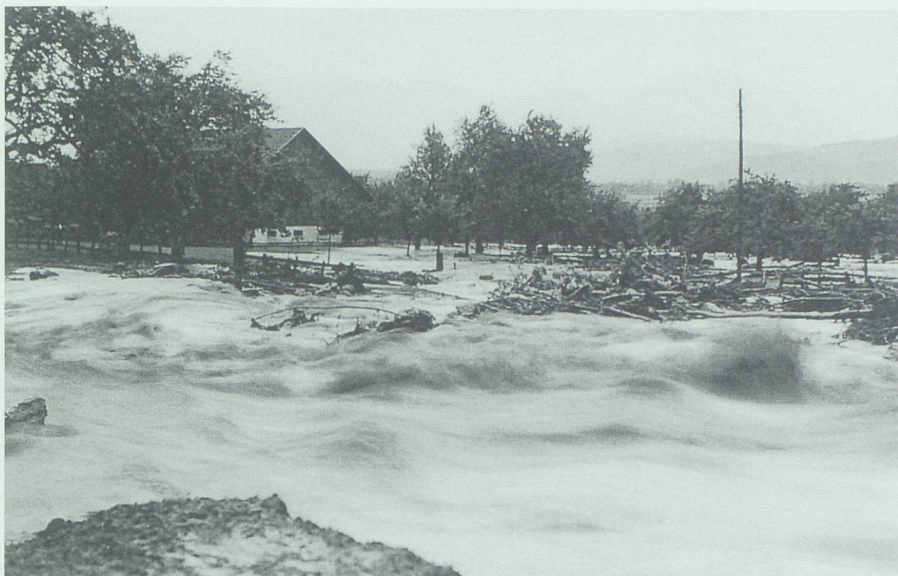
**Die Ausbruchsstelle des Steinenbachs im Geretsfeld mit Blick Richtung Scheune von Akkordant Jakob Auer.**
