**Artikel:** Die "Zähmung" der Bergbäche im Werdenberg : der Schutz vor Hochwasser und Rufen in den letzten 150 Jahren  
**Autor:** Henauer, Eugen  
**DOI:** <https://doi.org/10.5169/seals-893300>

# Die «Zähmung» der Bergbäche im Werdenberg

## Der Schutz vor Hochwasser und Rufen in den letzten 150 Jahren

Eugen Henauer, Buchs

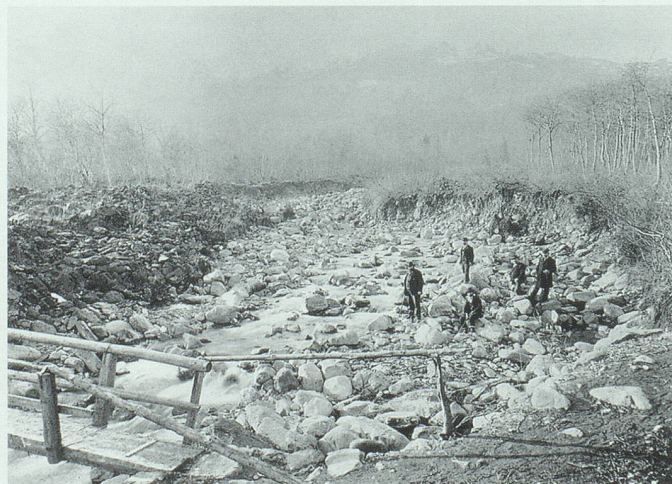
**Das alte Bachbett der Simmi bei Gams zeigt deutlich, dass ohne wirksame Geschiebesammler kein Schutz des umgebenden Landes möglich war. Bild im Staatsarchiv St.Gallen.**

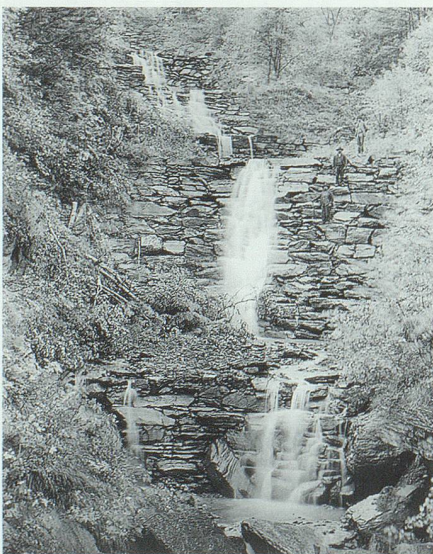
**Mörtellose Bruchsteinsperren sind Zeugen echter Baukunst, vor allem, wenn man die einfachen Mittel Hebel, Seil und menschliche Energie in Betracht zieht, die damals zur Verfügung standen. Mörtelloses Mauerwerk im Trüebbach bei Lavadarsch, erbaut 1862, Aufnahme 1894. Bild im Staatsarchiv St.Gallen.**

Mörtellose Bruchsteinsperren sind Zeugen echter «Baukunst», sorgfältig auf- und ineinandergelegte grosse Steine von ein bis zwei Tonnen Gewicht, versetzt in Handarbeit, mit Hebelwerkzeug, Seilzügen und menschlicher Energie, zum Teil verstärkt durch Tierzug. Auf stabilem Grund erfüllen sie jahrzehntelang ihren Zweck. Wegen fehlenden grossräumigen Transportes kamen sie vor allem dort zur Ausführung, wo grosse Blöcke vorhanden oder durch nahegelegenen Felsabbau zu gewinnen waren. Das Bauwerk ist eine Gewichtskonstruktion und kann praktisch keine Kräfte weiterleiten. Die Höhe von vier bis sieben Metern wird selten überschritten. Die Erbauer waren lokale Hand-

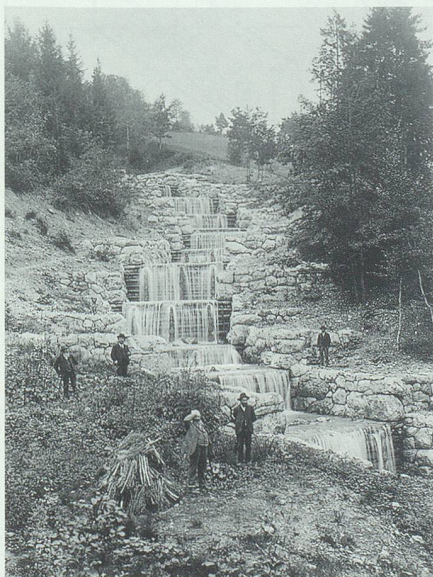
**Im Lockergestein und zum Schutze der Ufer wurden im Gasenzenbach, Gams, Holzkastenbauten mit Flügelmauern aus grossen Blöcken errichtet. Bild im Staatsarchiv St.Gallen.**

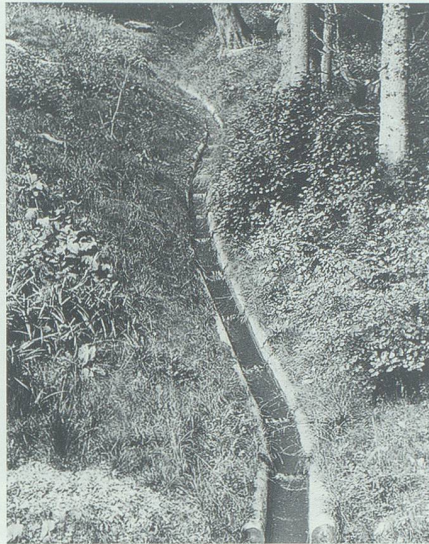
Lokale Wasserableitung mit Holzkänneln am Felsbach, Gams. Gut gebaut, stabilisieren sie das Gelände. Bild: Eugen Henauer, Buchs.

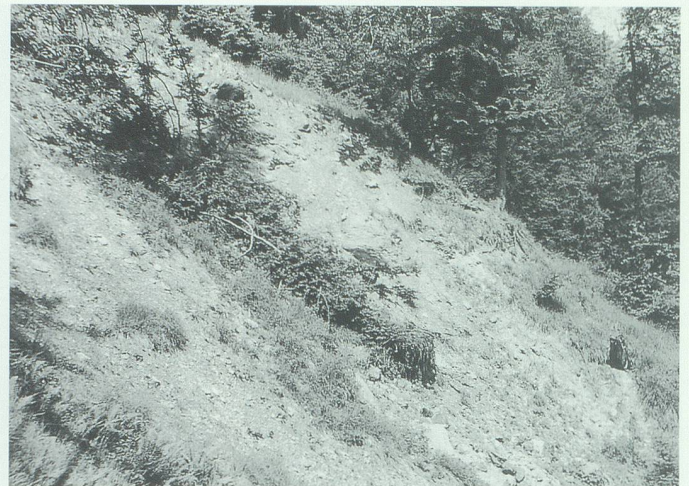
**Lokaler neuer Schalenanbruch, der Bäume zum Rutschen bringt (am Felsbach, Gams).** Bild: Eugen Henauer, Buchs.

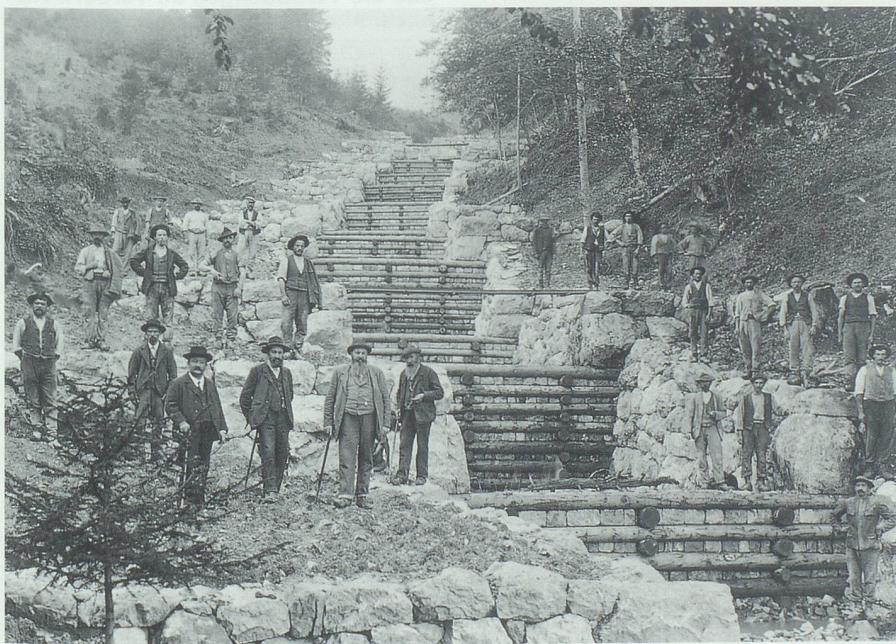
**Holzkastensperren haben benetzt eine Lebensdauer von 40 bis 80 Jahren und können sich kleineren Terrainbewegungen anpassen. Gasenzenbach, Gams, um 1896. Bild im Staatsarchiv St.Gallen.**

Holzkastensperren, für deren Bau das lokal vorhandene Material verwendet wird, gehören zu den ältesten Sicherungsmassnahmen. Sie können Bewegungen des Geländes in einem gewissen Rahmen nachgeben und ihre Funktion trotzdem erfüllen. Die Holzbauteile müssen ständig benetzt werden und weitgehend im Schatten liegen, um eine lange Lebensdauer zu gewährleisten. Die Baumethode hat sich im Forstwesen erhalten und ist auch heute noch üblich. Um die Holzteile durch den Wasserlauf feucht zu halten, sollte eine

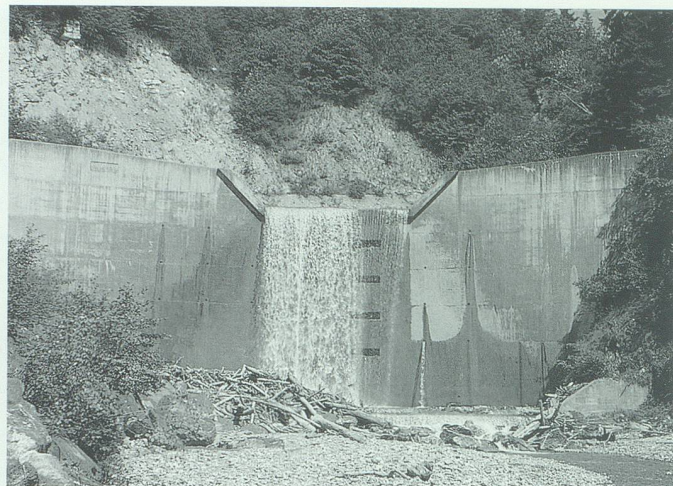
**Für ganz grosse und hohe Mauern muss die Lösung mit Stahlbeton gesucht werden. Schraubachtobel bei Schiers GR. Bild: Eugen Henauer, Buchs.**

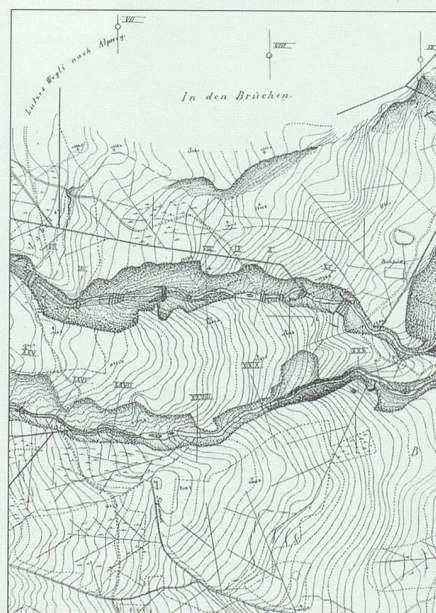
**Das von Ingenieur Jules Anselmier 1877 ausgearbeitete Projekt zeichnet sich durch eine sorgfältige Anpassung der Bauten an die örtlichen Gegebenheiten aus und beinhaltet auch umfassende Entwässerungen. Der Planausschnitt zeigt den Wislibach (unten) und die Verbauungen im Vordertrüebach. Plan im Staatsarchiv St.Gallen.**

Am 22. Mai 1877 legte Ingenieur Jules Anselmier im Auftrag des Kantons ein Verbauungsprojekt vor, das Gesamtkosten von 272 430 Franken vorsah. Gestützt auf das Bundesgesetz vom Juli 1871 (über Beiträge für Schutzbauten an Wildwassern und für Aufforstungen) beschloss der Regierungsrat am 22. Juni 1877, den Bundesrat um einen Beitrag zu ersuchen, den dieser am 8. Juli 1879 bewilligte. Am 7. April 1885 erkundigte sich das schweizerische

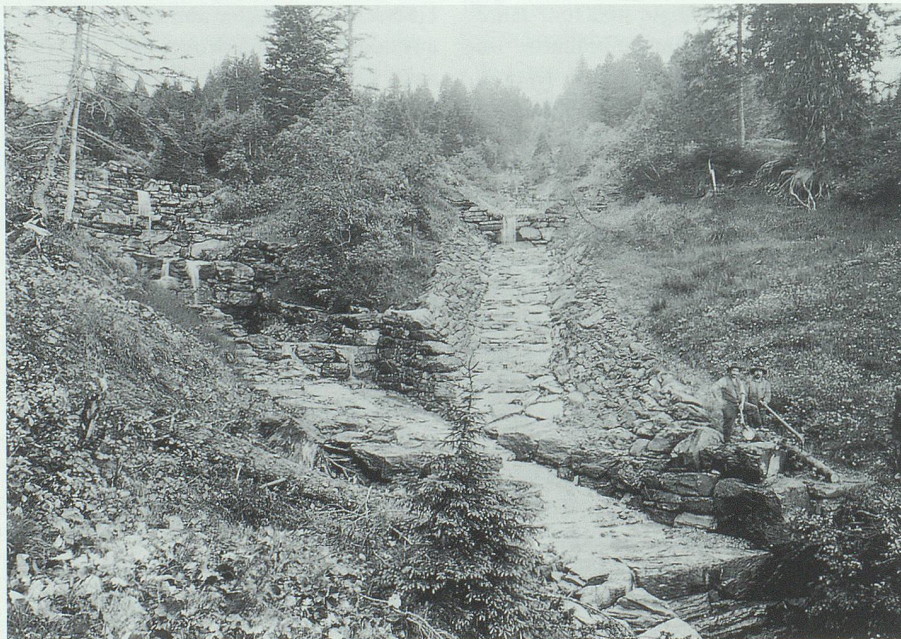
**Einmündungsbauwerk des Vordertrüebbachs in den Hintertrüebbach im Jahr 1899. Bild im Staatsarchiv St.Gallen.**

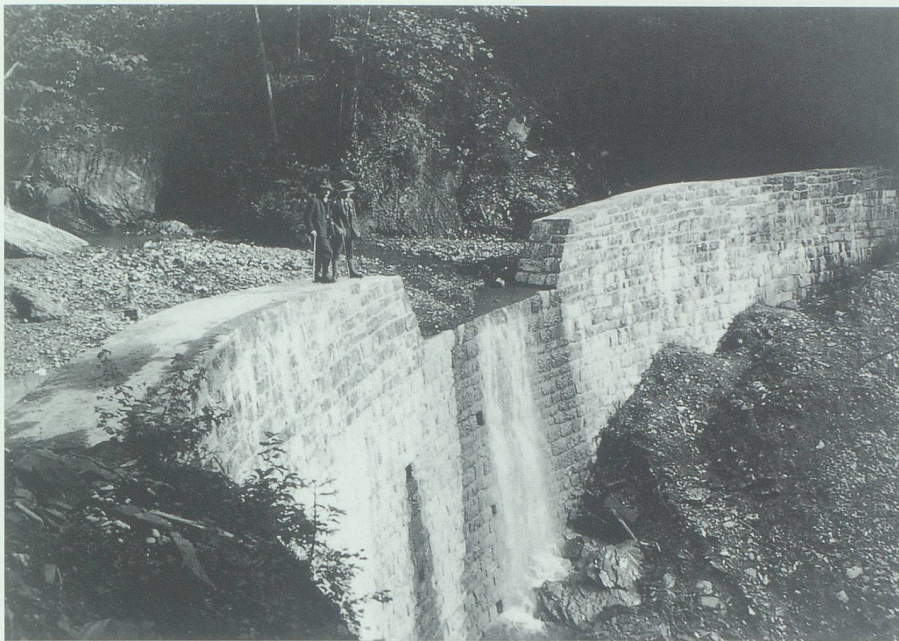
Mit Natursteinen verkleidete Betonmauer im Trüebbach, 1935, etwa drei Jahre nach Erstellung. Bild im Baudepartement des Kantons St.Gallen, Sektion Wasserbau.

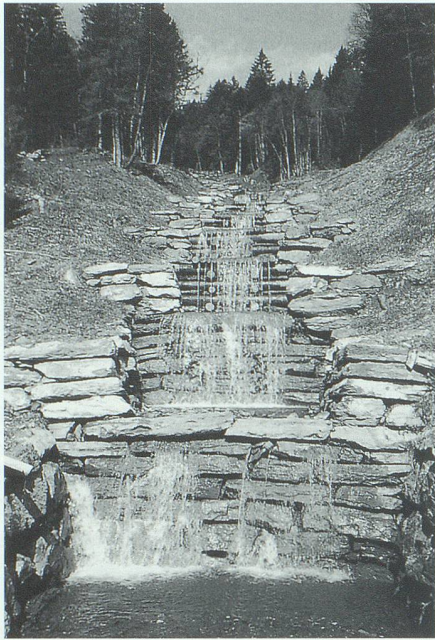
**Mit den vorhandenen Steinen, neuen Hölzern und einem Schreitbagger anstelle von ausschliesslicher Menschenkraft 1992 erstellte, sanierte Treppenstufen im Trüebach. Bild: Eugen Henauer, Buchs.**

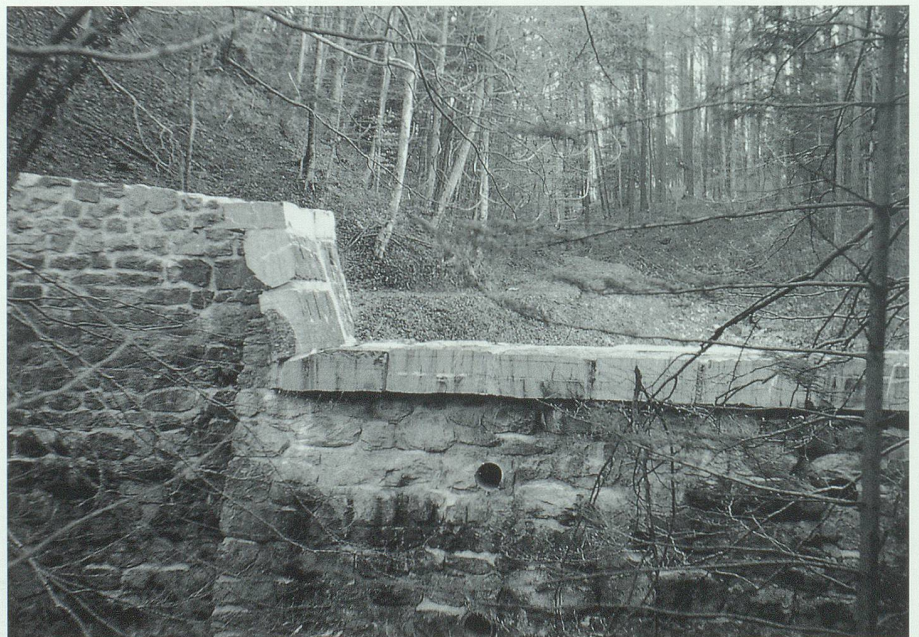
**Die 1917 erbaute Rückhaltewand am oberen Ende des Geissbergtobels (Sevelerbach) wurde 1997 saniert und erfüllt ihren Zweck weiterhin. Bild: Eugen Henauer, Buchs.**

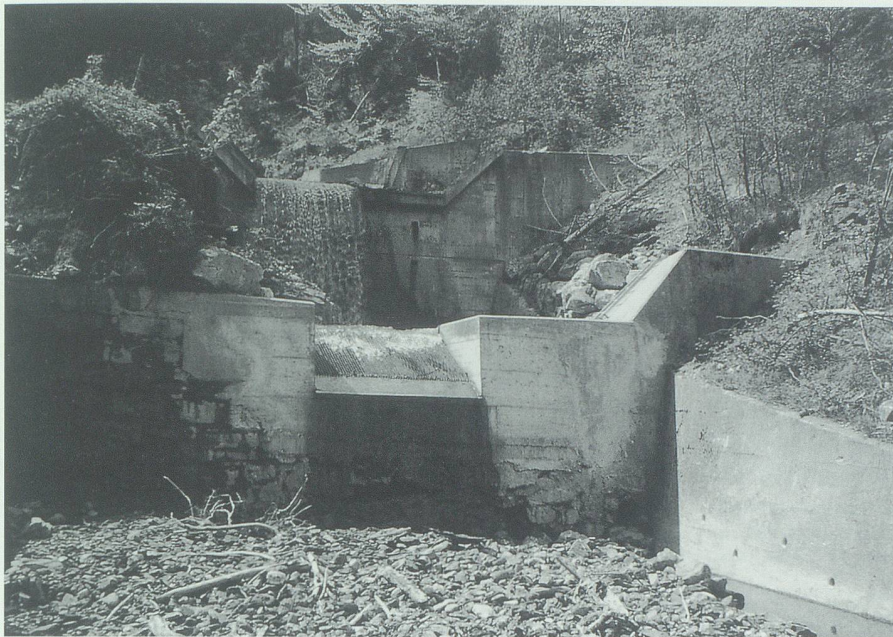
**Die neue Fassung im Sevelerbach für das Elektrizitätswerk musste durch massive Mauern geschützt werden. Bild: Eugen Henauer, Buchs.**

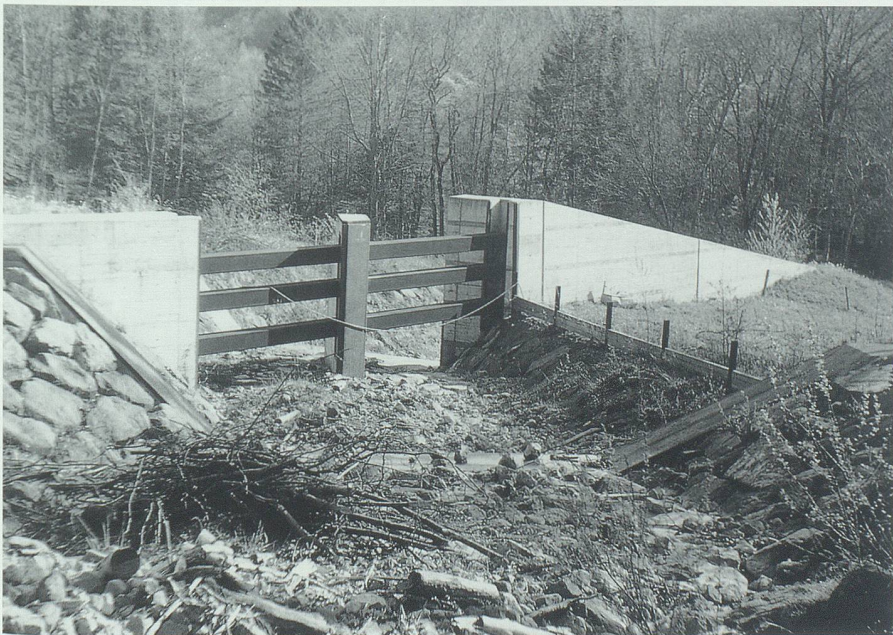
**Murgangabweiser im Sevelerbach bei Matinis: Rechts vom Rechen ist der Notüberfall sichtbar, der das Geschiebe auf eine bewirtschaftete, aber unbewohnte Liegenschaft leitet. Bild: Eugen Henauer, Buchs.**

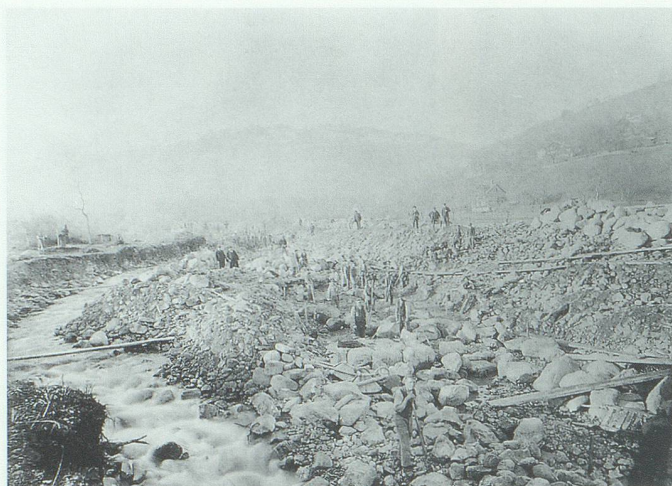
**Erstaunlich ist immer wieder, mit welch einfachen Mitteln um die Jahrhundertwende grosse Aufgaben gelöst wurden (Bau des Simmikanals im Wolfhag). Bild im Staatsarchiv St.Gallen.**

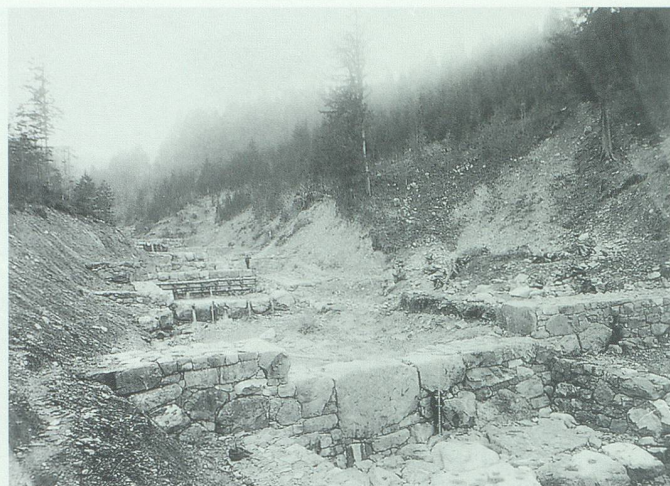
**Massive Blockmauern stabilisierten das Bachbett der Simmi, konnten aber den Materialtransport von oben nicht aufhalten. Bild von 1891/92 im Staatsarchiv St.Gallen.**

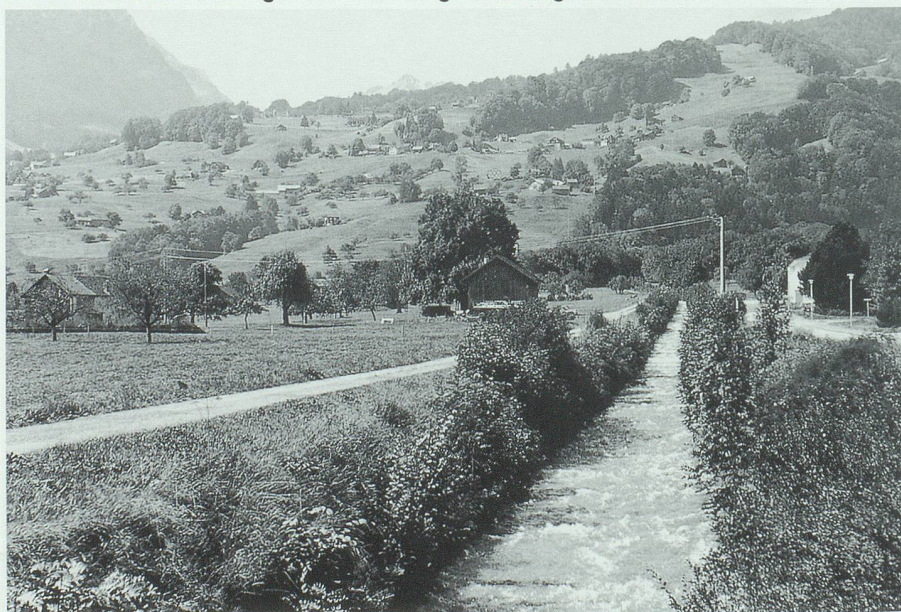
**Bis in die 1980er Jahre entsprach eine gerade, gesicherte Linienführung eines Baches der Vorstellung einer wirksamen und sicheren Verbauung, wie hier die Simmi zwischen Hasengut und Wolfhag. Bild: Eugen Henauer, Buchs.**

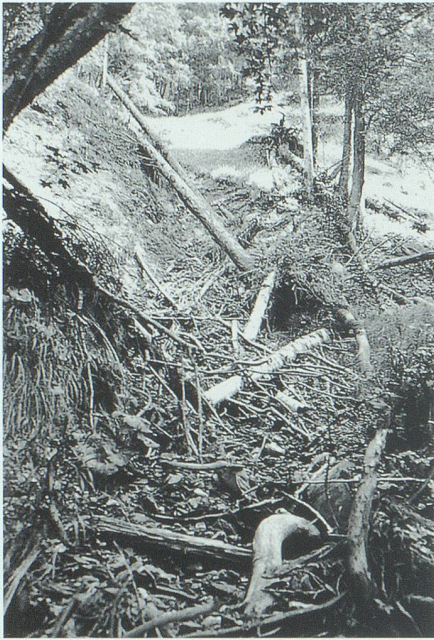
**Im oberen Einzugsgebiet des Bluetlosenbachs sammeln sich Altholz und Geschiebe und warten auf das nächste 20- oder 50jährige Hochwasser. Bild: Eugen Henauer, Buchs.**

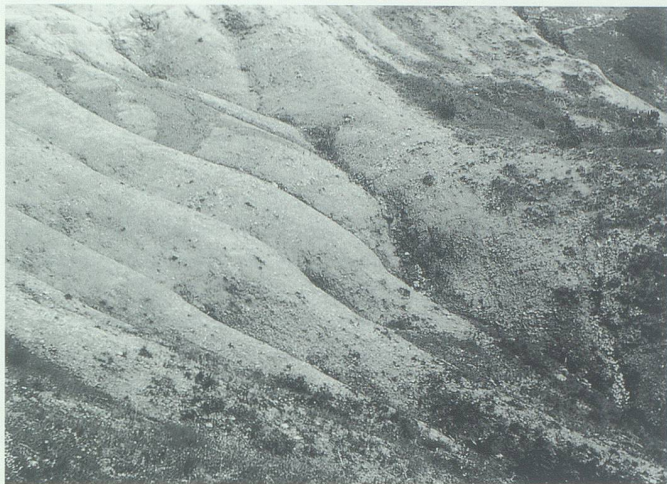
**Erosionsformen im obersten Einzugsgebiet der Gamser Bäche. Die Ausbruchsnischen sind Zeugen der nacheiszeitlichen Ausräumung und sehr schwierig zu sichern. Bild: Eugen Henauer, Buchs.**

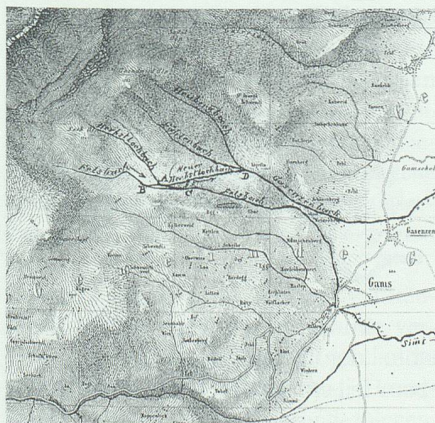
**1877 beschloss der Gemeinderat von Gams, den Felsbach und den Herbstlochbach in den Gasenzenbach umzuleiten. Der Einspruch von Gasenzen verhinderte die Ausführung, bis 1914 ein abgeändertes Projekt vorlag. Plan im Staatsarchiv St.Gallen.**

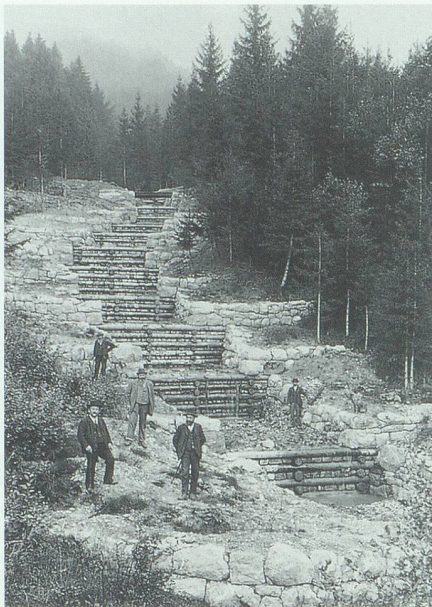
**Fertigstellung der Hauptsperrern im Gasenzenbach um 1905. Bild im Staatsarchiv St.Gallen.**
